改善箇所説明図

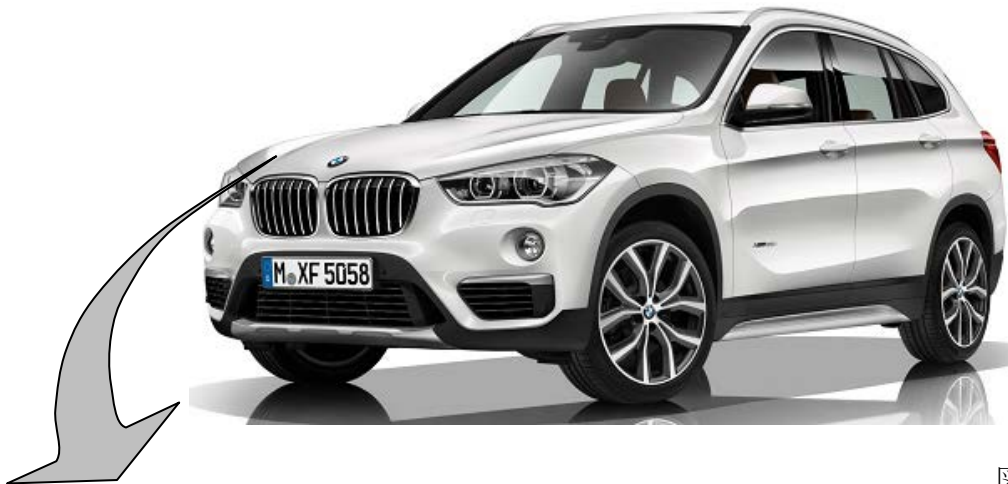
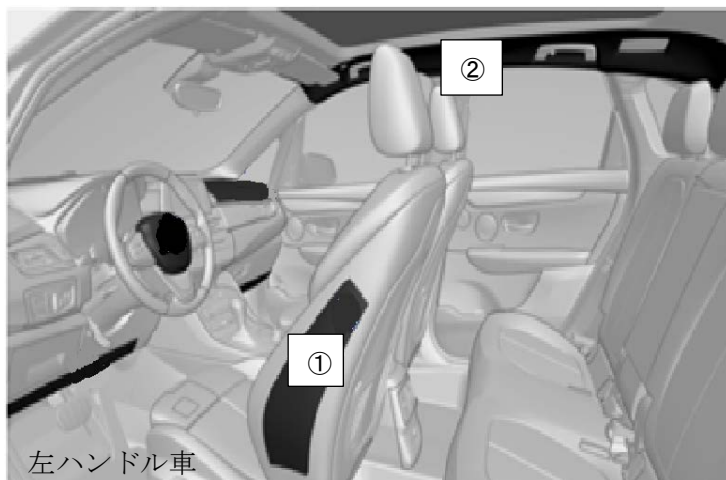
図：左ハンドル車

基準不適合箇所

シートサイドまたはヘッドエアバッグ内のインフレーター点火装置

①	フロントシートサイドエアバッグ（図は運転席側）
②	ヘッドエアバック

基準不適合の内容

エアバッグのインフレーター（膨張装置）において、製造管理が不適切なため、点火剤が設計通り調合されていないものがある。そのため、衝突時にエアバックが展開せず、乗員が過度の傷害を負うおそれがある。

改善措置の内容

車両により不具合のあるエアバッグの位置が異なるため、車両によって以下の改善措置を行う。

- ①左右もしくはどちらか片側のフロントシートサイドエアバッグユニットを良品と交換する。
- ②左右どちらか片側のヘッドエアバッグユニットを良品と交換する。
