# 改善箇所説明図

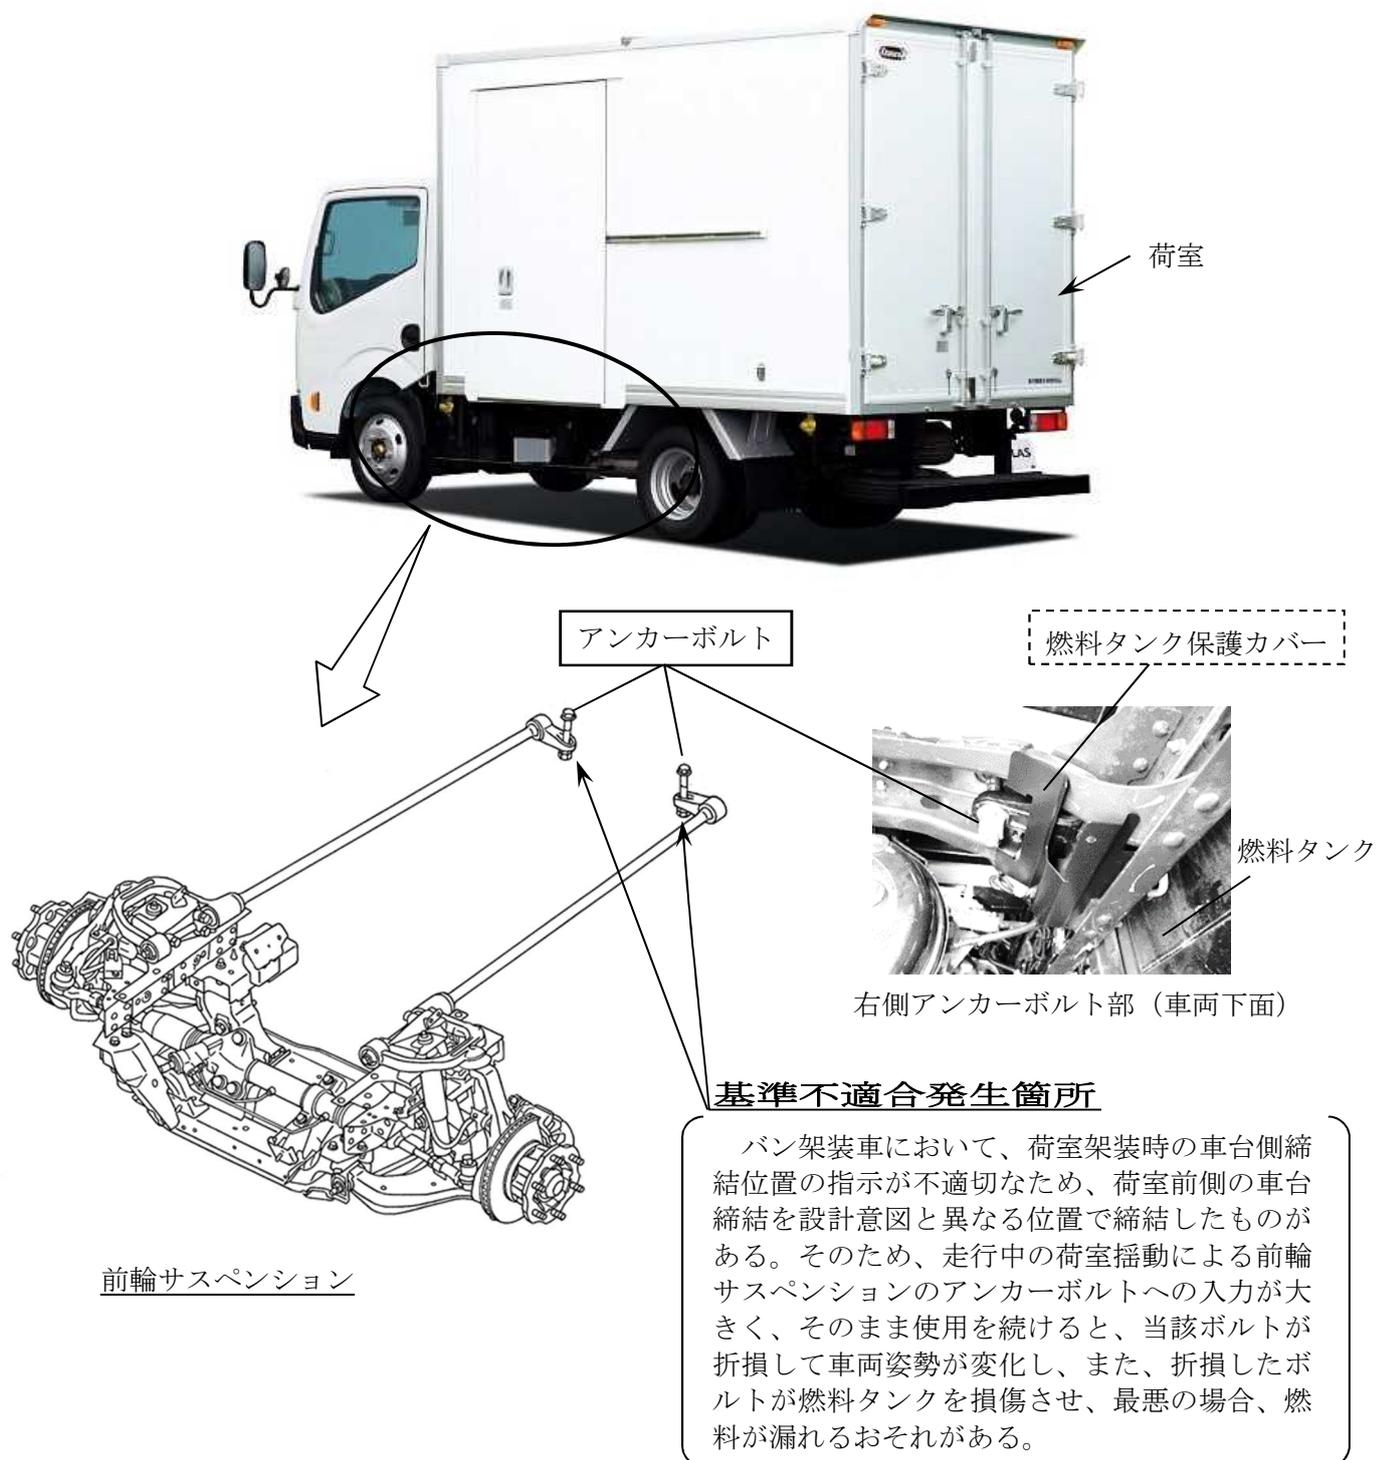
注：  は、交換部品を示す。  は、追加する部品を示す。

全車両、当該アンカーボルトを対策品と交換し、燃料タンク保護カバーを追加する。

識別：銀色のシールをモデルナンバープレートの右横に貼り付ける。
