# 最近の小型機事故を踏まえた再発防止について

# 東京都調布市における小型機墜落事故

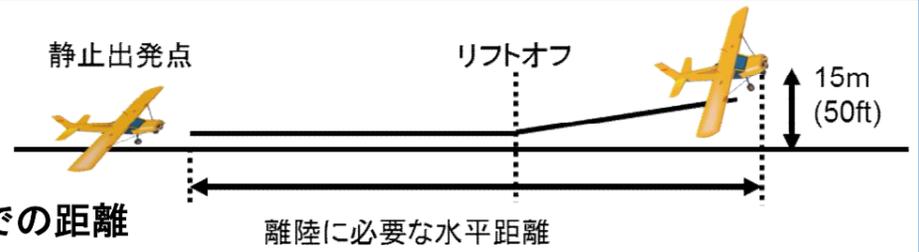
離陸に必要な滑走路の長さの定義

Q 1 離陸に必要な滑走路の長さとは、

A : 離陸のための滑走を開始してから浮揚するまでの距離

B : 離陸のための滑走を開始してから浮揚後 50ft の高さに達するまでの水平距離

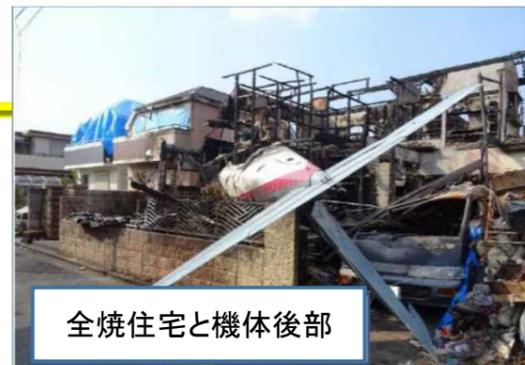
個人所有パイパー式PA-46-350P型機は、平成27年7月26日(日)、調布飛行場滑走路から離陸した直後、住宅に墜落。同機は大破し炎上、住宅が全焼、周辺住宅にも火災等被害。搭乗者5名中、機長と同乗者1名死亡、同乗者3名重傷。住民1名死亡、2名軽傷。

全焼住宅と機体後部

離陸重量:最大離陸重量1,950kgを約58kg超過  
重心位置:最大離陸重量時における後方限界近く

! 過度な機首上げ姿勢となりやすく、低速飛行時の操縦性、安定性又は飛行性能が低下して不意に失速に入りやすくなる。

規定の速度よりも低速で離陸

離陸後速度が低下している状況において、過度な機首上げ姿勢を継続。

飛行の継続が難しい速度まで減速し、失速して墜落。

機長による重量及び重心位置の確認が、十分に行われていなかったものと考えられる。

機長がそのような速度で離陸する手順を行った、又は機体の位置が滑走路末端に近づいたため、機長が反応して離陸した可能性が考えられる。

機長が速度よりも上昇を優先させて機首上げ姿勢を維持したことによる可能性が考えられる。
