改善箇所説明図

基準不適合発生箇所

基準不適合の内容

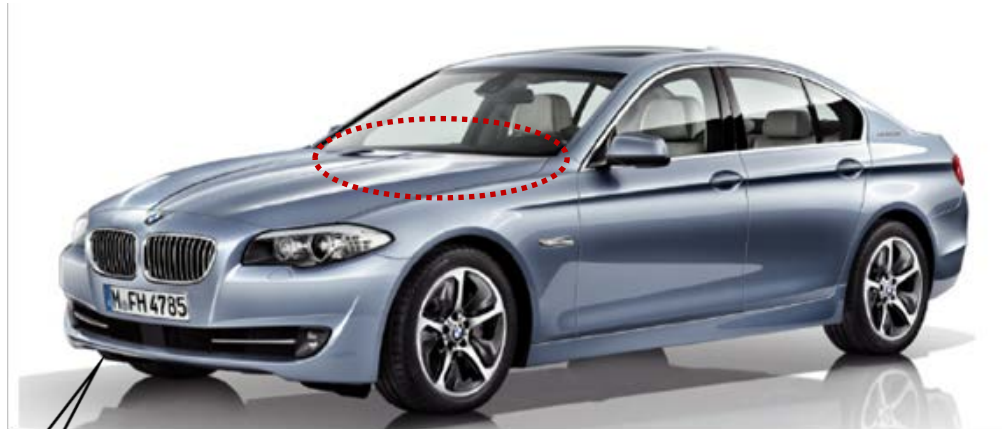
運転席または助手席エアバッグ内の
インフレーター (左ハンドル車で図示)

運転席用または助手席用のエアバッグのインフレーター (膨張装置) において、ガス発生剤の吸湿防止が不適切であった場合、高い湿度の環境下で大きな温度変化を繰り返すと、ガス発生剤が劣化することがある。そのため、エアバッグ展開時にインフレーター容器が破損するおそれがある。

改善の内容

車両により搭載しているエアバッグのインフレータの種類が異なるため、仕様に応じて以下の改善措置を行う。

①運転席用エアバッグユニットを対策品と交換する。

②運転席用と助手席用のエアバッグユニットを対策品と交換する。

なお、対策品の準備に時間を要することから、まずは全ての使用者に対しダイレクトメールにより連絡し、対策品が準備できた段階で再度連絡し、交換作業を行う。

識別：右フロントドア ロアヒンジ取り付けボルトの頭部に白ペイントを塗布する。

注) は、交換する部品を示す。

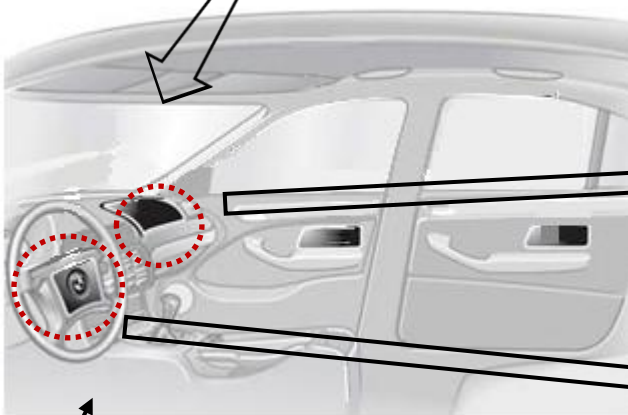
(左ハンドル車)

インフレーター

助手席エアバッグ

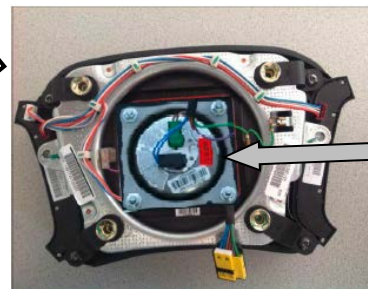
インフレーター

運転席エアバッグ (裏側)
