改善箇所説明図①

改善措置の内容

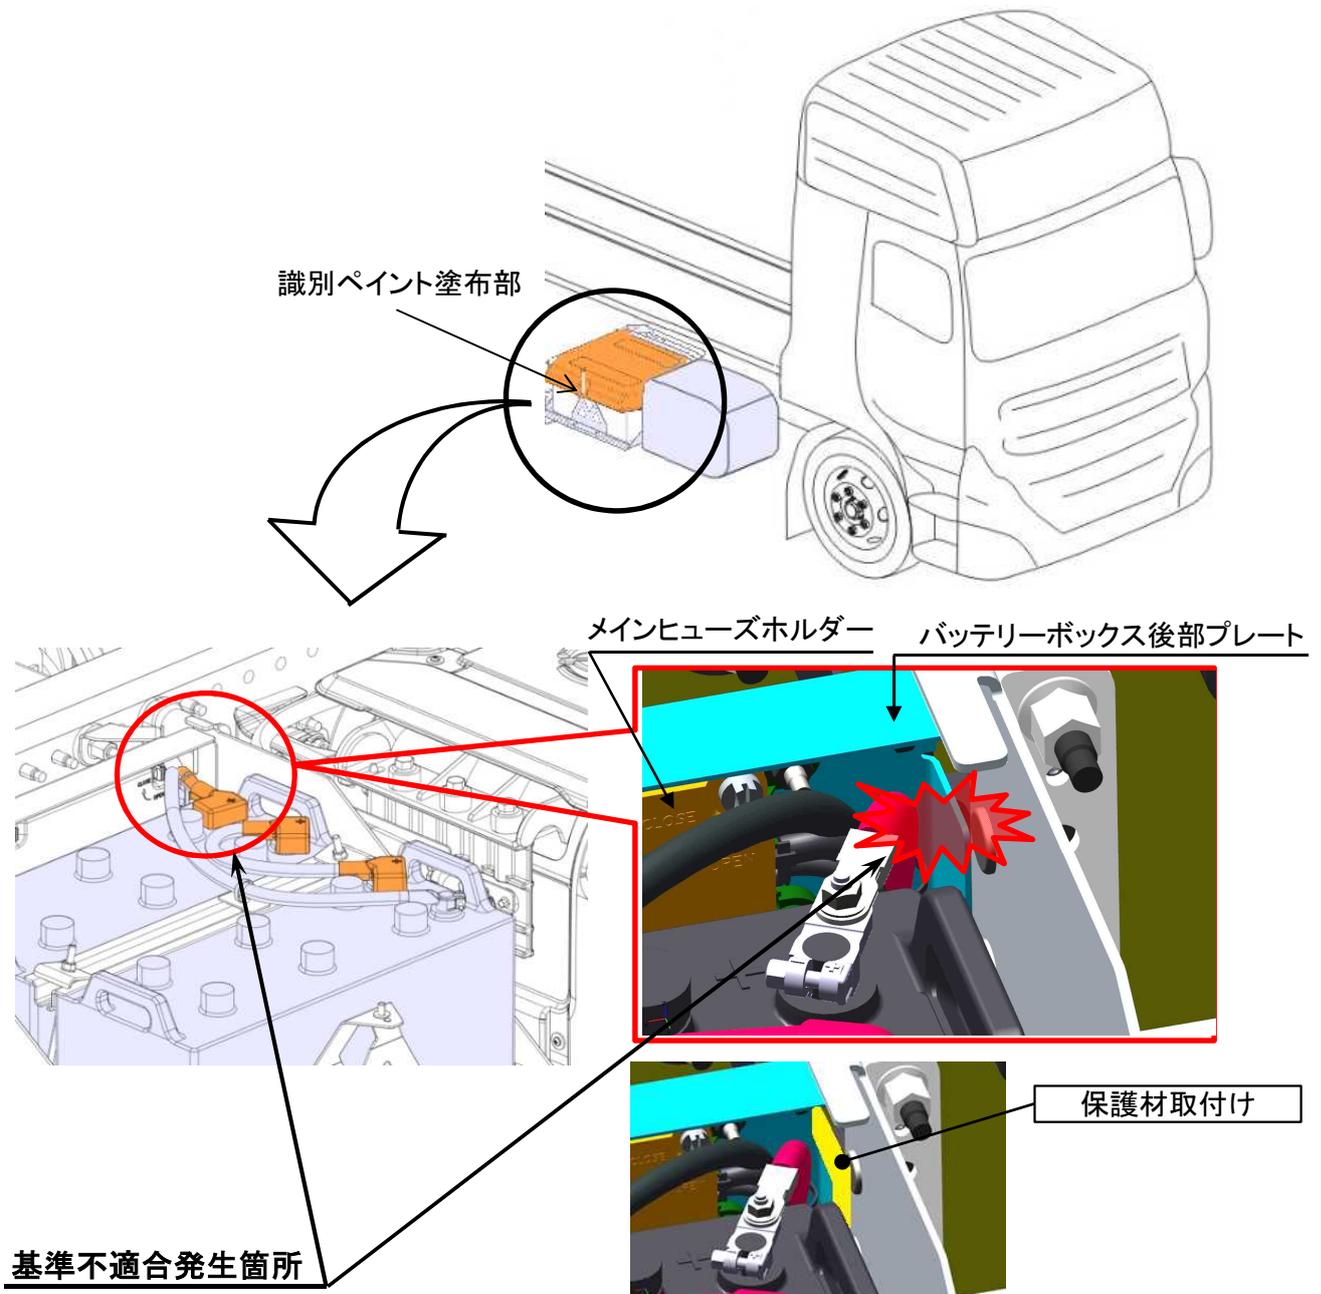
大型トラックにおいて、バッテリー固定プレートの形状が不適切なため、バッテリー端子に電源ケーブルを取り付けた際、電源ケーブルが固定プレートの端部と干渉するものがある。そのため、そのままの状態で使用を続けると、電源ケーブルの被覆が損傷して短絡し、最悪の場合、走行中にエンジンが停止し、再始動できなくなるおそれがある。

注： は、措置する箇所(取付け部品)を示す。

全車両、バッテリー固定用プレートの端部に保護材を取付ける。併せて、電源ケーブルを点検し、損傷がある場合は保護材の取付けまたは新品に交換する。

識別: 作業完了車には、バッテリーカバー固定ナットの表面に黄色又は白色ペイント塗布する。
