## 改善箇所説明図

また、点検整備記録簿の該当欄に「日付、走行距離、ワークショップスタンプと担当者名、リコール：外-2583 高圧燃料ポンプの改修」と記入する。

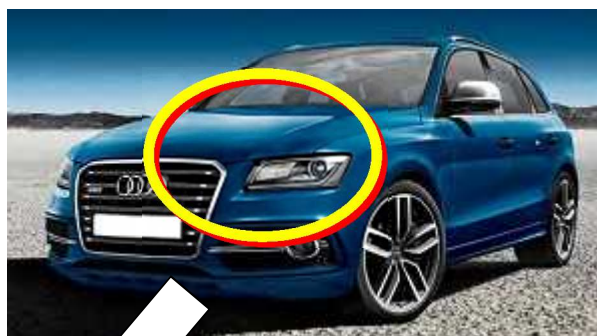
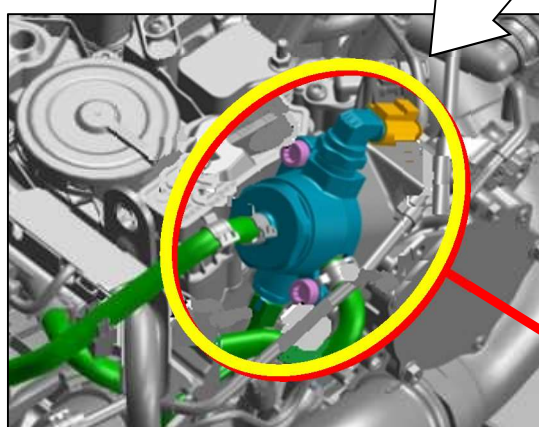
高圧燃料ポンプ

注：  は、交換部品を示す。

### 基準不適合発生箇所

燃料装置において、高圧燃料ポンプの設計が不適切なため、ポンプハウジングと燃料調圧バルブ間の密閉性が不足しているものがある。そのため、高速走行時等に当該ポンプ内の燃料圧力が高い際、燃料調圧バルブ取付部から燃料が漏れるおそれがある。

### 改善の内容

全車両、高圧燃料ポンプを対策品に交換する。

識別：車両識別プレートの下側に、黄色で直径5mm程度のマークを塗布する。
