# 1月の大雪における対応について

# 1. 北陸道(気象状況)

## 2. 首都高速(気象状況)

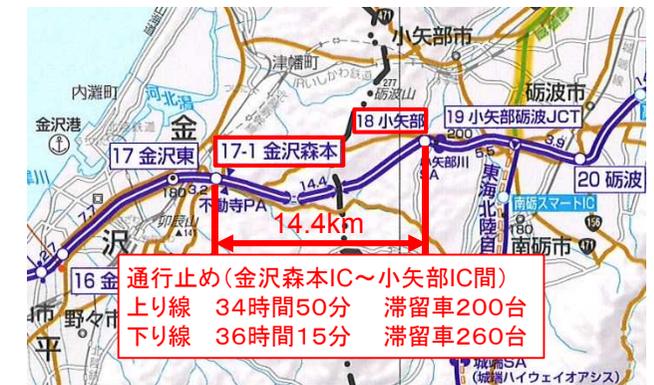
○北陸道 滞留車両発生区間

- 平成30年1月10日から13日にかけて北陸地方の上空には強い寒気が入り、冬型の気圧配置が強まった。
- このため、北陸地方では大雪となり、鉄道の運休・遅延、高速道路などの通行止めが各地で発生し、交通機関やライフラインに大きな影響が出た。
- 10日0時から13日24時までの降雪量合計は、金沢で74cmを観測した。

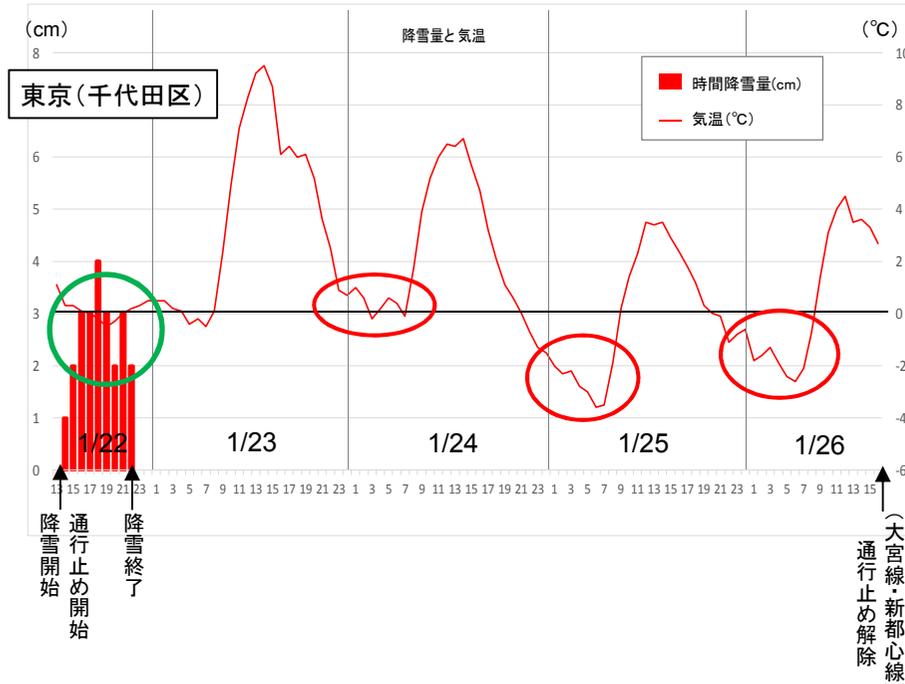
【平成30年1月22日(月)~26日(金)】

【通行止め延長】 約230km(総延長320kmの内、約7割)  
 【通行止め期間】 最大約99時間(1/22 14:06~1/26 17:30)  
 【除排雪体制※】 37班 + 東日本高速+中日本高速+関東地整

※除排雪班体制: グレーダ1台、ショベルローダ1台、ダンプ5台、作業員10人

【最大積雪量】 23cm  
 【降雪時間】 1/22 14時~1/22 22時 (9時間) } 2.7cm / 時間  
 【最大時間降雪量】 4cm(1/22 18:00)  
 【降雪範囲】 首都高全域

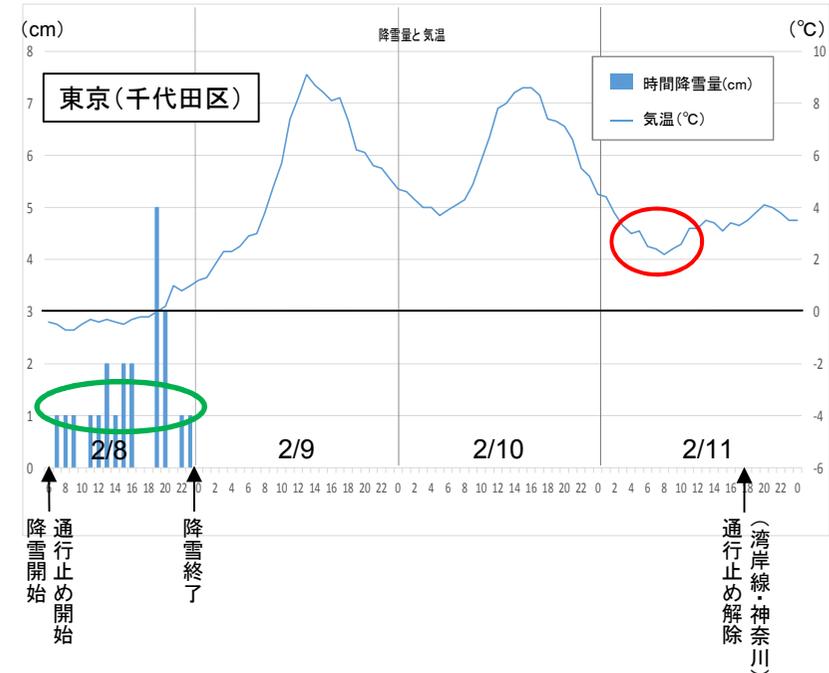
【平成26年2月8日(土)~11日(火)】

【通行止め延長】 約80km(総延長300kmの内、約3割)  
 【通行止め期間】 最大約83時間(2/8 06:15~2/11 17:30)  
 【除排雪体制※】 36班

【最大積雪量】 27cm  
 【降雪時間】 2/8 7時~2/8 23時 (17時間) } 1.6cm / 時間  
 【最大時間降雪量】 5cm(2/8 19:00)  
 【降雪範囲】 首都高全域

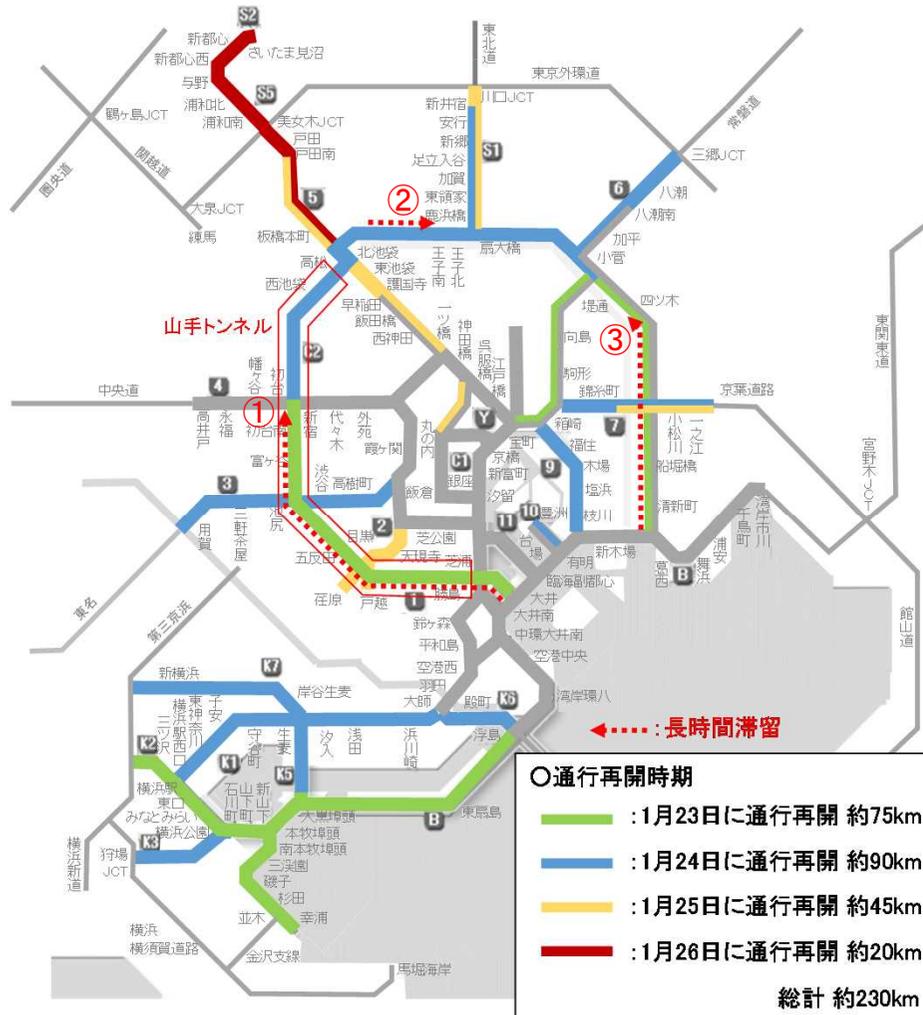
### ○ 首都高速道路の通行止め区間と通行再開時期

- 首都高速道路では、1月22日14時より通行止めを開始、総延長320kmのうち約7割(約230km)が通行止めとなり、全面通行再開までに4日間を要した。
- また、中央環状線では3箇所で大規模な車両滞留が発生。

- ① 中央環状線(外回り) 西新宿JCT～大井JCT  
 【原因】トレーラの立ち往生  
 【最大長】約12km  
 【滞留時間】約10時間
- ② 中央環状線(外回り) 王子南出口付近～滝野川付近  
 【原因】大型車2台の立ち往生  
 【最大長】約1.6km  
 【滞留時間】約11.5時間
- ③ 中央環状線(内回り) 四ツ木出口～小松川付近  
 【原因】一般道への出口渋滞  
 【最大長】約10km  
 【滞留時間】約11時間
