改善箇所説明図

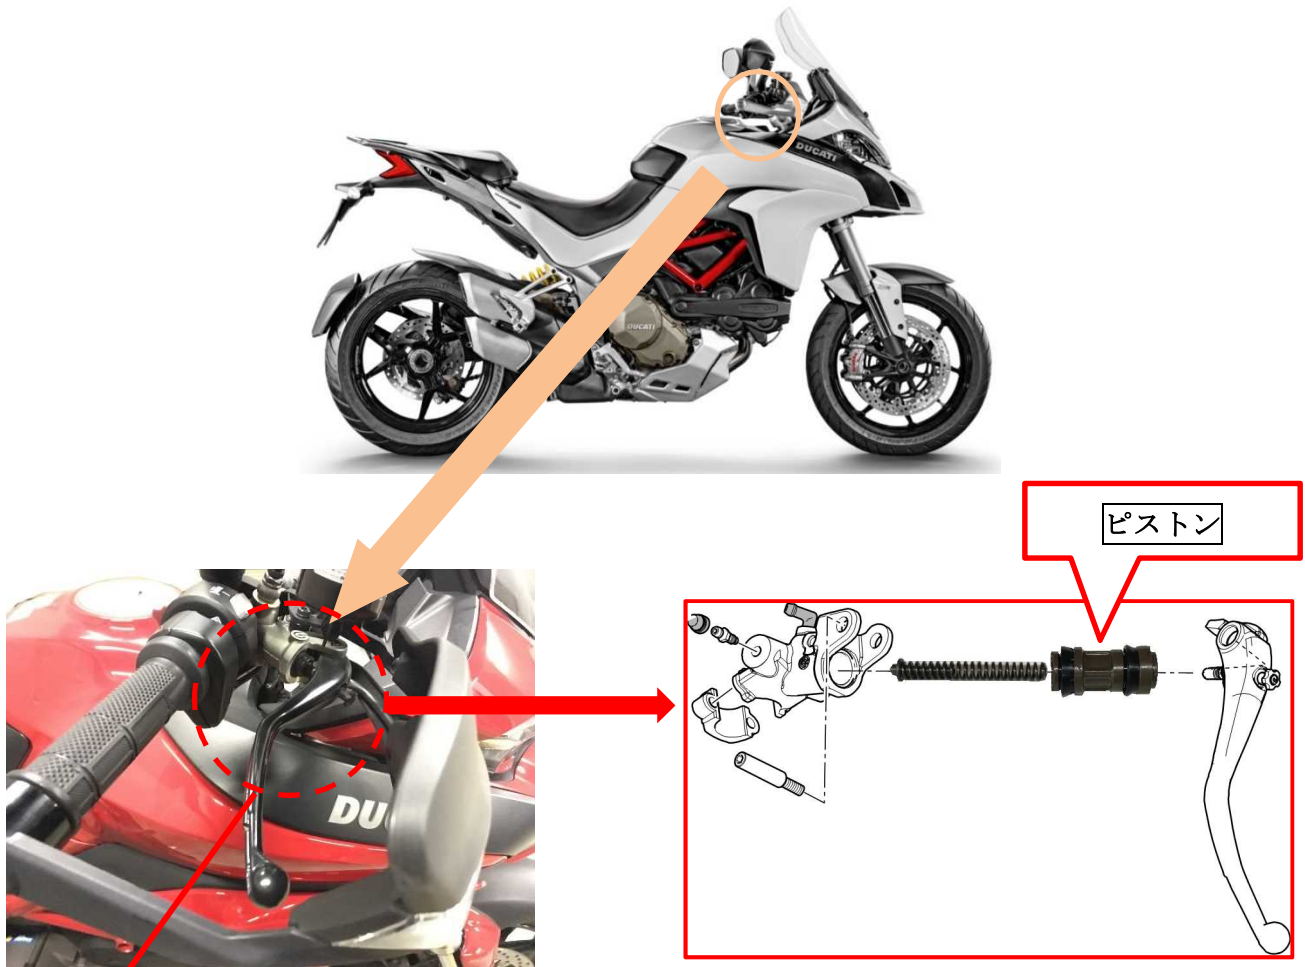
注：□ は交換部品を示す

基準不適合発生箇所

フロントブレーキにおいて、マスターシリンダの設計が不適切なため、シリンダ内のピストンの強度が不足しているものがある。そのため、ブレーキ作動時のブレーキ液圧により、当該ピストンに亀裂が生じ、そのままの状態で使用を続けると、亀裂が進展してピストンが破損し、最悪の場合、フロントブレーキが効かなくなるおそれがある。

改善の内容

全車両、マスターシリンダのピストンを対策品に交換する

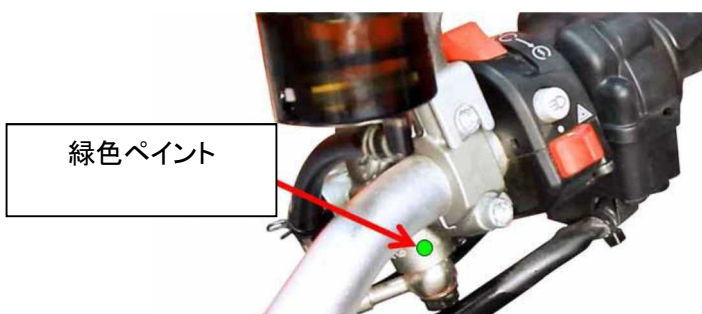
識別

対策済みのピストンに交換されたブレーキマスタに、緑ペイントを塗布する。
