改善箇所説明図

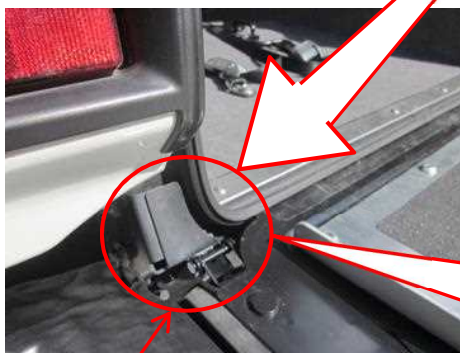
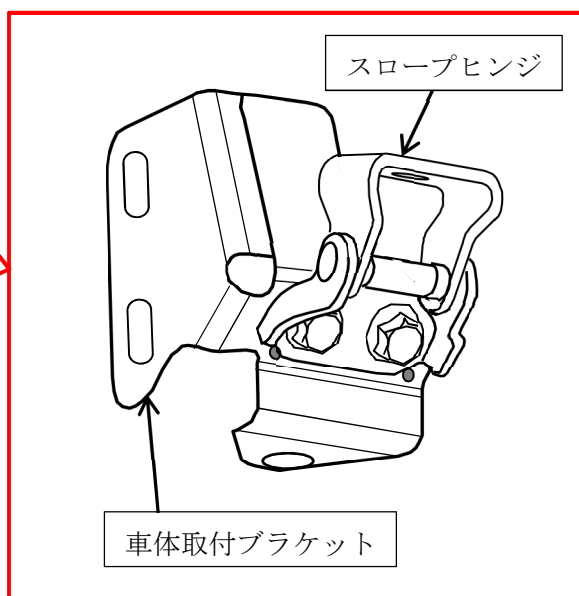
基準不適合箇所

スロープヒンジは左右にあり、
下図は左側を示す。

車いす乗降用スロープ装着車において、スロープヒンジ及び車体取付ブラケットの設計が不適切なため、スロープ開閉と車いす乗降を繰り返すと、ヒンジに亀裂が生じることがある。そのため、そのままの状態で使用を続けると、ヒンジが破断してスロープが傾き、最悪の場合、車いす利用者及び介助者が転倒するおそれがある。

全車両、スロープヒンジと車体取付ブラケットを対策品に交換する。

識別：IDプレートに青色のシールを貼付する。

注：□は、交換部品を示す。
