改善箇所説明図

19 インチアルミホイール

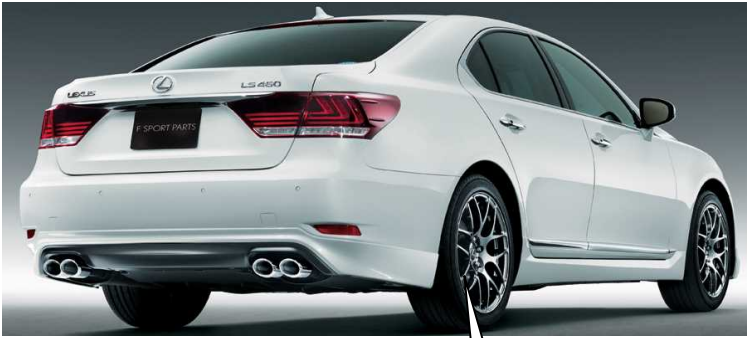
不具合発生箇所

販売店装着オプションとして販売した 19 インチアルミホイールにおいて、製造が不適切なため、国の定める強度基準を満たしていないものがある。
そのため、走行中に過度な衝撃等を受けた場合に、ホイールに割れが発生するおそれがある。

当該商品購入のユーザーに対し、点検入庫を誘致、アルミホイールの铸造日を確認、対象の場合正常品への無償交換を実施する。

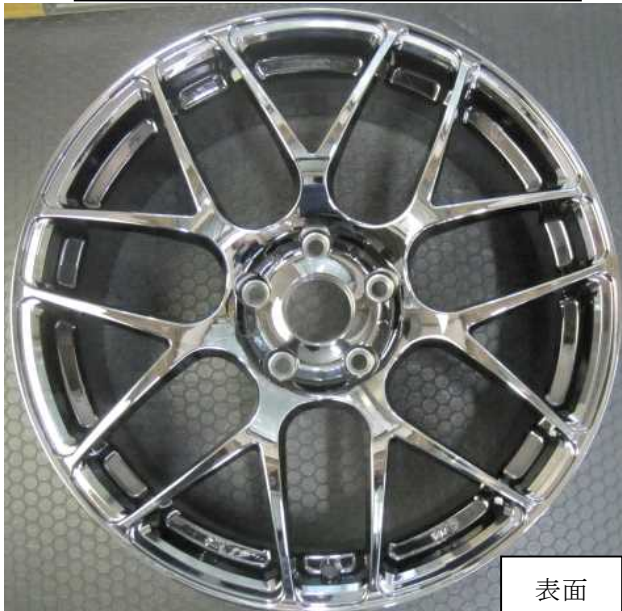
注) は交換部品を示す。

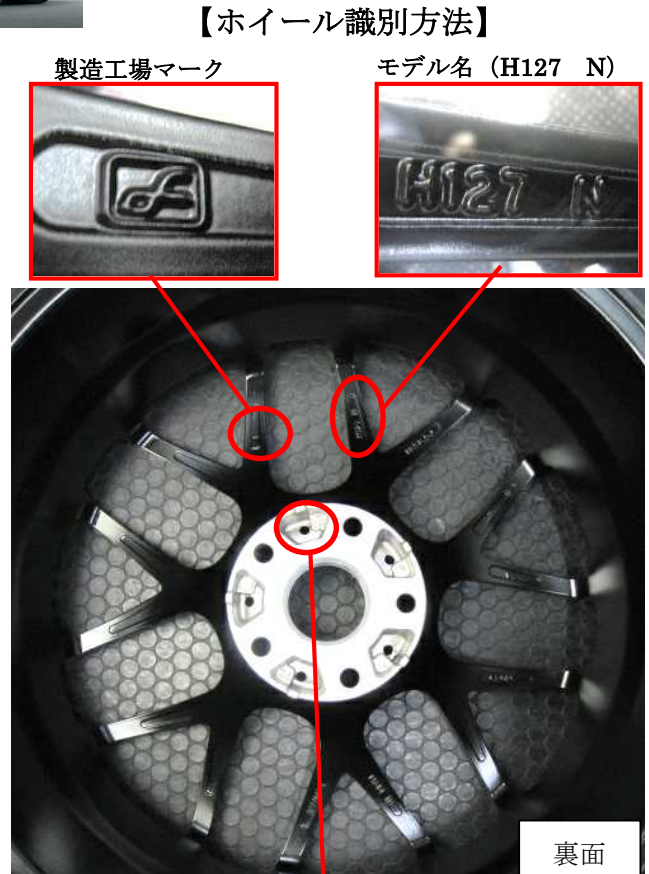
表面

【ホイール識別方法】

製造工場マーク

モデル名 (H127 N)

【 casting date specification method 】
刻印にて特定
铸造年/月
写真は 2014 年 3 月を示す
