### 改善箇所説明図③

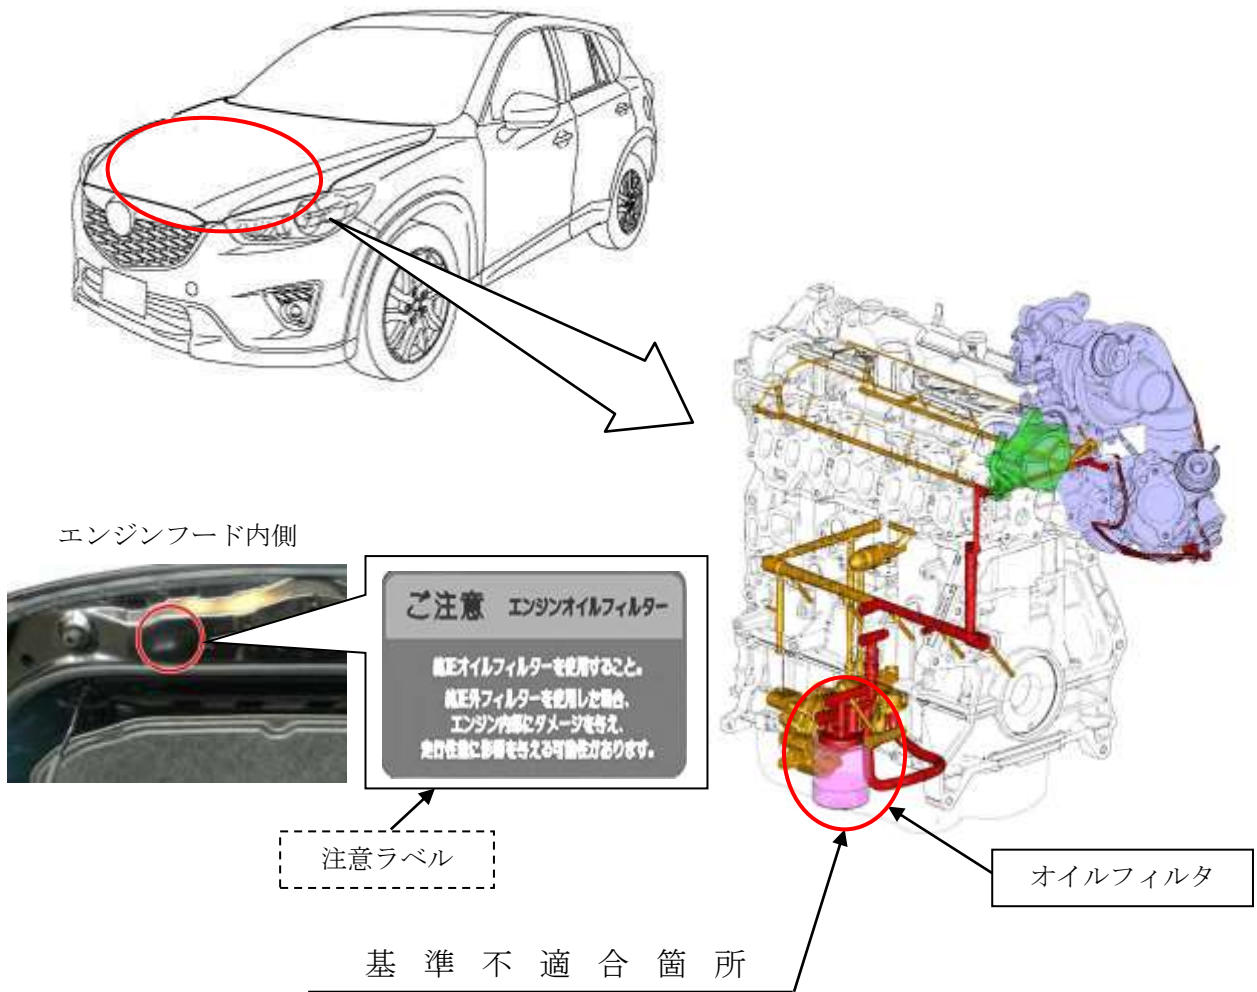
ディーゼルエンジン車用のオイルフィルタの使用において、使用者への周知が十分行われていないため、リリーフバルブの開弁圧が不適切なオイルフィルタを使用した場合、エンジン内部で発生する金属粉が十分に捕捉されないことがある。そのため、①及び②の不具合が発生するおそれがある。

注)  は、点検、交換する部品を示す。

は、貼付する部品を示す。

全車両、オイルフィルタを点検し、不適切なものは対策品に交換する。また、使用者に注意喚起するとともに、エンジンフードに純正外のオイルフィルタを使用しない旨の注意ラベルを貼り付ける。

識別：右リヤ・ドア・アッパ・ヒンジ取付けボルト（上側）の頭に白ペンを塗布する。
