改善箇所説明図

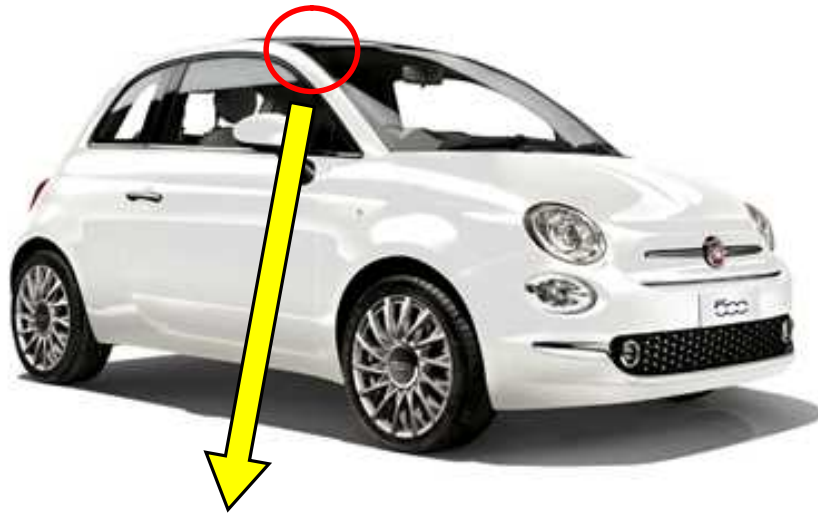
運転者席側サンバイザ

基準不適合発生箇所

グローブボックス内に非常信号用具を取り付けた車両において、コーションラベルの記載内容に関する確認が不十分なため、非常信号用具の格納場所に係わる記載がされておらず、道路運送車両法の保安基準に適合しない。

全車両、運転者席側サンバイザに非常信号用具の取付位置を示す対策ラベルを追加貼付する。

識別：対策ラベルの外観で識別が可能であるため、特別な識別は、行わない。

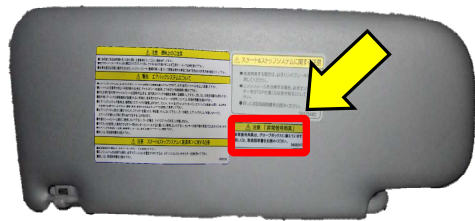
改善後の状態

対策ラベルを貼付
