改善箇所説明図

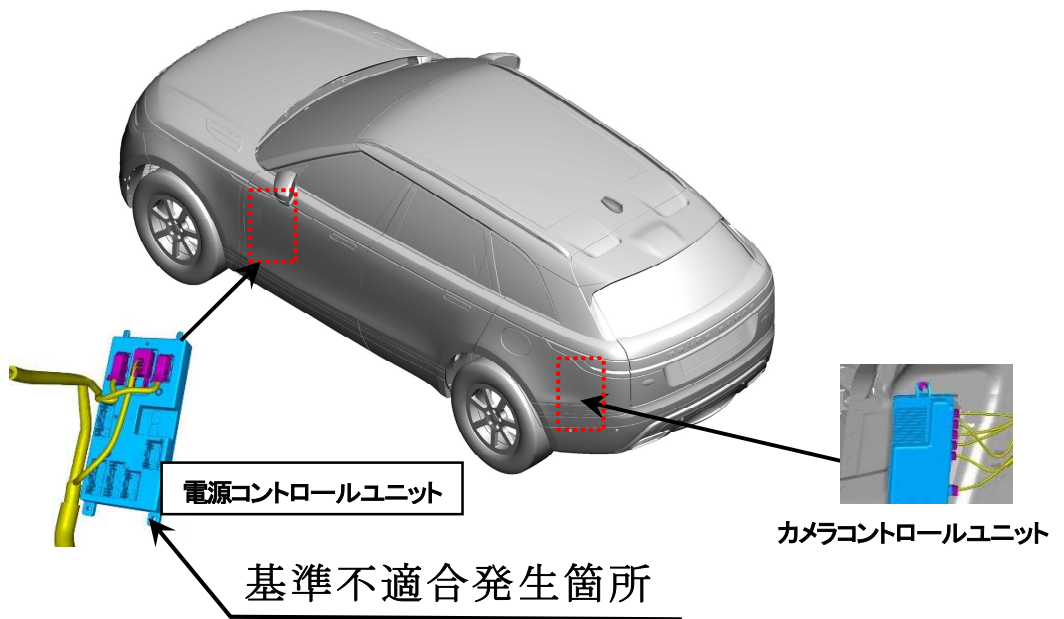
直前直左カメラの画像表示装置において、カメラコントロールユニットを最新プログラムに更新したものについて、電源コントロールユニットプログラムとの互換性が不適切なため、ギア位置をDレンジにした際に、車両の画像が表示しなくなる。そのため、直前直左の視界が確保できなくなる。

は対策を行う部品を示す。

全車両、電源コントロールユニットを対策プログラムに変更する。

ギヤシフトをDに入れて直前直左画像が表示することで識別出来る。
