早期の防潮堤整備で再度発生した高潮による浸水被害を防止

（地区名）根室港海岸弥生町地区（北海道根室市）
 （事業名）海岸保全施設整備事業（所管：国土交通省港湾局）
 （事業実施主体）根室市（事業費：4.75億円(国費2.61億円)）

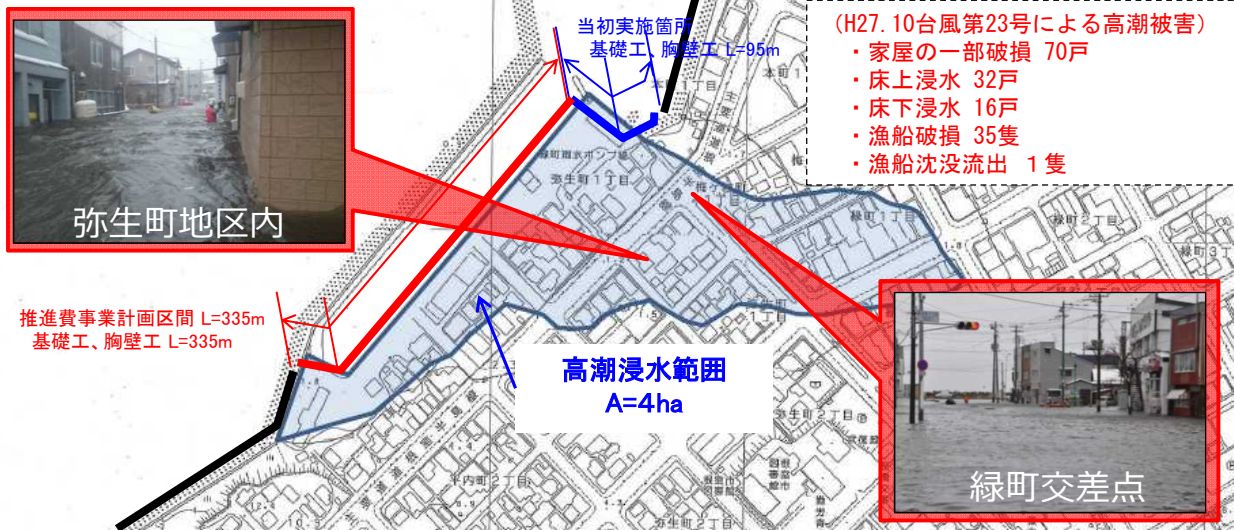
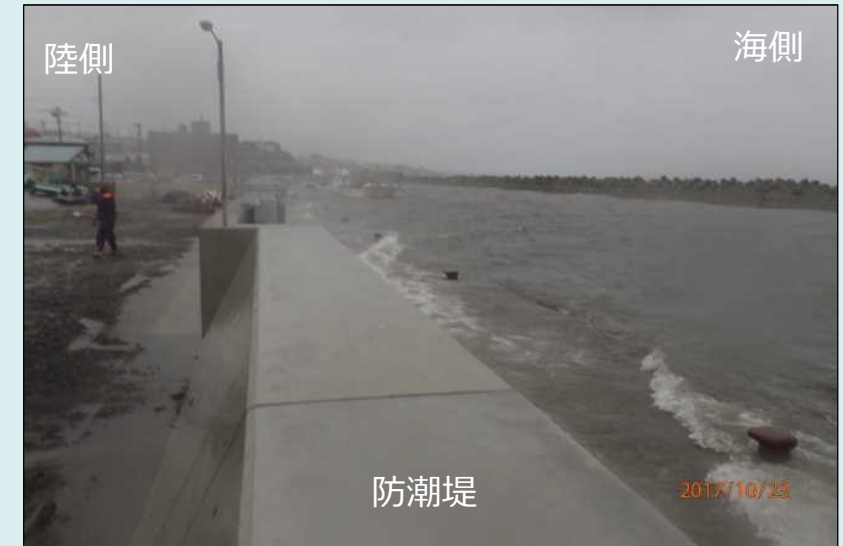
防潮堤が効果を発揮し、市街地への浸水を防ぐ。

- 工事の竣工直前の平成29年10月23日に台風第21号による高潮が発生したが、**ほぼ完成していた防潮堤及び防潮ゲートの稼働により浸水被害を防止**。

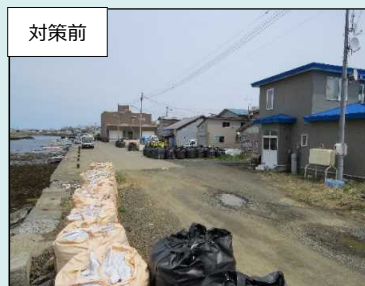
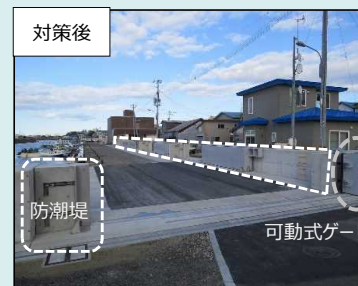
【対策内容】

防潮堤 L = 335m

- ・コンクリート製胸壁 L=315m
- ・アルミニウム合金製ゲート N=11門

- 当該地区では高潮により、相次いで**浸水被害（H26.12、H27.10等）が発生**。
- 対策工事の計画中に**再度高潮が発生（H28.1）**し、地元は早期完成を要望。
- 推進費を活用して緊急的に**防潮堤及び防潮ゲートを整備**。
