## 改善箇所説明図②

### 基準不適合発生箇所

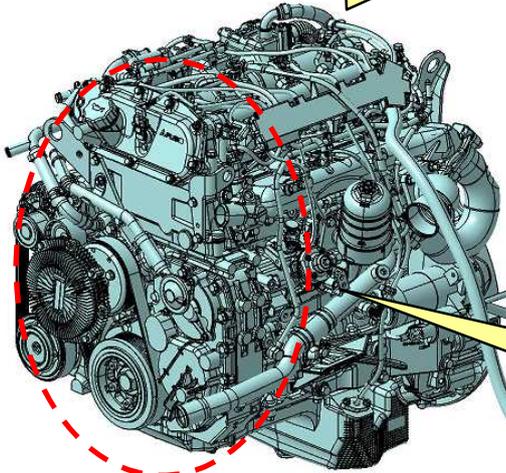
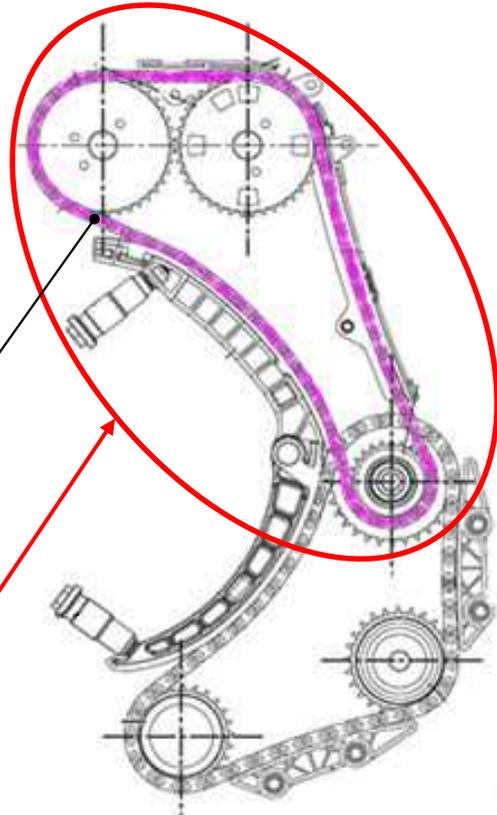
エンジン

タイミングチェーン

《前方視》

小型トラック・バスにおいて、エンジンオイル交換時期を誤って設定したため、本来の交換時期を超えて使用を続けるとエンジンオイル量が不足した状態となり、また、日常点検によるエンジンオイル管理の未実施等によって、タイミングチェーンの振れが大きくなり異音や出力不足等が生じ、最悪の場合、タイミングチェーンが切損して走行不能に至るおそれがある。

全車両、タイミングチェーンシステムを点検し、交換が必要と判断された部品は新品に交換する。  
また、エンジンオイル交換時期を変更した取扱説明書とメンテナンスノートの追補版を配布する。

識別：作業完了車には、所定の位置に「LT139」の文字が記載された白黄色のシールを貼付ける。  
トラック：助手席リヤドアピラーストライカー付近  
バス：車両左後方点検リッド裏
