改善箇所説明図

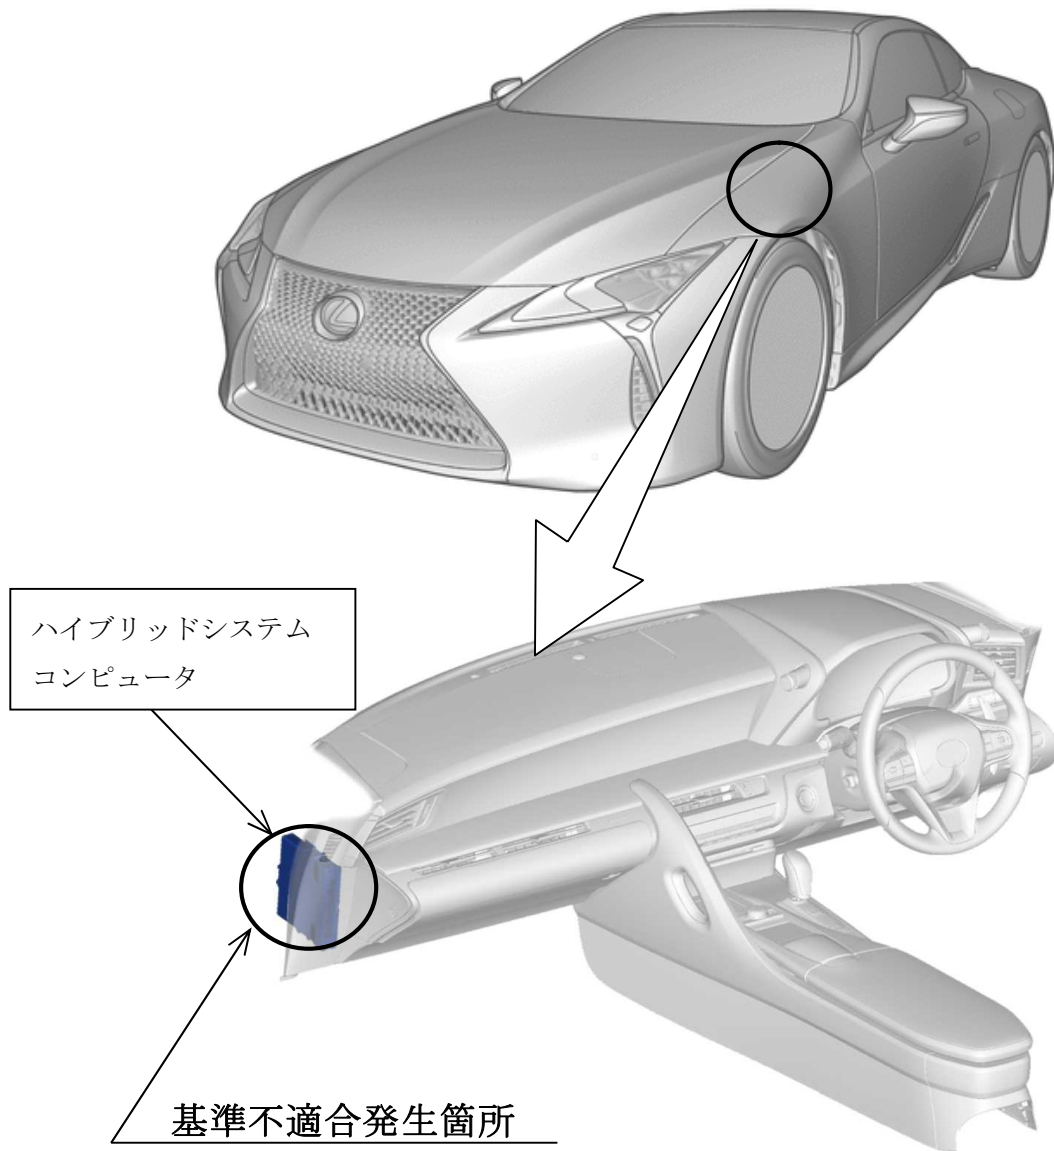
注：□ は修正部品を示す。

ハイブリッドシステムコンピュータにおいて、制御ソフトが不適切なため、高速走行中にアクセルペダルを大きく踏み込む操作をした際、コンピュータが規定時間内に変速処理を終了出来ないことがある。そのため、当該コンピュータが異常と判定して警告灯が点灯するとともにハイブリッドシステムが停止し、走行不能となるおそれがある。

全車両、ハイブリッドシステムコンピュータのソフトを対策仕様に修正する。

識別：改善済車両には運転席下の車台番号打刻位置の右側（末尾）に黄色ペイントを塗布する。
