# 改善箇所説明図

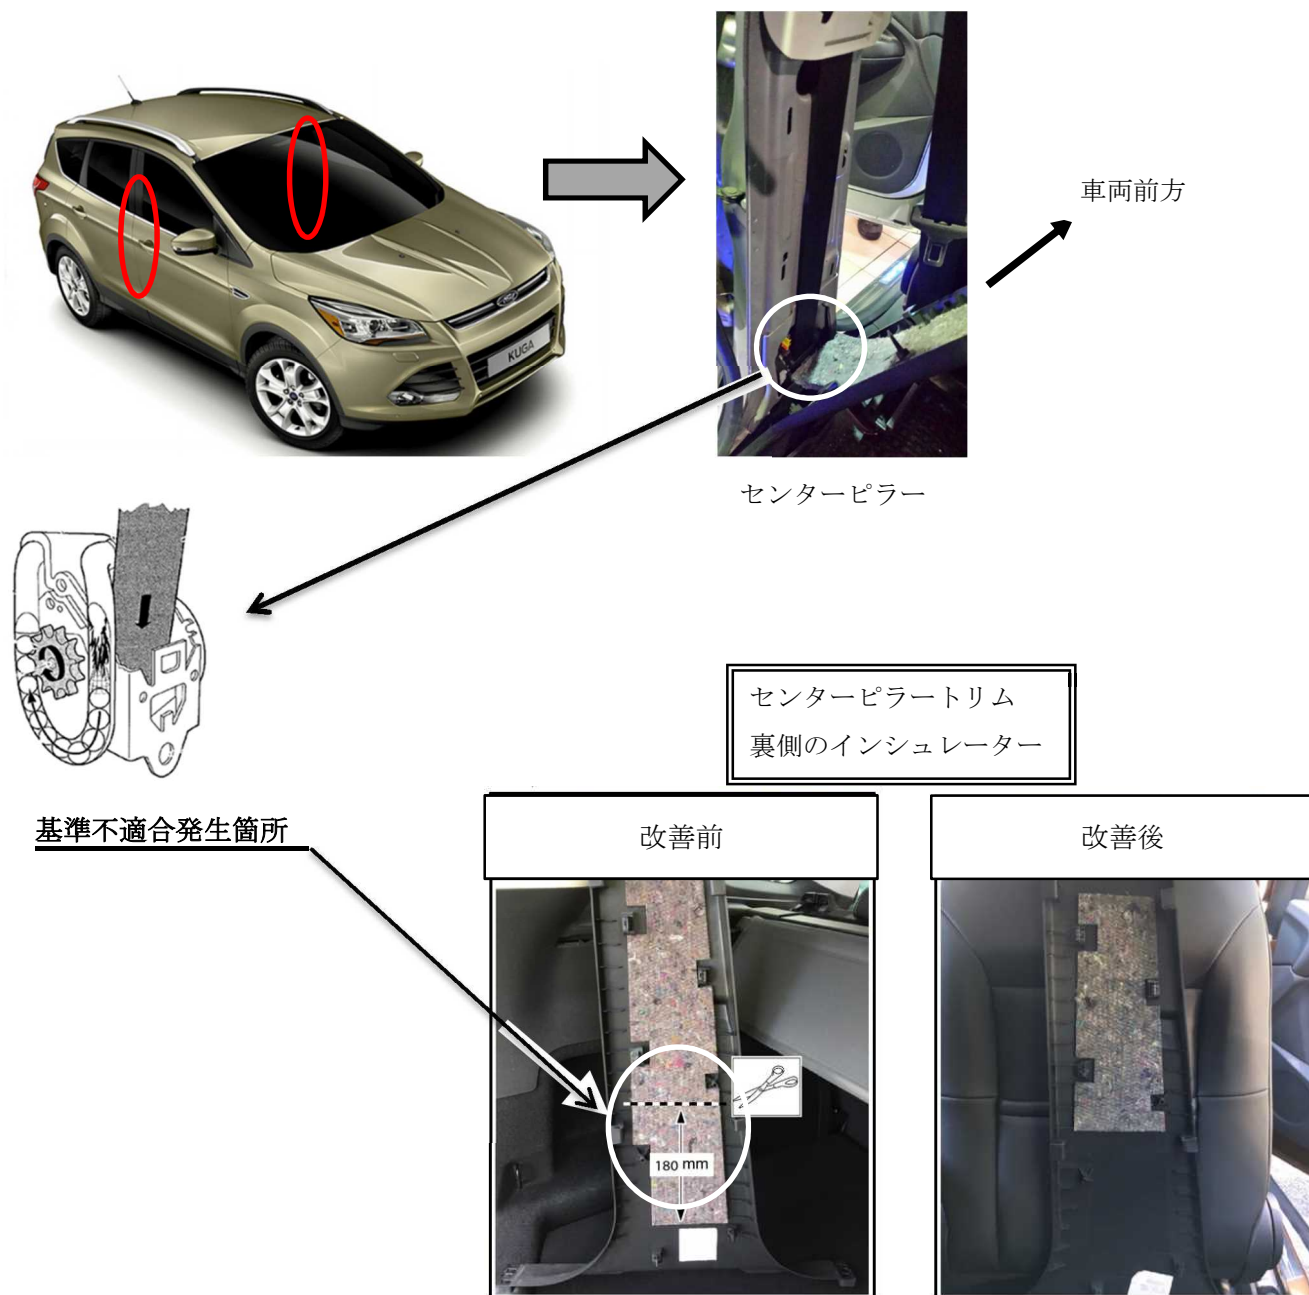
センターピラートリム裏側のインシュレーターの寸法が不適切なため、当該インシュレーターが前席シートベルトテンショナーに接触しているものがある。そのため、衝突時にシートベルトテンショナーが作動した際、ガス発生装置から排出される高温ガスによりインシュレーターに着火し、最悪の場合、車両火災に至るおそれがある。

注：   内は改善箇所を示す。

全車両、インシュレーターの下部をカットし、シートベルトテンショナーとインシュレーターとの間隙を確保する。

識別：運転席ドアチェッカーに黄ペンを塗布する。
