改善箇所説明図

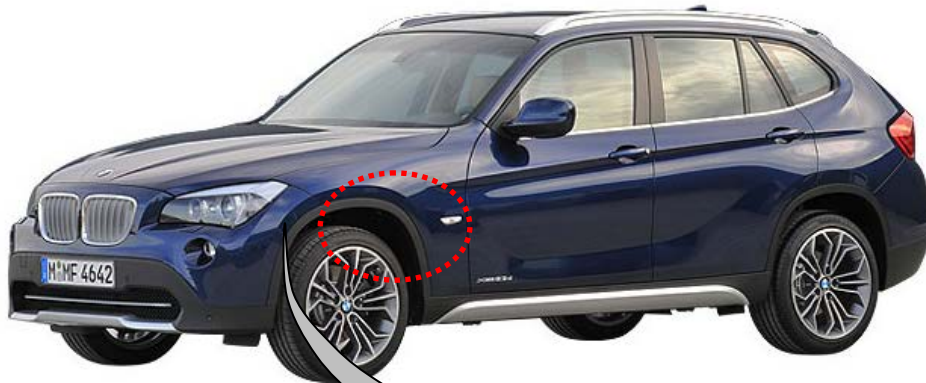
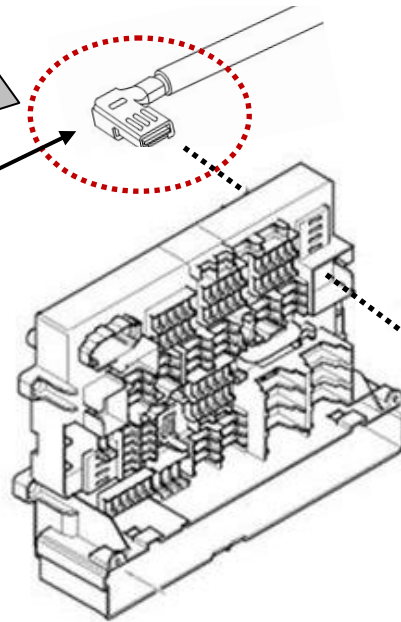
左ハンドル車での図示

基準不適合箇所

バッテリー プラス ケーブルと
パワー ディストリビューション
ボックスとの接続部分

基準不適合の内容

車両の電装部品へ電力を供給するパワーディストリビューションボックスとバッテリーを接続するバッテリープラスケーブルにおいて、接続部分のコンネクターのメッキ及び構造が不適切なため、車両振動によって発生する腐食により接触抵抗が増大するものがある。そのため、当該ボックスから電装部品へ十分な電力を供給できず、最悪の場合、走行中にエンジンが停止するおそれがある。

注) は、交換する部品を示す。

改善の内容

全車両、当該コンネクターを対策品に交換する。また、車両振動の影響を低減するためケーブルを固定する。

識別：左リアドア ロアヒンジ取り付けボルト（下側）の頭に白ペンを塗布する。
