給排水管更新工事 実施要領書

給排水管更新工事実施要領

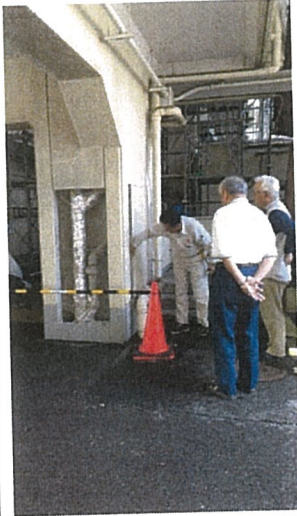
壁を壊して配管を露出させた後、管を更新し壁を復旧します。213号室等の系統が該当します。

213号室系統の柱内部の給水管

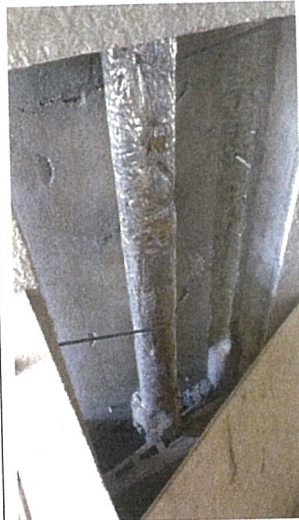
左記の拡大写真

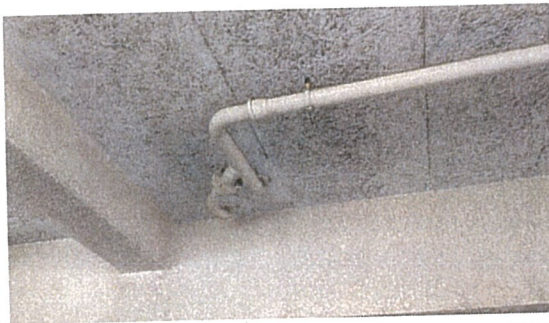
607号室からの排水管状況 1

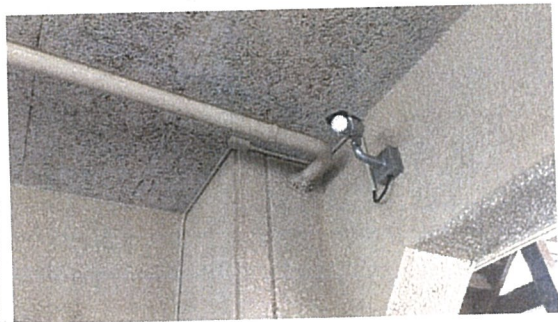
607号室からの排水管状況 2

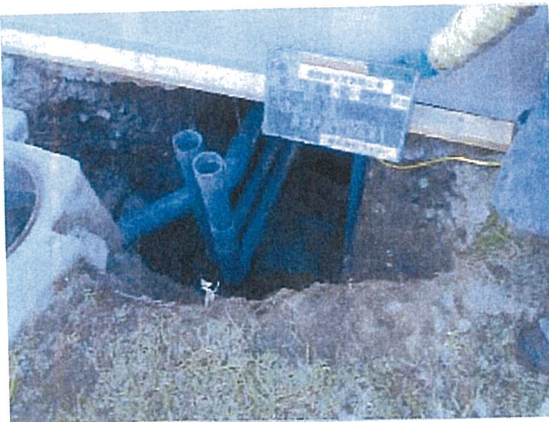
トンネル工法による配管例 1

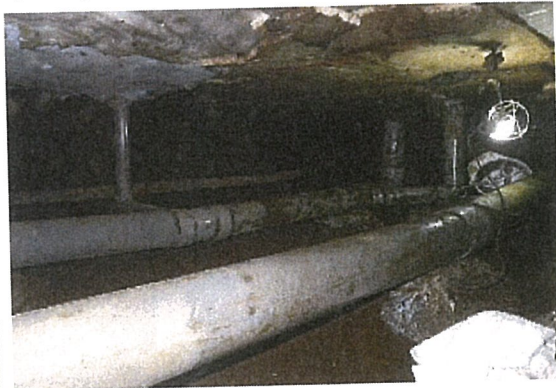
トンネル工法による配管例 2

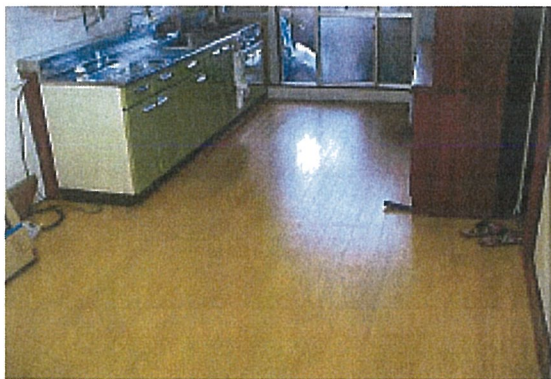
既存 キッチンシンク工事前 例

流し台を取り外して、給排水管及び給湯管を露出させ、新しい物と交換のうえ、流し台をもとの位置に戻します。

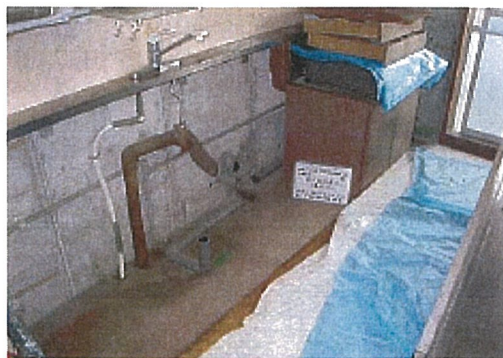
シンク撤去 配管交換前状況

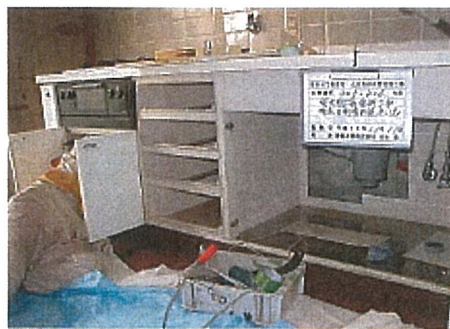
シンク 復旧作業
