改善箇所説明図

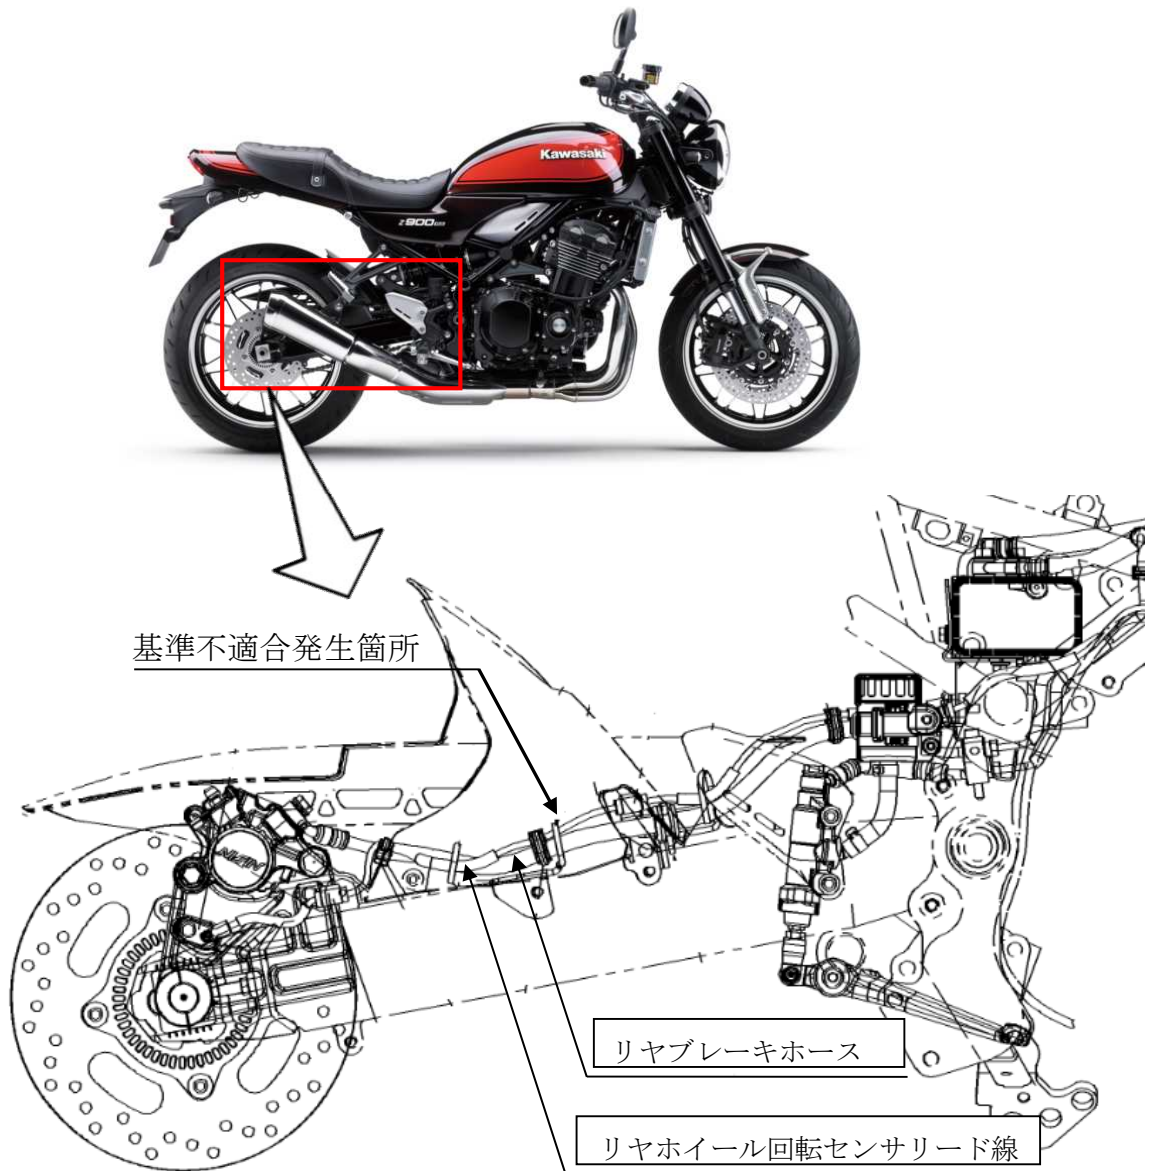
リヤブレーキホース及びリヤホイール回転センサリード線の配策作業指示が不適切なため、リヤブレーキホース及びリヤホイール回転センサリード線がリヤタイヤと接触することがある。そのため、そのままの状態で使用を続けると、リヤブレーキホース及びリヤホイール回転センサリード線が損傷し、最悪の場合、ブレーキ液が漏れて制動力が低下するおそれがある、または、速度計が正しく表示されず、ABSインジケータライトが点灯するとともに、ABSが作動しなくなるおそれがある。

注： は、交換部品を示す。

全車両、リヤブレーキホース及びリヤホイール回転センサリード線の配策を点検し、配策が誤っている場合は、正しく配策する。なお、リヤブレーキホース、または、リヤホイール回転センサリード線が損傷している場合は、それぞれ新品に交換する。

識別：車台後方から確認することで、容易に識別できるため、特別な識別は行わない。
