事 務 連 絡
平成30年7月26日

国土交通省水管理・国土保全局下水道部
下水道企画課管理企画指導室課長補佐

マンホール蓋外れ事故の発生について

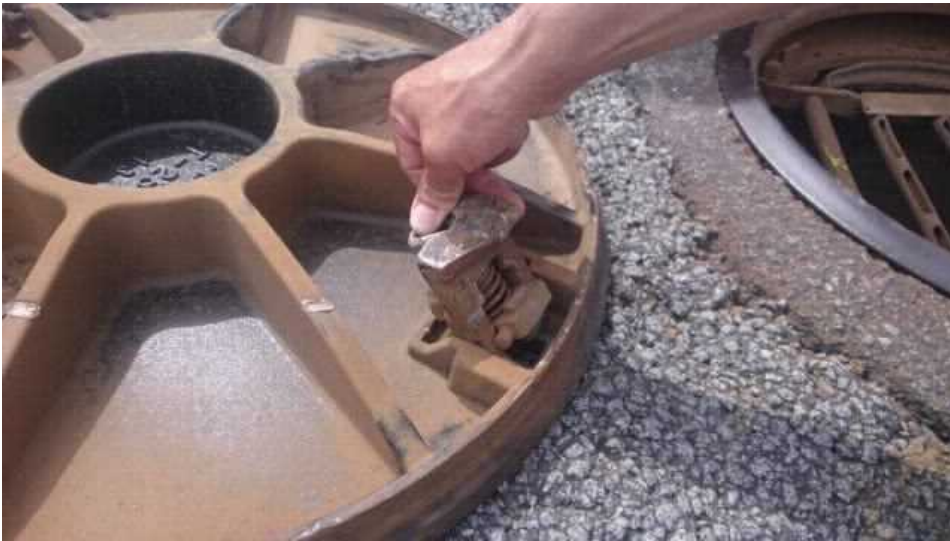
マンホール蓋裏面

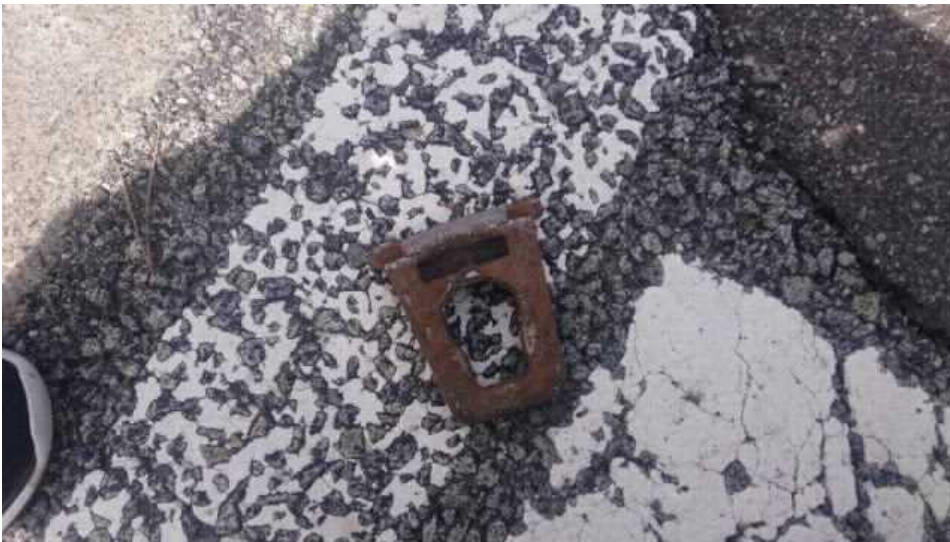
受枠溶接部破損部品

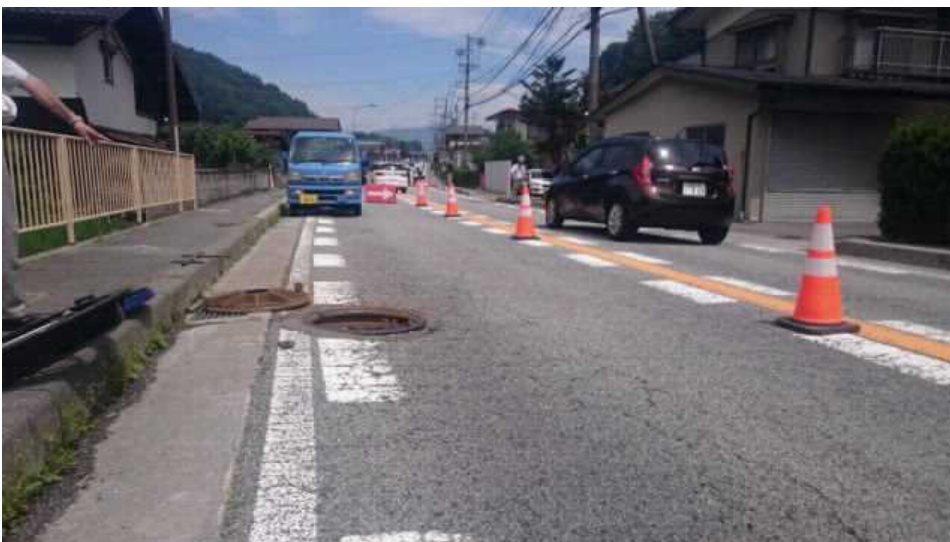
破損後全景

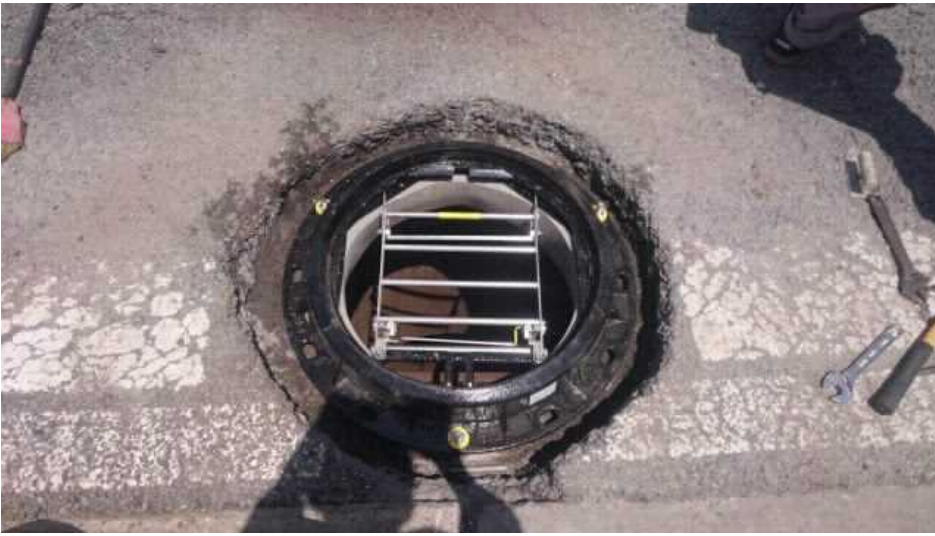
コンクリート打設前

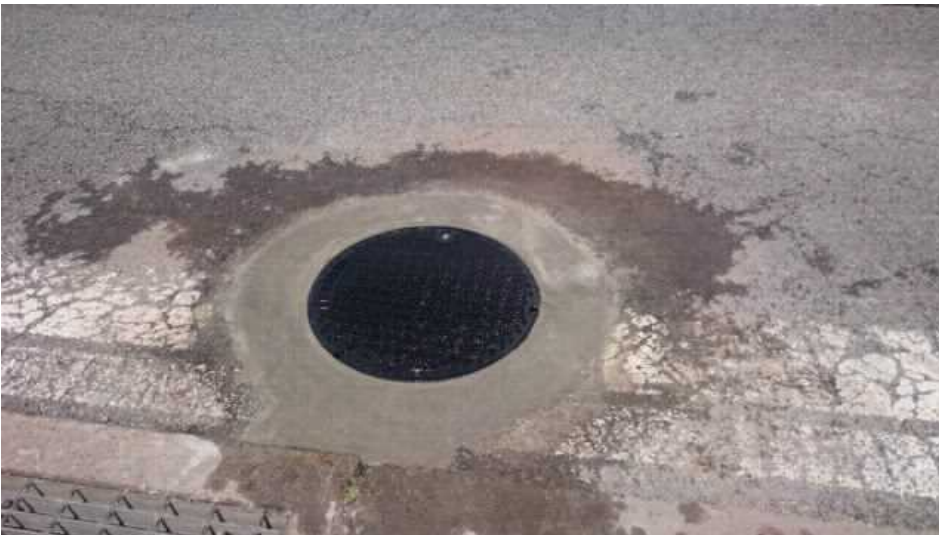
完了
