改善箇所説明図

基準不適合発生箇所
運転席エアバッグ内のインフレーター
(左ハンドル車で図示)

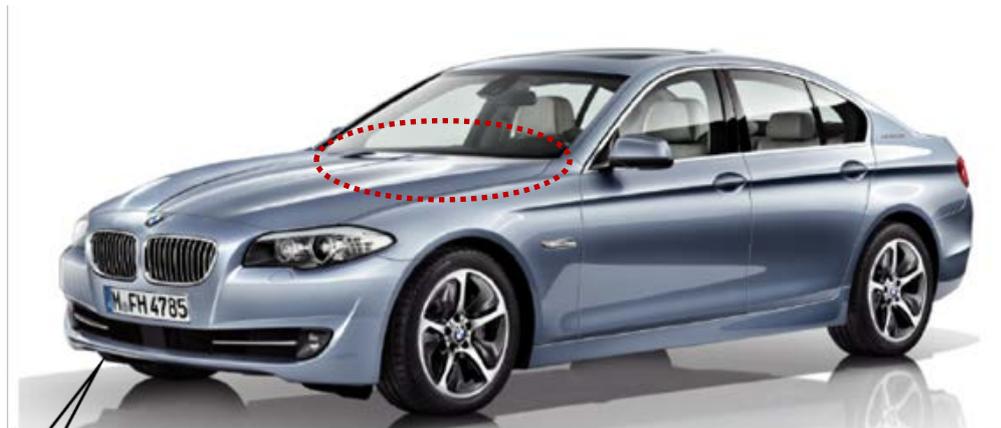
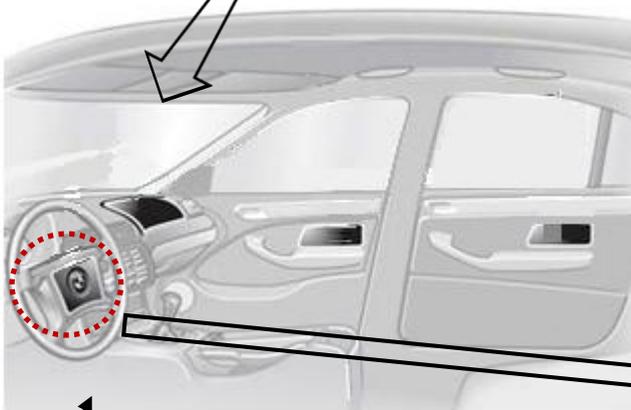
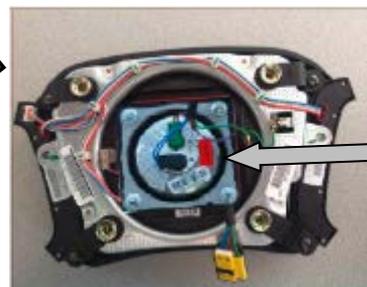
インフレーター

運転席エアバッグ (裏側)

運転席用エアバッグのインフレーター (膨張装置) において、ガス発生剤の吸湿防止が不適切であった場合、高い湿度の環境下で大きな温度変化を繰り返すと、ガス発生剤が劣化することがある。そのため、エアバッグ展開時にインフレーター容器が破損するおそれがある。

運転席用エアバッグユニットを対策品と交換する。

識別：右フロントドア ロアヒンジ取り付けボルトの頭部に白ペイントを塗布する。

注) は、交換する部品を示す。
