# 改善箇所説明図

## 基準不適合発生箇所

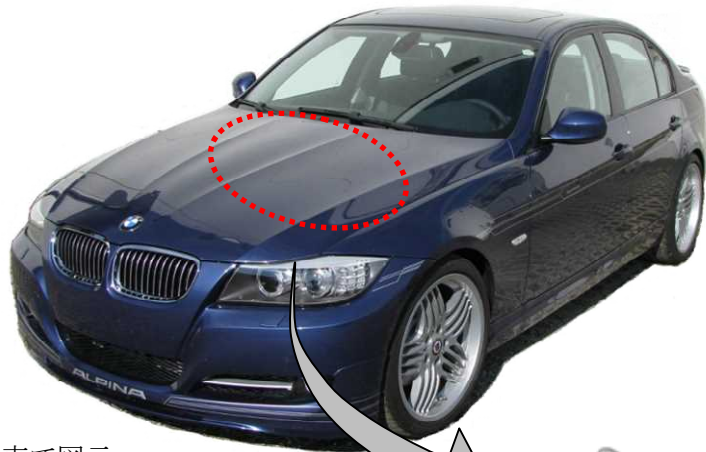
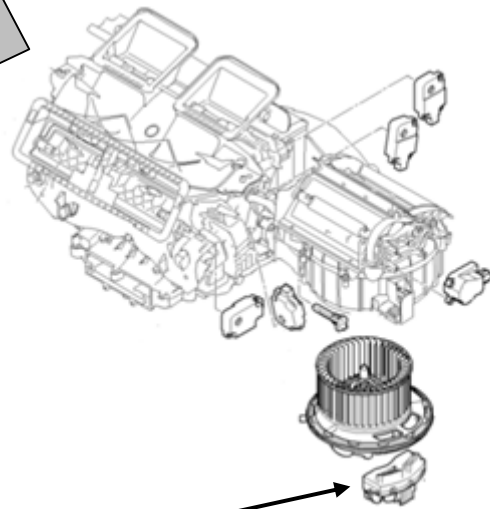
左ハンドル車で図示

ブロワー ファンレギュレーター

エアコンディショナーのブロワーファンレギュレーターへ電力を供給するワイヤーハーネスの端子において、当該端子のメッキ素材が不適切なため、車両振動によってメッキが損傷し、摩擦腐食が発生することがある。そのため、電気抵抗が高くなりワイヤーハーネスの端子が発熱し損傷して、最悪の場合、火災に至るおそれがある。

全車両、ワイヤーハーネスを対策品に交換する。また、ブロワーファンレギュレーターに不具合のあるものは新品に交換する。

識別：左ドア ロアヒンジ取り付けボルト（下側）の頭に白ペンを塗布する。
