道路トンネル定期点検要領

記録様式作成にあたっての
参考資料（案）

平成31年 月
国土交通省 道路局

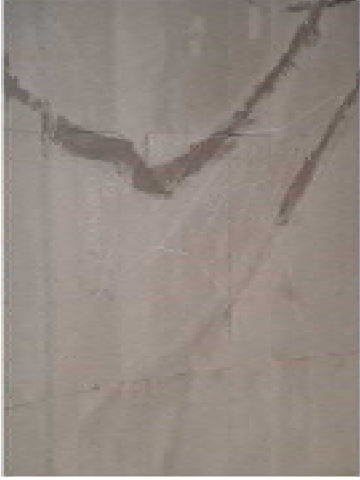
フリガナ		路橋名		国道○○号		調査業者・定期点検者名		○○・○○		定期点検年月日	
○○トンネル		○○トンネル		○○河川国道事務所		○○・○○		○○・○○		2019年8月1日	
写真番号		変状番号		対象箇所		変状箇所		変状種別		写真撮影年月日	
82	1	覆工	覆工	左アーチ	右側壁	ひび割れ	ひび割れ	III	0.8m × 1.5m	2019年10月4日

変状発生範囲の規模		3.5mm × 5m		前回定期点検時の状態		幅2.0mm長さ4.5m		調査(方針)		なし	
措置(方針)		ひび割れ進行調査		実施状況(実施日)		2019年10月4日		措置(方針)		はく路防止工	
メモ		幅3.5mm長さ5.0mのひび割れ		実施状況(実施日)		2019年10月4日		措置(方針)		はく路防止工	
87	1	覆工	覆工	左アーチ	湧水	湧水	湧水	II	0.8m × 1.5mの長さ	2019年10月4日

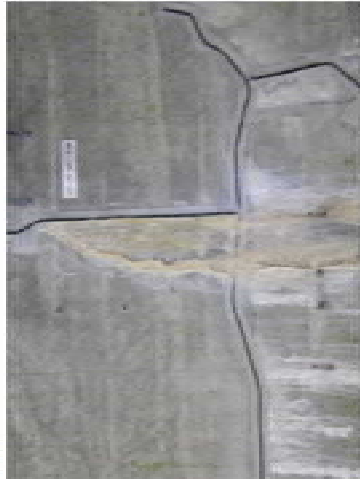
変状発生範囲の規模		-		前回定期点検時の状態		日地部からの湧水、湧水		調査(方針)		湧水量調査	
措置(方針)		湧水調査		実施状況(実施日)		2019年10月4日		措置(方針)		湧水確認	
メモ		日地部からの湧水、湧水		実施状況(実施日)		2019年10月4日		措置(方針)		湧水確認

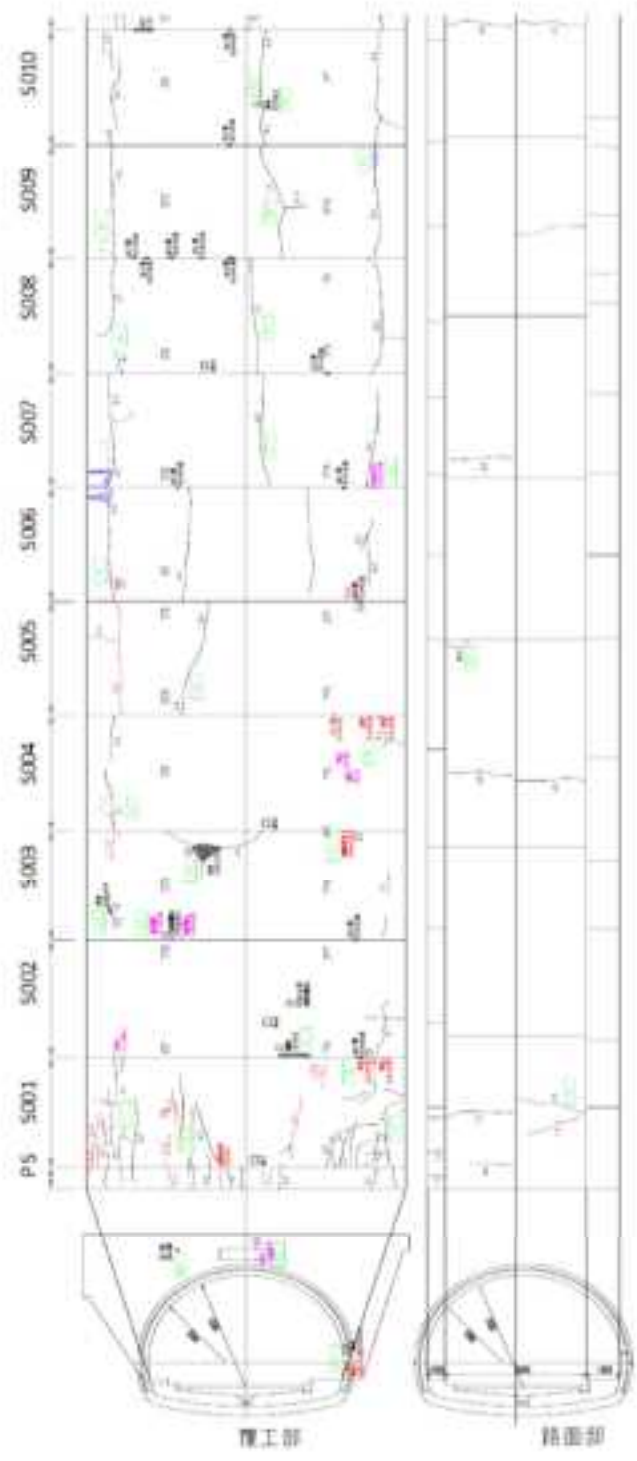
トンネル全体変状展開図

- 注1: 本展開図は、見下げた状態で記載すること。
- 注2: 覆工スシ番号は横断方向目地毎(矢印工法の場合は上キアークの横断方向目地に設定すること。
- 注3: 横断方向目地の変位は前の覆工スシ番号で計上すること。
- 注4: 1枚に収まらない場合は、複数枚に分けて作成すること。

- ・ 様式B-1(a)は、トンネル全体の変状のスケッチ結果の記録を想定したものです。
- ・ スパンを連続して把握することができ、ひび割れの連続性や全体の変状を俯瞰的に確認でき、次回点検時には、変状の進行性も確認できる有用な記録となります。
- ・ 一度作成した変状展開図を更新することで、実施した対策の種類や規模等を記録として残すこともできます。
- ・ 調査の必要な位置や対策の必要な位置を把握できるため、定期点検後に実施する調査や補修・補強設計に有用です。
- ・ 様式B-1(b)は、様式B-1(a)の作成において、画像計測などのロボットを活用することを想定したものです。記録を併記することでより客観的な記録とすることが考えられます。

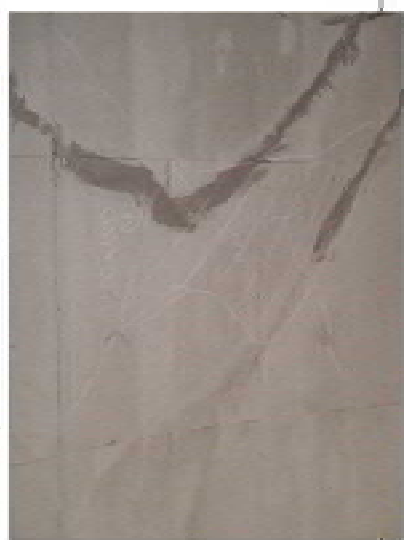
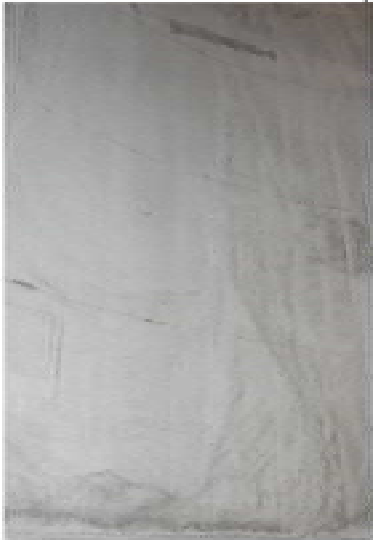
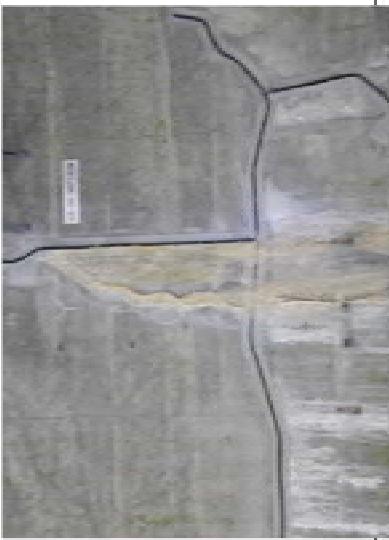
■北期点検調査 藍林写真台帳

フリガナ 色 統		路 線 名		定期点検年月日	
〇〇トンネル 〇〇トンネル		〇〇国道 〇〇河川国道事務所		調査年月日 調査年月日	
写真 番号	82	写真 番号	83	写真 番号	83
実施 箇所	1	実施 箇所	1	実施 箇所	1
実施 部位	覆工	実施 部位	覆工	実施 部位	覆工
実施 区分	左アーチ	実施 区分	右側壁	実施 区分	右側壁
実施 種別	外力	実施 種別	材質劣化	実施 種別	材質劣化
対策 区分	ひび割れ	対策 区分	ひび割れ	対策 区分	ひび割れ
健全性	Ⅲ	健全性	Ⅱa	健全性	Ⅱ
実施 条件	経年劣化・凍害後 措置後	実施 条件	経年劣化・凍害後 措置後	実施 条件	経年劣化・凍害後 措置後
実施 寸法	幅3.5m長さ5.6m	実施 寸法	幅0.8m長さ1.5m	実施 寸法	幅0.8m長さ1.5m
前回 定期点検時の状態	幅3.5m長さ4.5m	前回 定期点検時の状態	なし	前回 定期点検時の状態	なし
調査 方針	ひび割れ進行調査	調査 方針	なし	調査 方針	なし
措置 方針	グラウトアンカー工	措置 方針	はく落防止工	措置 方針	はく落防止工
メモ	幅3.5m長さ5.6mのひび割れ	メモ	0.8m×1.5mの寸き	メモ	0.8m×1.5mの寸き
写真 番号	87	写真 番号		写真 番号	
実施 箇所	1	実施 箇所		実施 箇所	
実施 部位	覆工	実施 部位		実施 部位	
実施 区分	左アーチ	実施 区分		実施 区分	
実施 種別	湧水	実施 種別		実施 種別	
対策 区分	Ⅱb	対策 区分		対策 区分	
健全性	Ⅱ	健全性		健全性	
実施 条件	措置後	実施 条件		実施 条件	
実施 寸法		実施 寸法		実施 寸法	
前回 定期点検時の状態	日地部からの湧水、湧水	前回 定期点検時の状態		前回 定期点検時の状態	
調査 方針	湧水量調査	調査 方針		調査 方針	
措置 方針	湧水調査	措置 方針		措置 方針	
メモ	日地部からの湧水、湧水	メモ		メモ

- ・様式 S-1～様式 S-3 はトンネルの基本情報を記録した台帳を想定しています。
- ・様式 S-3 は、トンネル平面図、標準断面、支保パターン図、地質縦断面図など施工時の記録を想定しています。
- ・特に S-3 の地質縦断面図は維持管理においても貴重なデータとなるため、定期点検結果とあわせて記録することで、調査計画や措置の検討に有用な記録となります。
- ・様式 C-1-1 は、様式 A-2 の内容に加えて、トンネルの変状・異常が利用者に及ぼす影響を詳細に把握し、適切な措置を計画するため、国管理の道路トンネルの定期点検における対策区分の判定の記入を想定したものです。記録を併記することでより対策の区分や判定の根拠が明確になると考えられます。
- ・様式 C-1-2 は、附属物の異常についての写真台帳を想定しています。
- ・様式 C-2-1、C-2-2 は変状毎の定期点検結果の分析や集計への活用を想定しています。C-2-1 はトンネル本体内の変状の記録、C-2-2 は附属物の異常の記録です。
- ・様式 C-3 は、スパン毎の変状のスケッチ結果と各変状に対する対策区分、健全性の記録を想定したものです。
- ・材質劣化および漏水については、変状規模を記録することで、補修・補強設計のための基本的な情報を整理することができます。
- ・また、維持管理計画策定の際の基礎資料としての利活用を想定しています。
- ・C-4 は、定期点検、調査、措置の履歴の記録を想定しています。
- ・今後の定期点検や調査、措置の際に実施を確認できるため有用な記録となります。
- ・C-5 は、定期点検の際に目視では確認できない箇所の記録です。内装板背面や吸音板背面など通常の近接目視では確認できないため、記録として残し、今後の調査の実施等に有用な記録となります。
- ・C-6 は、トンネル毎の健全性を診断した根拠となる、変状毎の健全性、スパン毎の健全性の記録を想定しています。維持管理計画策定の際に有用な記録となります。
