# 事業用自動車事故調査報告書

大型トラックの衝突事故（徳島県鳴門市）

平成31年1月21日

調査番号 : 1783101  
事業者 : 株式会社 東西物流  
本社所在地 : 愛媛県  
車 両 : トラック (大型)  
事故の種類 : 衝突事故  
発生日時 : 平成 29 年 8 月 25 日 16 時 59 分頃  
発生場所 : 徳島県鳴門市 徳島自動車道

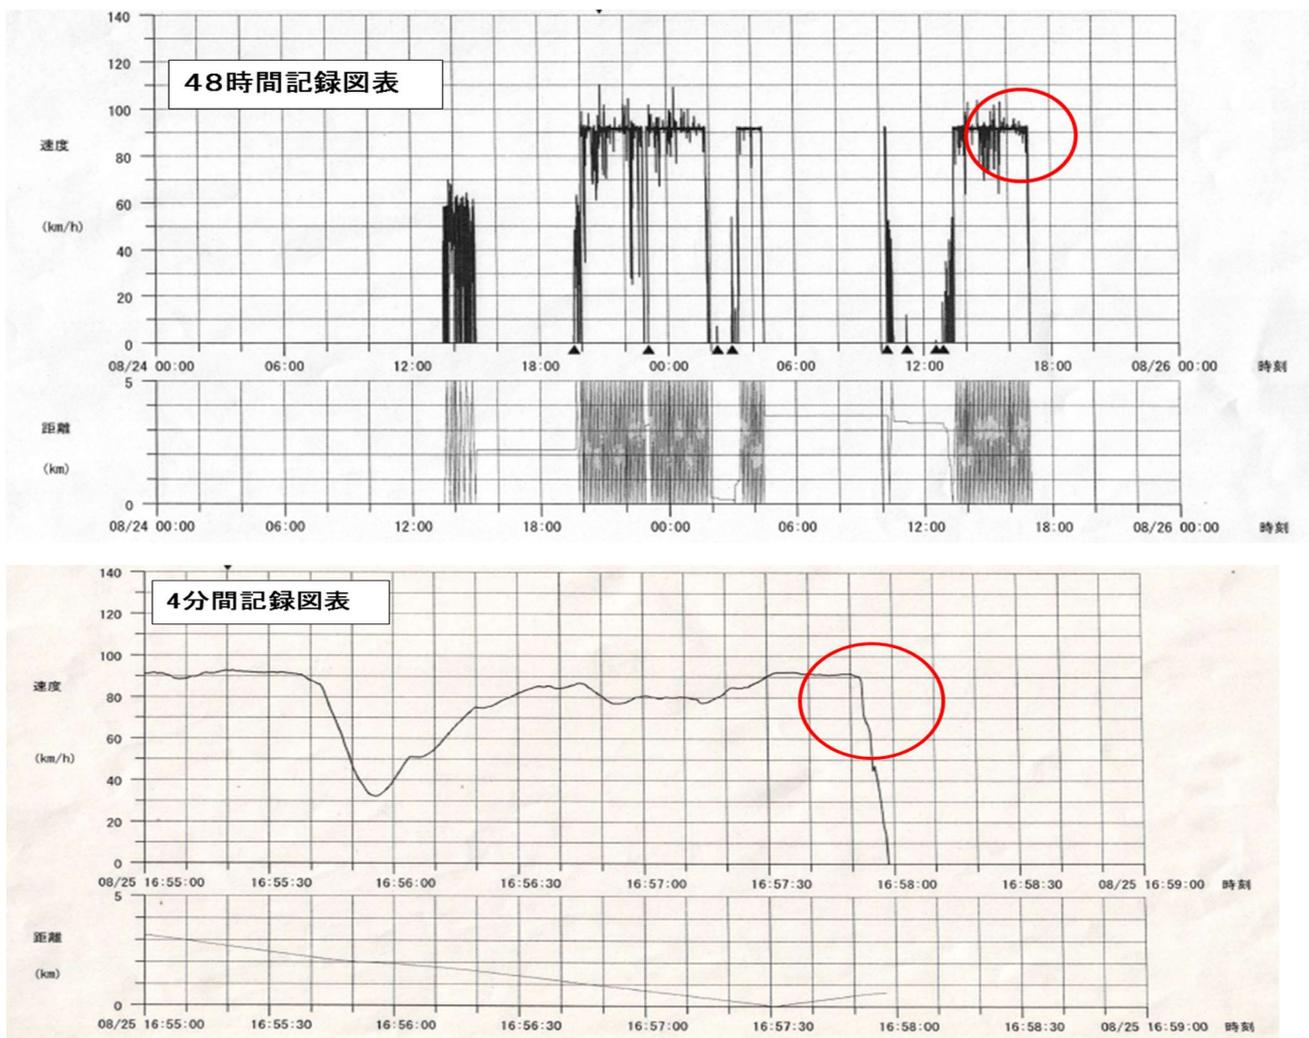
図4 当該車両の運行記録計の記録（○は事故発生付近）

- ・事故当日、1時54分に浜松市に到着している。1時間04分停止し、2時58分に出発している。
- ・4時29分に守山PAに到着している。5時間46分停止し、10時15分に出発している。
- ・10時34分に春日井市に到着している。この間は、90km/h前後の速度で走行した後、40km/hの速度で走行している。2時間19分停止し、12時53分に出発している。
- ・16時57分には、速度が90km/h台から急に減速し、記録が停止している。
- ・48時間記録図表によると、速度が100km/hを超えている地点もあった。

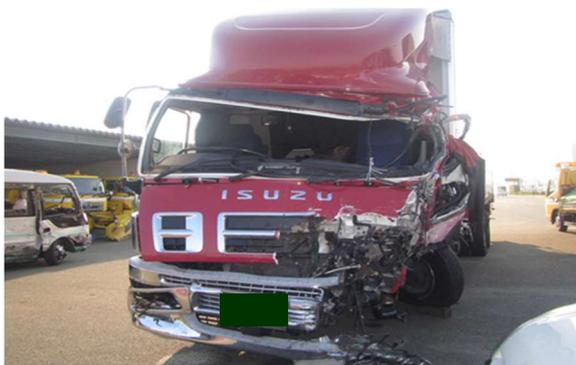
写真1 当該車両の損傷状況（前面）

- ・初度登録年は、自動車検査証によると平成20年であり、事故当時の総走行距離は532,911kmであった。
- ・衝突被害軽減ブレーキは備えられていなかった。
- ・クルーズコントロール及びドライブレコーダーが装着されていた。
- ・車線逸脱警報装置、ふらつき注意喚起装置、居眠り運転等の場合に運転者に警報を発する装置等の安全運転支援装置は装備されていなかった。
- ・車両の損傷状況は、相手車両及びガードレールへの衝突により、車両前面左側及び左側前部が損壊した（写真1・2参照）。
- ・速度抑制装置が装備されており、同装置の整備用の速度調整装置のカバー及び封印は外されていた。カバーが付いていた縁には、カバーを外す時に付いたと思われる傷痕が付いていた。また、速度調整用ダイヤルは、メーカー工場出荷時の設定とは異なる値に変更されていた。（写真3参照）
- ・事故前1ヵ月間の運行記録計の記録によると、100 km/h～110 km/h で走行した記録が40回、110 km/h～120 km/h で走行した記録が1回確認された。

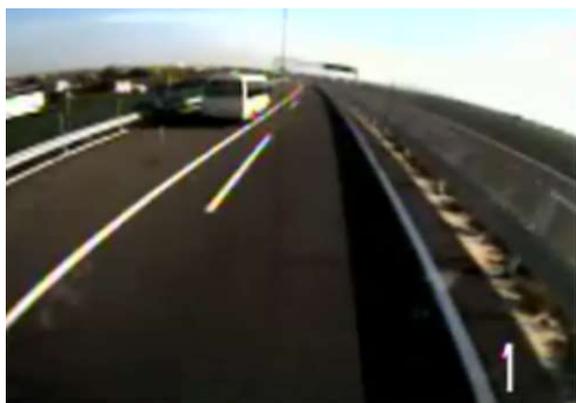
写真4-1 マイクロバスの駐停車状態  
（後方）

- ・相手車両は、路側帯内に駐車し、非常点滅灯が点灯している状況が記録されていた。
- ・相手車両の後方には、発炎筒や停止表示器材は設置されていなかった。

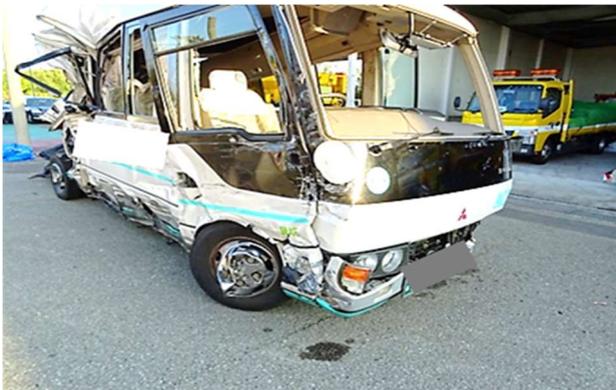
写真5 前面及び右側前部

- ・相手車両は、車両後部右側に当該車両がオフセット衝突したことで、車体の後部は折り重なった状態に変形しており、右側後部の座席空間が潰れていた（写真5、6参照）。

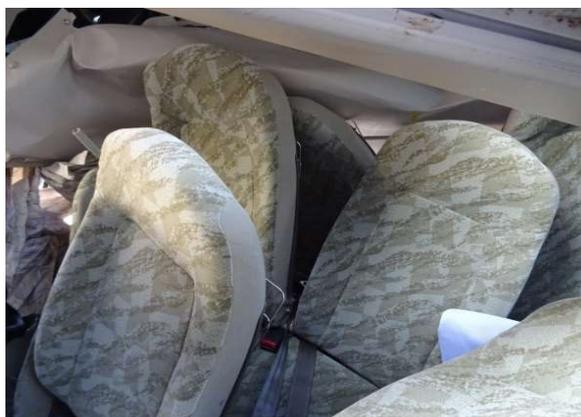
写真7 室内後部の状況

- ・最後列から数えて3列目までの右側の座席は、車体の変形により座席間隔が狭まり、座席間のすき間がほとんどないほど詰まった状態となっていた（写真7参照）。

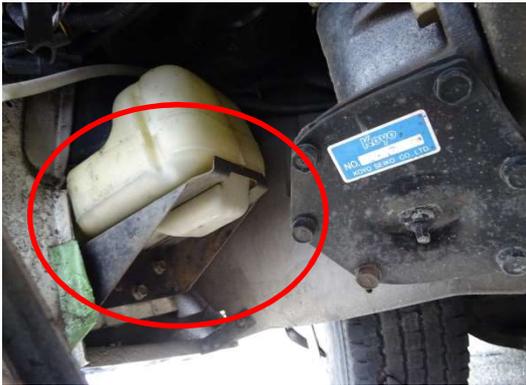
写真8 ラジエータサブタンク

- ラジエータサブタンクの冷却水は、タンクを揺らしたところ、ローレベルまで冷却水が入っていることが確認できた（写真8参照）。
- ラジエータドレンコックを外し、冷却水を収集して計測したところ、50ccであった（写真9、10参照）。
- ラジエータの冷却水注入口より水を入れたところ、10ℓ入れたとき、ラジエータアッパーホースのラジエータ側付け根付近から水が漏れ出てきており、破損が確認された（写真11参照）。
- 水温計の針は、最低値（非通電位置）を示していた。なお、バッテリーのメインケーブルは事故により切断されていたため、水温計の作動確認はできなかった。
- エンジンオイルは、レベルゲージのローレベルの下1cmまで入っていた。

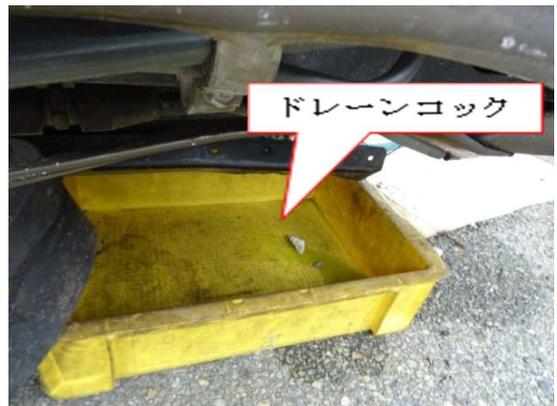
写真9 冷却水の収集

そこで、3.2.2 に記述したように、事故後の相手車両の調査において、車両故障の有無について見分したところ、相手車両はラジエータのアップーホース付近が破損していたが、ラジエータからは約 50cc の冷却水が残存していることが確認できた。相手車両は衝突後、6 m 下に転落しており、転落の衝撃によりラジエータが破損し、冷却水が漏れ出したものと考えられる。また、ラジエータサブタンクには冷却水が残っていたことからすると、事故当時ラジエータには、冷却水は入っていたものと考えられる。一方、水温計は、バッテリーのメインケーブルが事故により切断されていたため、作動確認はできなかった。

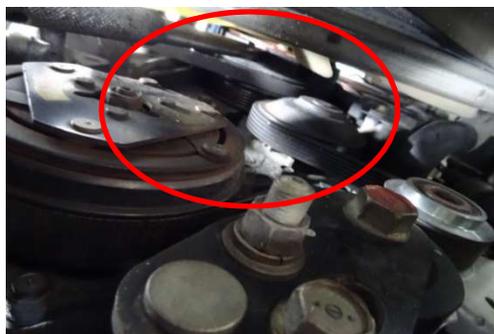
写真12 クランクシャフトを回す

f エンジンのクランクシャフトを工具で回転方向に力を加え回したところ、異常な抵抗がなく回ったので、エンジンの焼き付きは確認されなかった（写真12参照）。

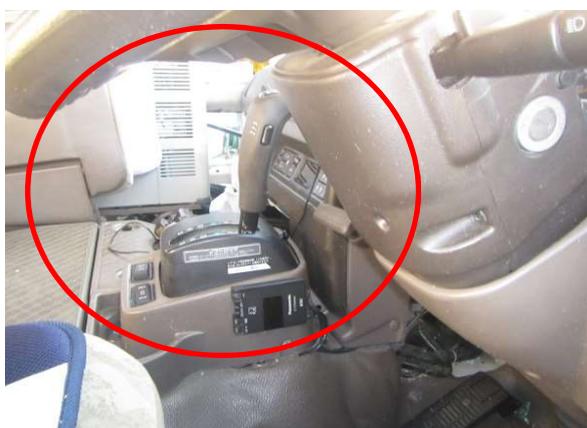
写真 13 ギアシフト及び駐車  
ブレーキレバー

- a 変速機のギア位置は、パーキングレンジに入っており、駐車ブレーキレバーは引かれていた（写真 13 参照）。
- b 加速装置については、アクセルペダルを踏み込んだところ、スムーズに踏み込め、作動に異常はなかった。
- c 相手運行管理者が備え付けていたと口述した停止表示板については、車両後部が大破していることから、存在を確認することができなかった。
- d 発炎筒は、運転席右側下部に備え付けられていたが、有効年月は 2015.9 と表示があり、有効期限が過ぎていた（写真 14、15 参照）。

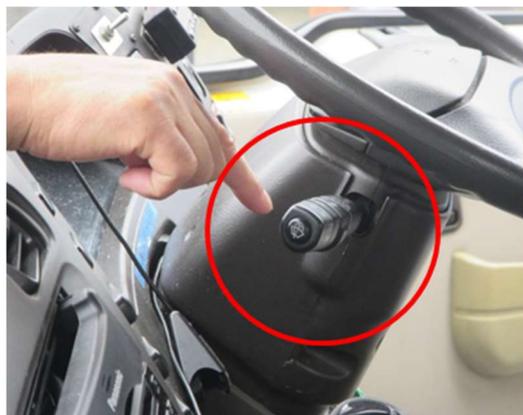
写真 16 ハザードランプレバースイッチ

- e ハザードランプ用ヒューズは、10Aを使用しており、切れていた。
- f オートマチックトランスミッション用ヒューズは、10Aを使用しており、エンジン用ヒューズは、5A用と 20A用 2 個を使用していた。いずれのヒューズとも、切れてはいなかった。
- g ハザードランプ点灯用レバースイッチは、スイッチOFFの位置にあった。

なお、バッテリーメインケーブルが切れていたため、作動の確認はできなかった（写真 16 参照）。

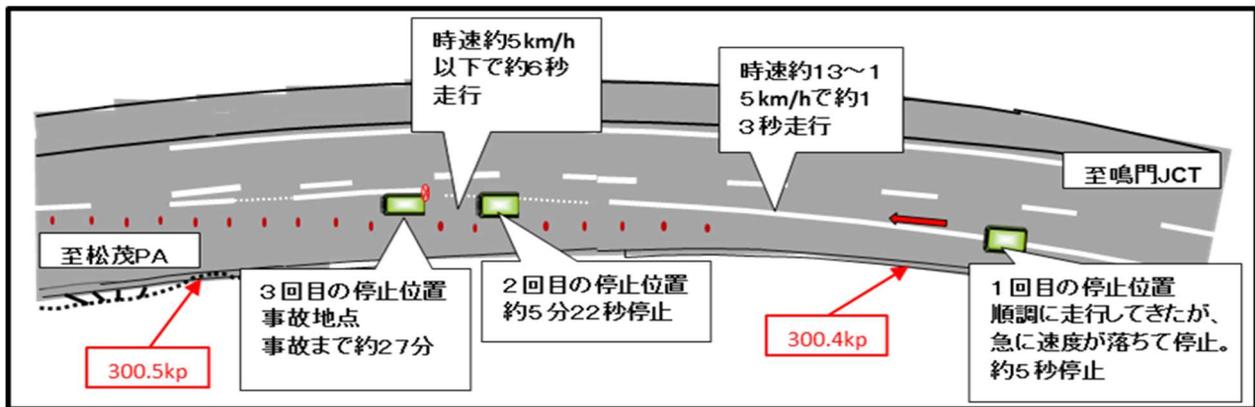
図8 相手車両の事故前の走行状況

- ・相手車両は、相手運転者が水温計の異常に気付き、一旦車道外側線を跨いで停止したのち、車両点検のため安全な場所に移動した
- ・オーバーヒートその他の車両故障により、本線車道上に停止したが、何とか安全な位置まで移動させようとして、再度発進し、事故地点までたどり着いたが、それ以上動かなくなってしまった。

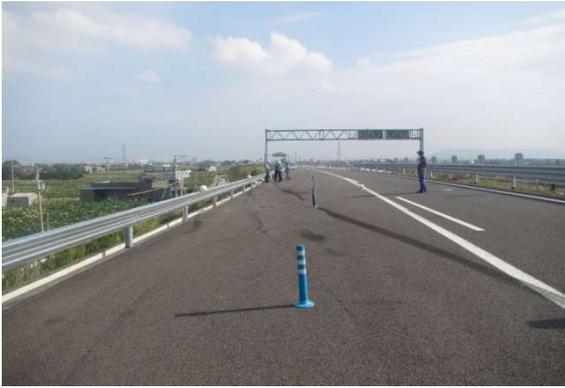
写真 17 事故地点付近の路面のタイヤ痕

- ・最高速度は70km/hである。
- ・路面のタイヤ痕は、追突地点手前にはなく、当該車両が相手車両に追突した後に、痕跡が多々あった。

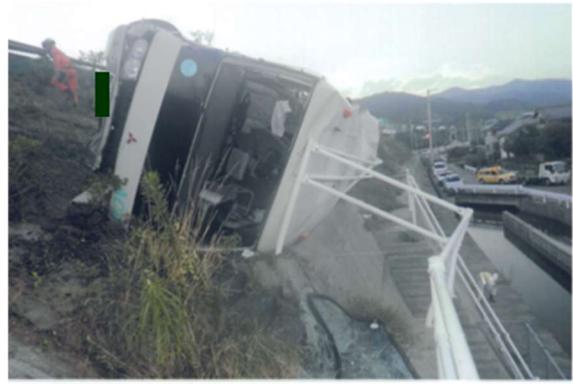
写真 18 マイクロバスの転落状態  
(徳島県警提供)

- ・事故地点付近の道路の外側は、下り傾斜が約55%の法面となっていて、相手車両は高速道路面から約6m転落し、道路管理施設点検用通路に設けられた金属製手摺に衝突して止まった。
- ・事故地点付近の路側帯の外側には、ガードレールが設置されており、そのガードレールの外側には、高さ約1.6mの遮光ネットが切れ目なくガードレールの支柱に取り付けられていた（側壁及び橋梁区間は除く。）。遮光ネットは、走行車両のライトの光が近隣民家に入るのを防ぐ目的で設置したもので、遮光ネットが設置してある区間では、道路からガードレールの外側には出られない状態になっている。

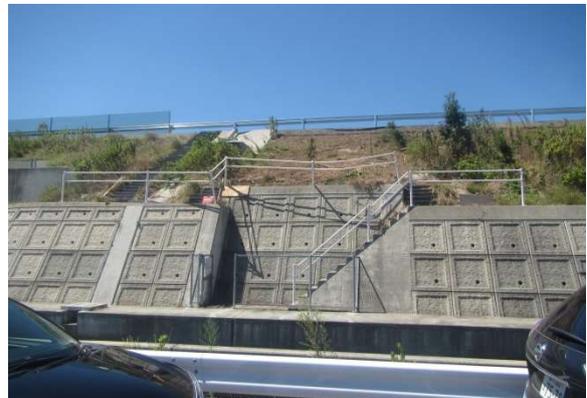
写真 20 徳島道側道からマイクロバスの  
転落地点

平成 29 年 8 月 25 日 16 時 59 分頃、徳島県鳴門市の徳島自動車道下り線において、大型トラックが生活雑貨等約 6,800 kg を積載して走行中、路側帯に車両故障のため駐車していたマイクロバスに衝突し、その衝撃でマイクロバスは道路左側のガードレールを乗り越え、約 6 m 下の法面に転落した。

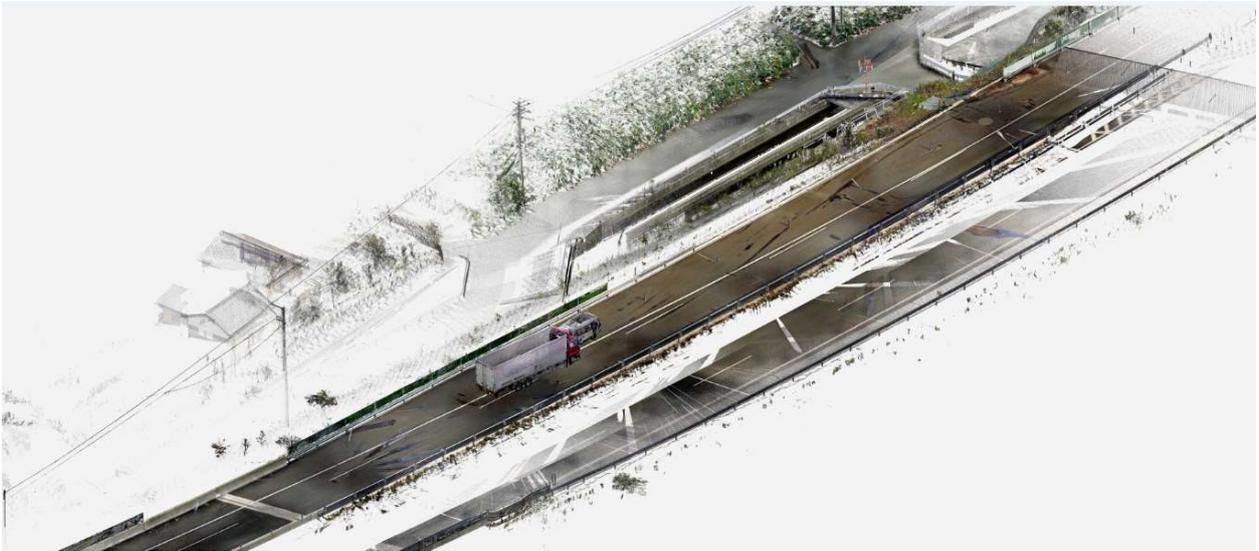
参考図4 衝突の状況を再現した立体画像（その1）

注記) 3D スキャナー(独 ZF 社 5010C)により、事故現場付近道路、当該車両及び相手車両をそれぞれ撮影し、処理ソフトにより、立体画像を作成したのち、当該車両の立体画像を事故現場付近道路の立体画像上に印象されたタイヤ痕及び車両相互の破損箇所を位置を合わせて衝突時の状況を再現して立体画像を作成したものである。
