# 改善箇所説明図

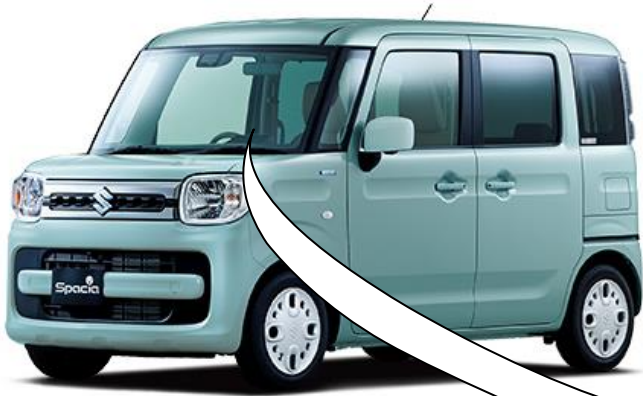
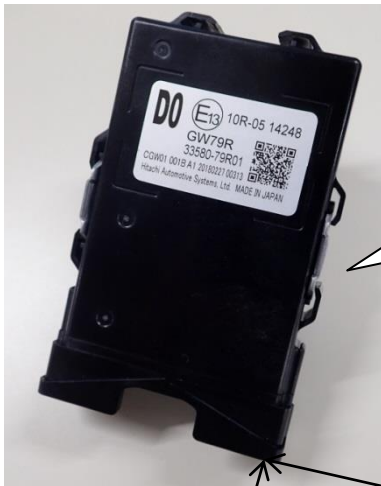
車載通信コントローラ

ナビ、エアコンパネルの裏側に配置

基準不適合箇所

車載通信コントローラの制御プログラムが不適切なため、イグニッションスイッチをオフにした際に、当該コントローラの通信機能が停止することがある。そのため、外部故障診断機使用時に、故障データを読み出せないおそれがある。また、イグニッションをオフにしても当該コントローラに待機電流が流れ続けるため、車両を使用せずに数日間駐車した場合、バッテリーが上がり、エンジンが始動できなくなるおそれがある。

全車両、車載通信コントローラの制御プログラムを対策プログラムに書き換える、または、車載通信コントローラを対策品に交換する。

識別：ID プレートに黄緑色のシールを貼付する。
