# 空港制限区域内の自動走行に係る実証実験

実証実験結果報告

豊田通商株式会社

# 空港制限区域内の自動走行に係る実証実験 実証実験結果報告

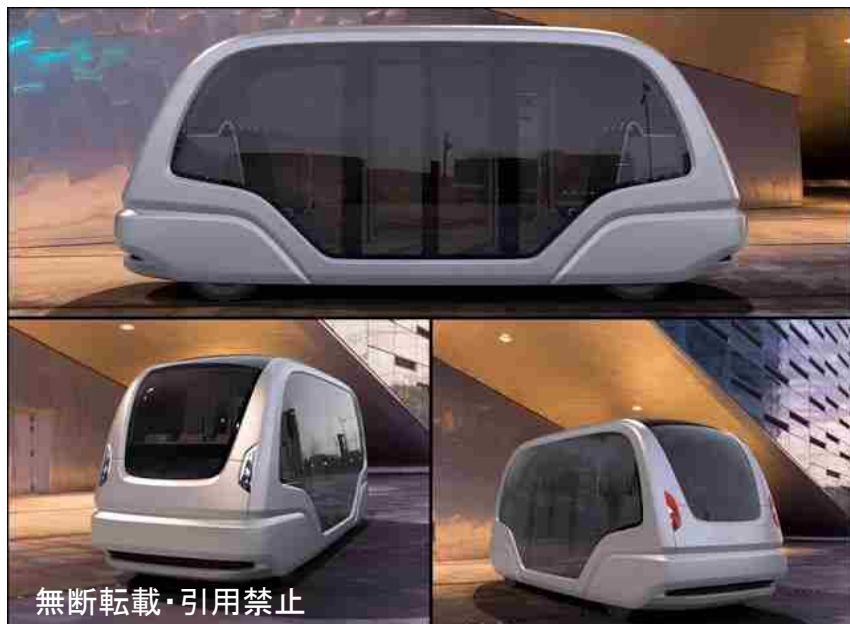
## 外観

- ・路車連携型
- ・磁気マーカによるガイドウェイ方式
- ・2m間隔で磁気マーカを設置
- ・前後方向無し(Bi-directional)

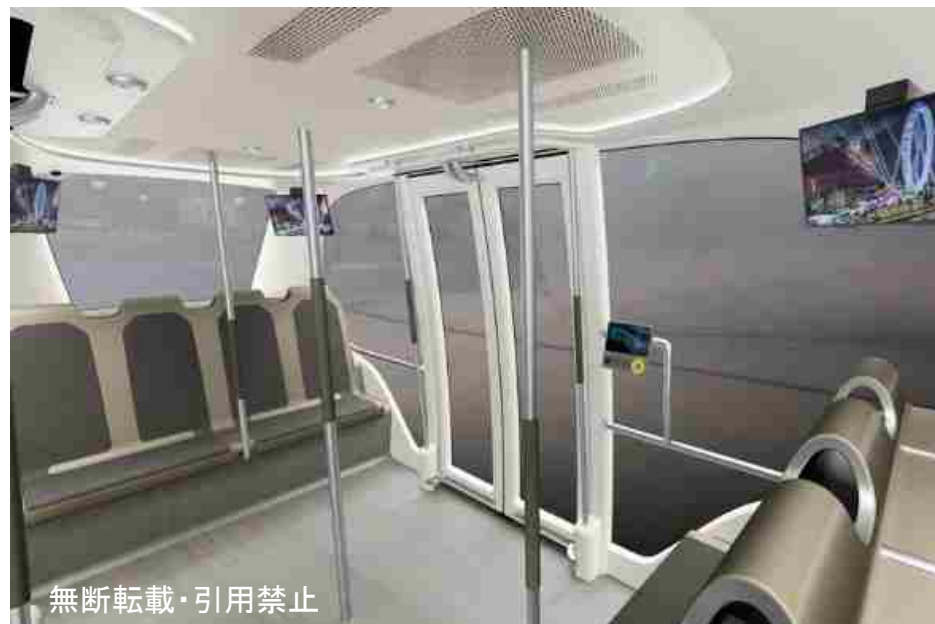
## 内観

## センサ等の概要

- ・カメラ 前後1基
- ・音波センサー 計6基

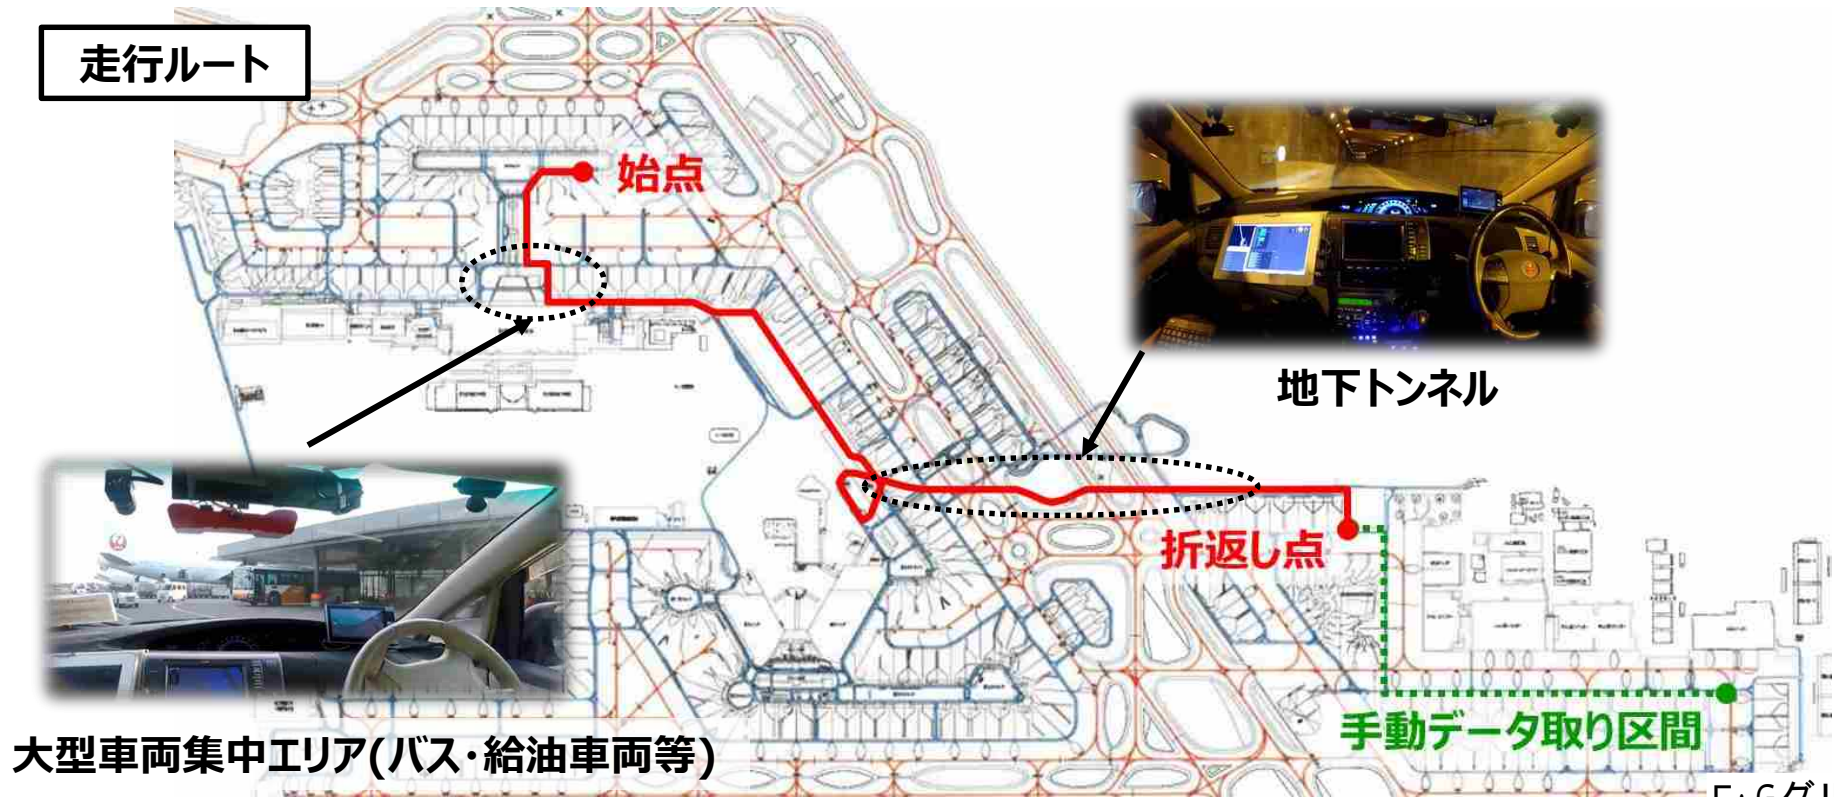
### 走行ルート

- ✓ スイスポートジャパンランプオフィスと貨物エリア間の乗務員およびエンジニアスタッフの人員輸送
- ✓ 1貨物機離発着に対し、3往復程度の人員輸送業務が発生

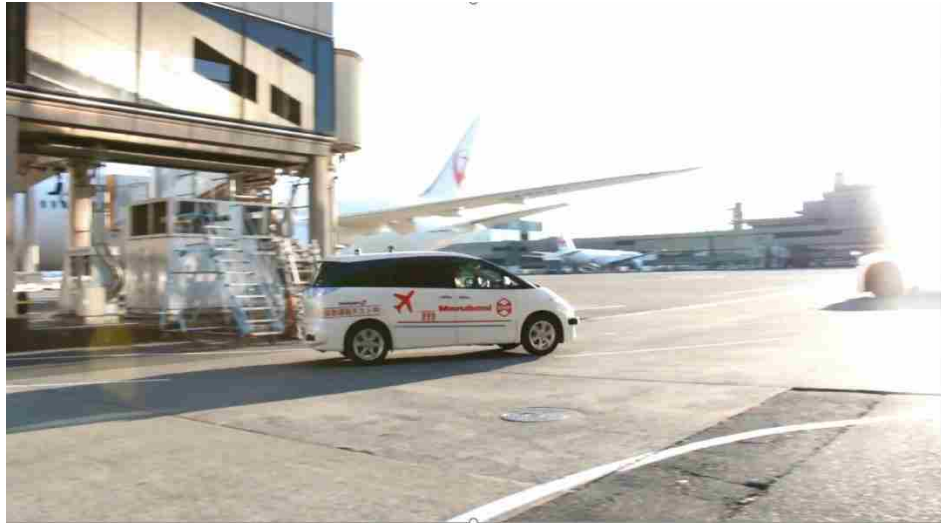
# 実証実験概要 (Gグループ) ※発表時は動画を流します

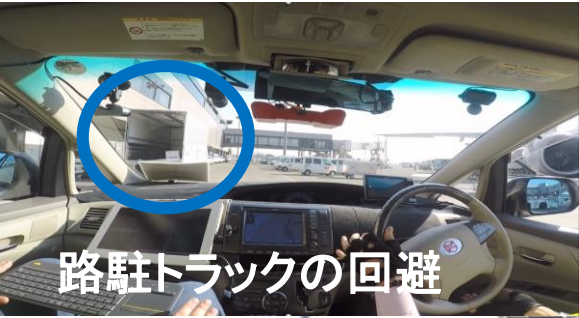
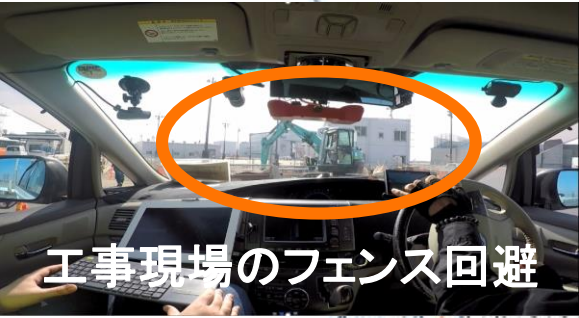
**発生箇所：**第2ターミナル付近  
**発生状況：**車線をトラックが跨って駐停車していたため、オーバーライドで回避  
**発生要因：**駐停車車両への回避対応は未実装

**発生箇所：**第2ターミナルと南部貨物地区の間  
**発生状況：**後方から救急車が近づいてきたため、オーバーライドで側道に停車  
**発生要因：**緊急車両の対応は未実装

**発生箇所：**南部貨物地区（折り返し地点近辺）  
**発生状況：**3日目のみ工事を実施しており、車線内に設置された工事用臨時フェンスを検出し自動運転車両が停止。オーバーライドで回避。  
**発生要因：**コース内障害物への回避対応は未実装

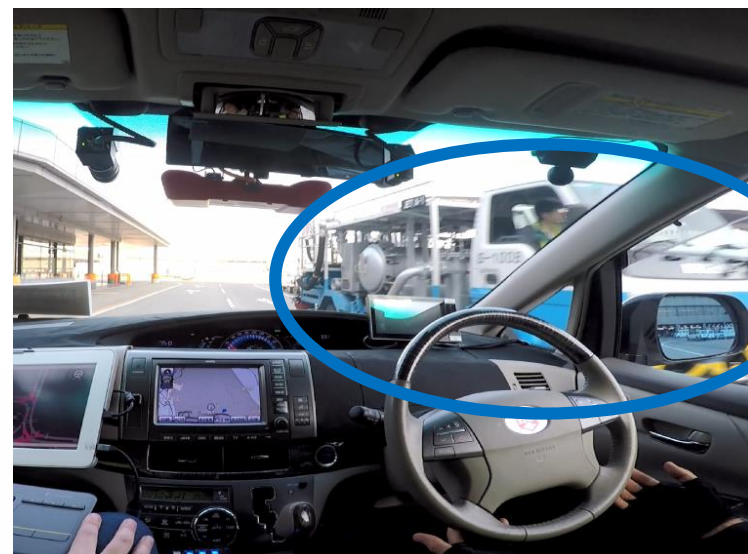
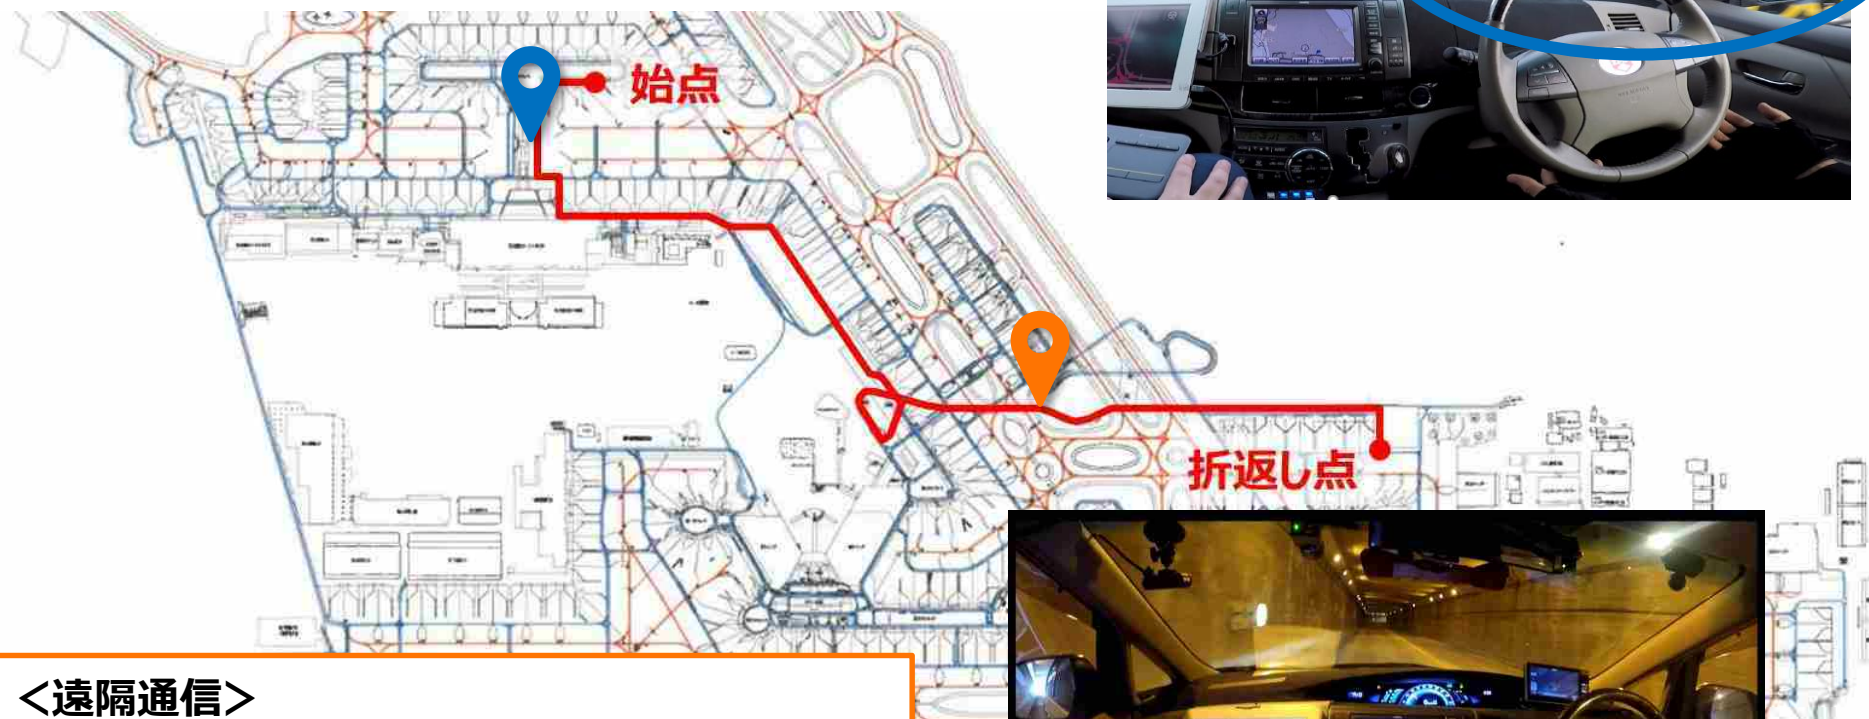
**発生箇所：**第2ターミナル付近

**発生状況：**対向車線から給油車両が接近、センサーが車両を認識し急減速。自動運転のまま継続走行

**発生要因：**大型で幅があったり、車線外車両の検出に対する減速判断設定が安全側に設定しているため

給油車やバスなど大型で幅がある車両に対し、過度な減速をするケースへの対処

実地テスト/シミュレーションを繰り返し、大型車両や特殊車両とのすれ違い走行に対して適切な動作チューニングを行っていく

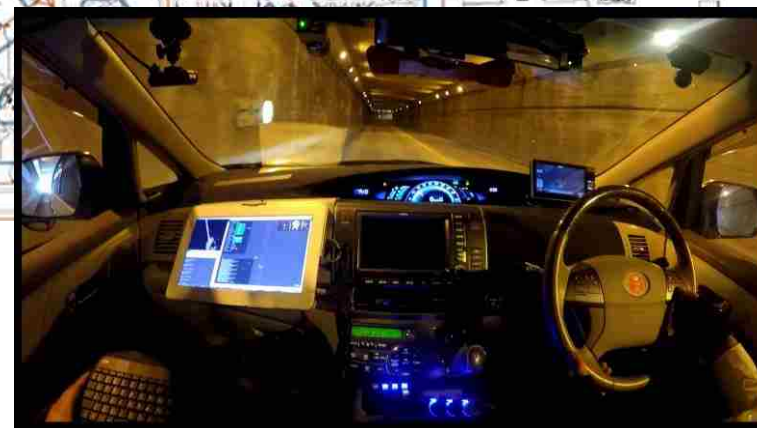
**発生箇所：**南部貨物地区へのトンネル内

**発生状況：**遠隔監視システムの一次停止（通信断）

**発生要因：**トンネル内で通信ネットワーク（キャリア回線）が繋がりにくくなったため

- 車線から近い位置に車両やコンテナが置かれており、死角が多い。車線からのクリアランスをルール化する等で、人や車両の飛び出しがあってもセンサーが検知しやすくなると想定される
- トンネル内など、遅延なく通信可能となるよう、ネットワーク増強をお願いしたい

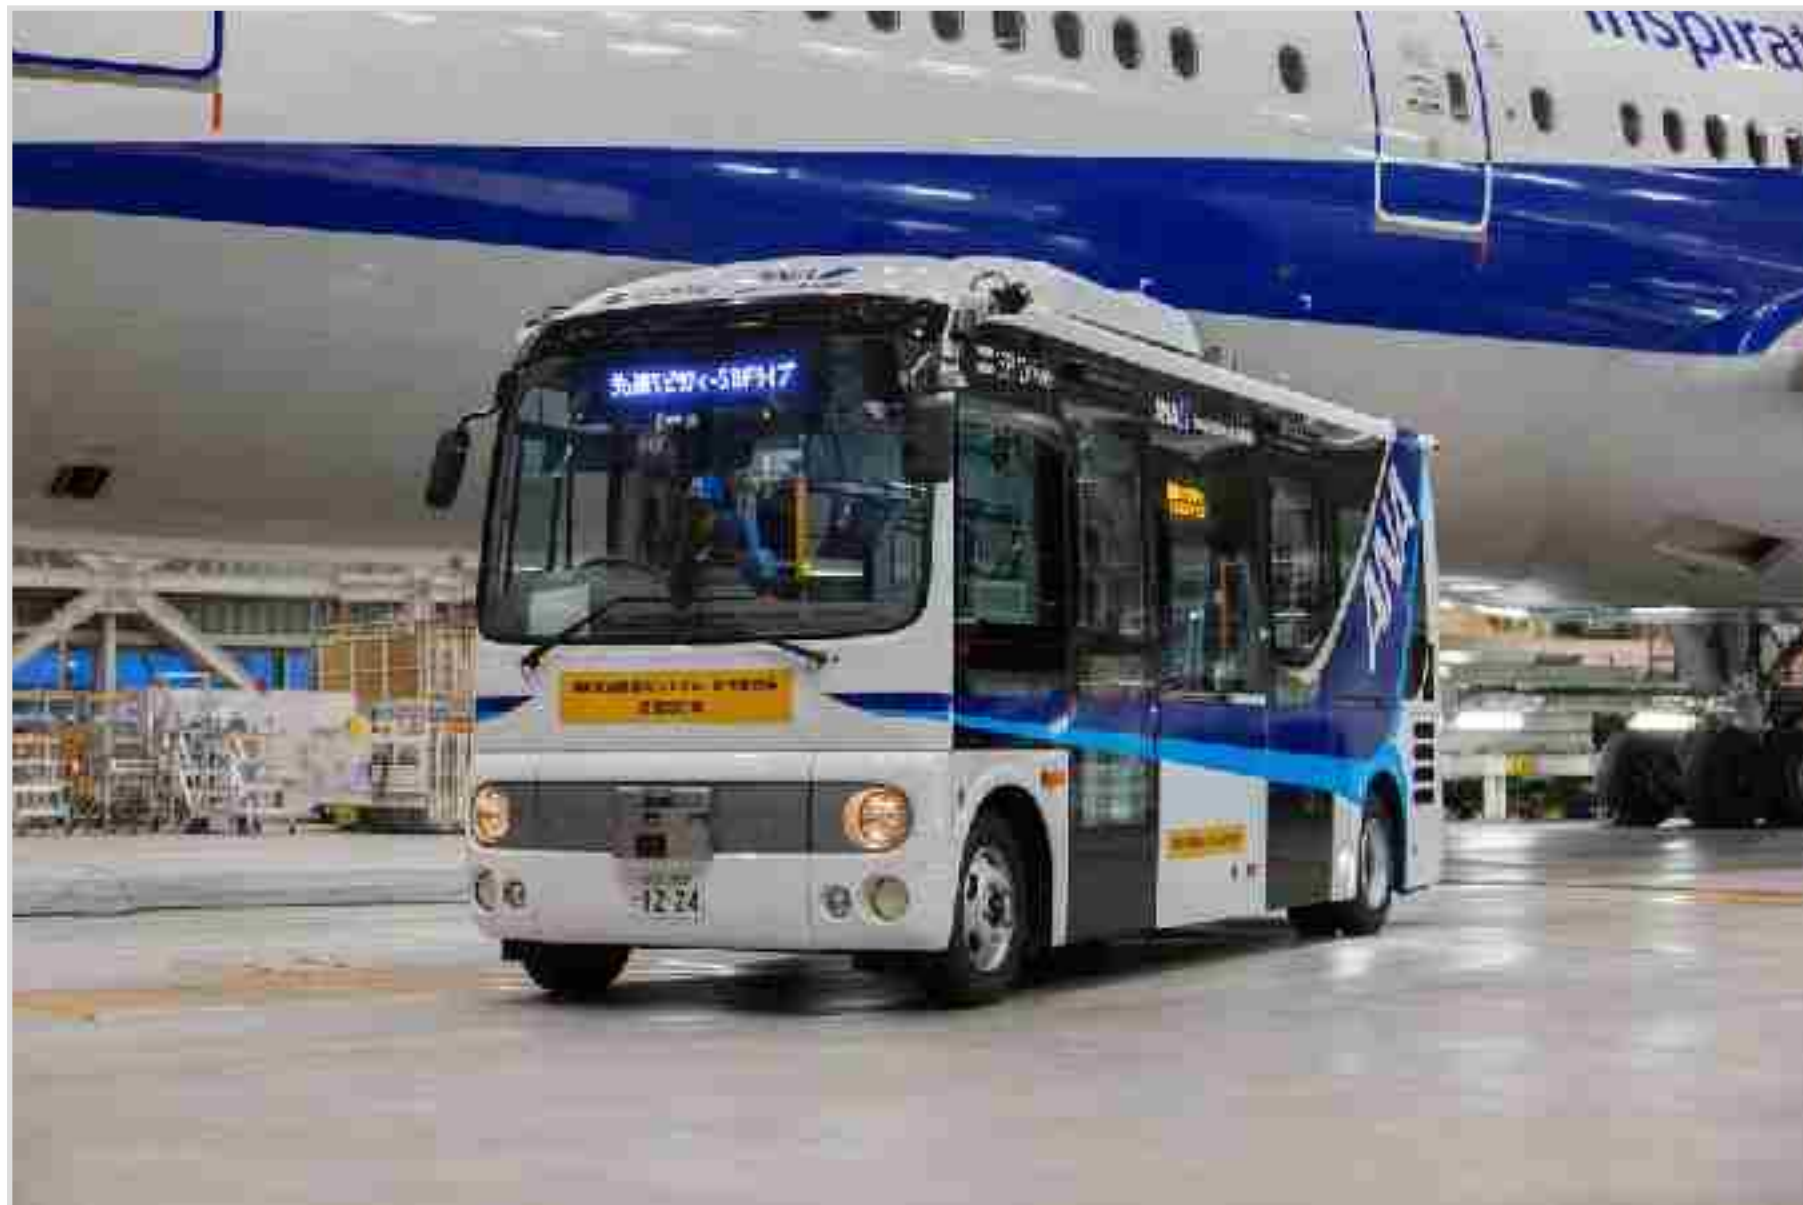
## 車両諸元

- 車種 : 小型バス「日野ポンチョ」
- 定員 : 28名(乗務員席、立席含む)
- 大きさ : 全長714x全幅225x全高310 (mm)
- 乗降扉数 : 左側側面前後各1枚
- 床高さ : 低床ノンステップ
- 自動運転Lev3時の最高時速 : 最大30km/h  
(他実験では40km/hまで自動運転Lev3での走行実績あり)

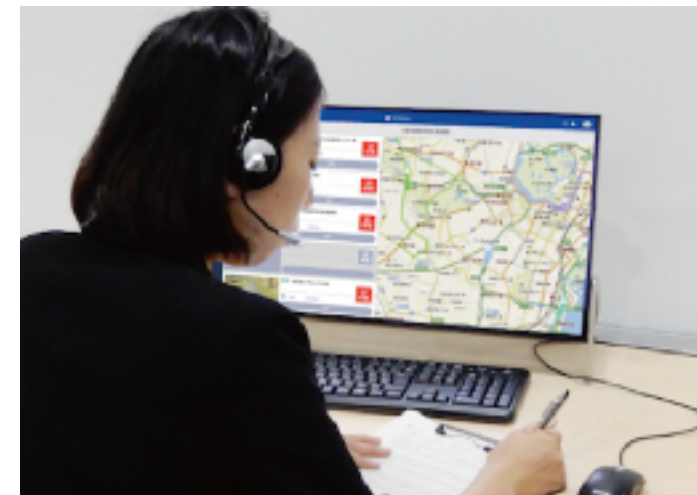
将来の無人運転を想定し、ブラスト停止線では停止した車両に対する再発車の操作を遠隔監視者が実施

ブラスト停止線で車両を  
停止させる  
(自動運転設定)

遠隔監視者が  
映像をもとに「Go」「No Go」  
を判断

<Goの場合>  
Dispatcher上の発車ボタン押下し  
車両を出発させる

<No Goの場合>  
ブラストがなくなるまで待機

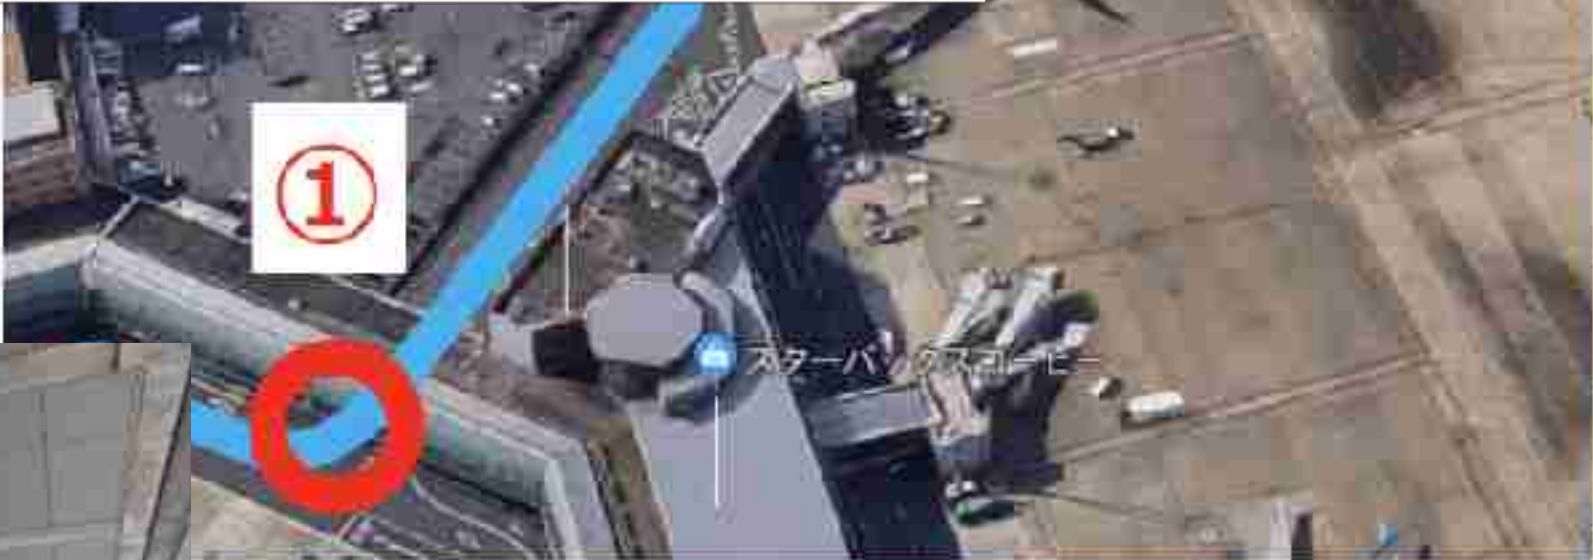
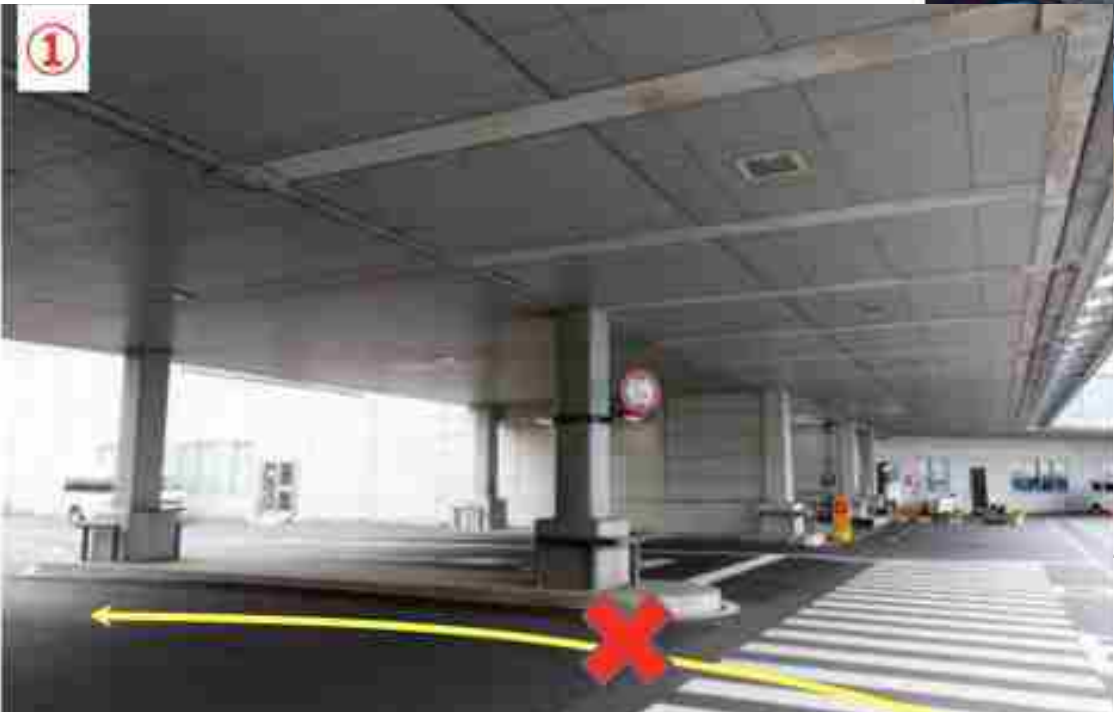
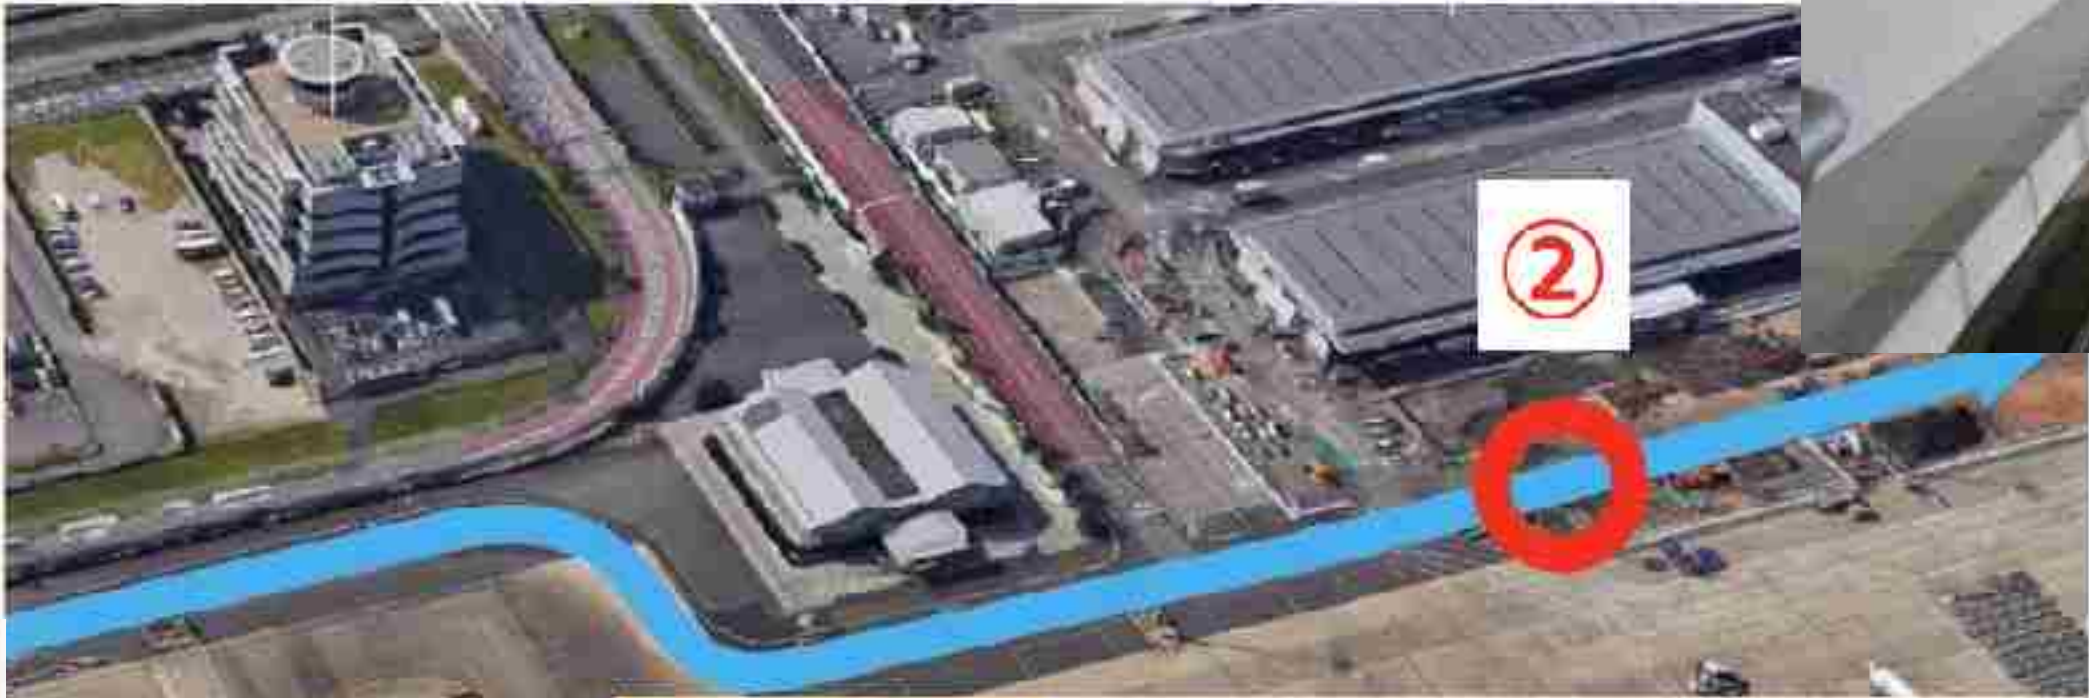
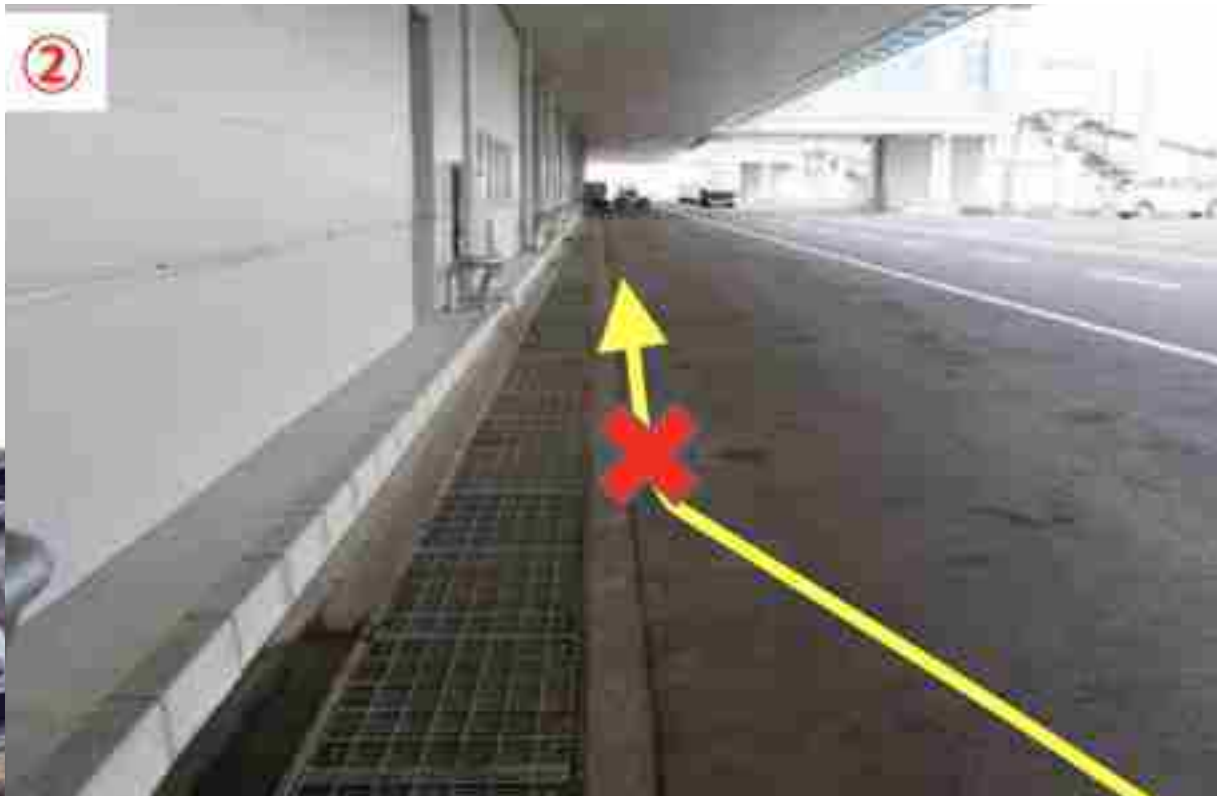
| 発生場所 | 自動運転開始直後の左折 |
| 発生事象 | 車両の右フロントが、想定以上に構造物（柱）に接近した |
| 要因 | GPS精度低下及び磁気マーカ検出範囲外による自己位置推定精度の低下 |

空港はPBBや建屋の底があり、想定よりGPSの受信感度が悪かった。事前に測定して、GPSが弱い場所については磁気マーカーを埋設したが、単一の自己位置推定技術だと信頼性が低い。

対策：空港は特にGPS以外のシステムを使う頻度が高いが、その場合も多重系の自己位置推定技術を使った走行するよう対応を進める。それぞれの自己位置推定技術の精度を高くするのみならず、GPSだけの区間、磁気マーカーだけの区間という場所が発生しないよう多重化を進める必要がある。

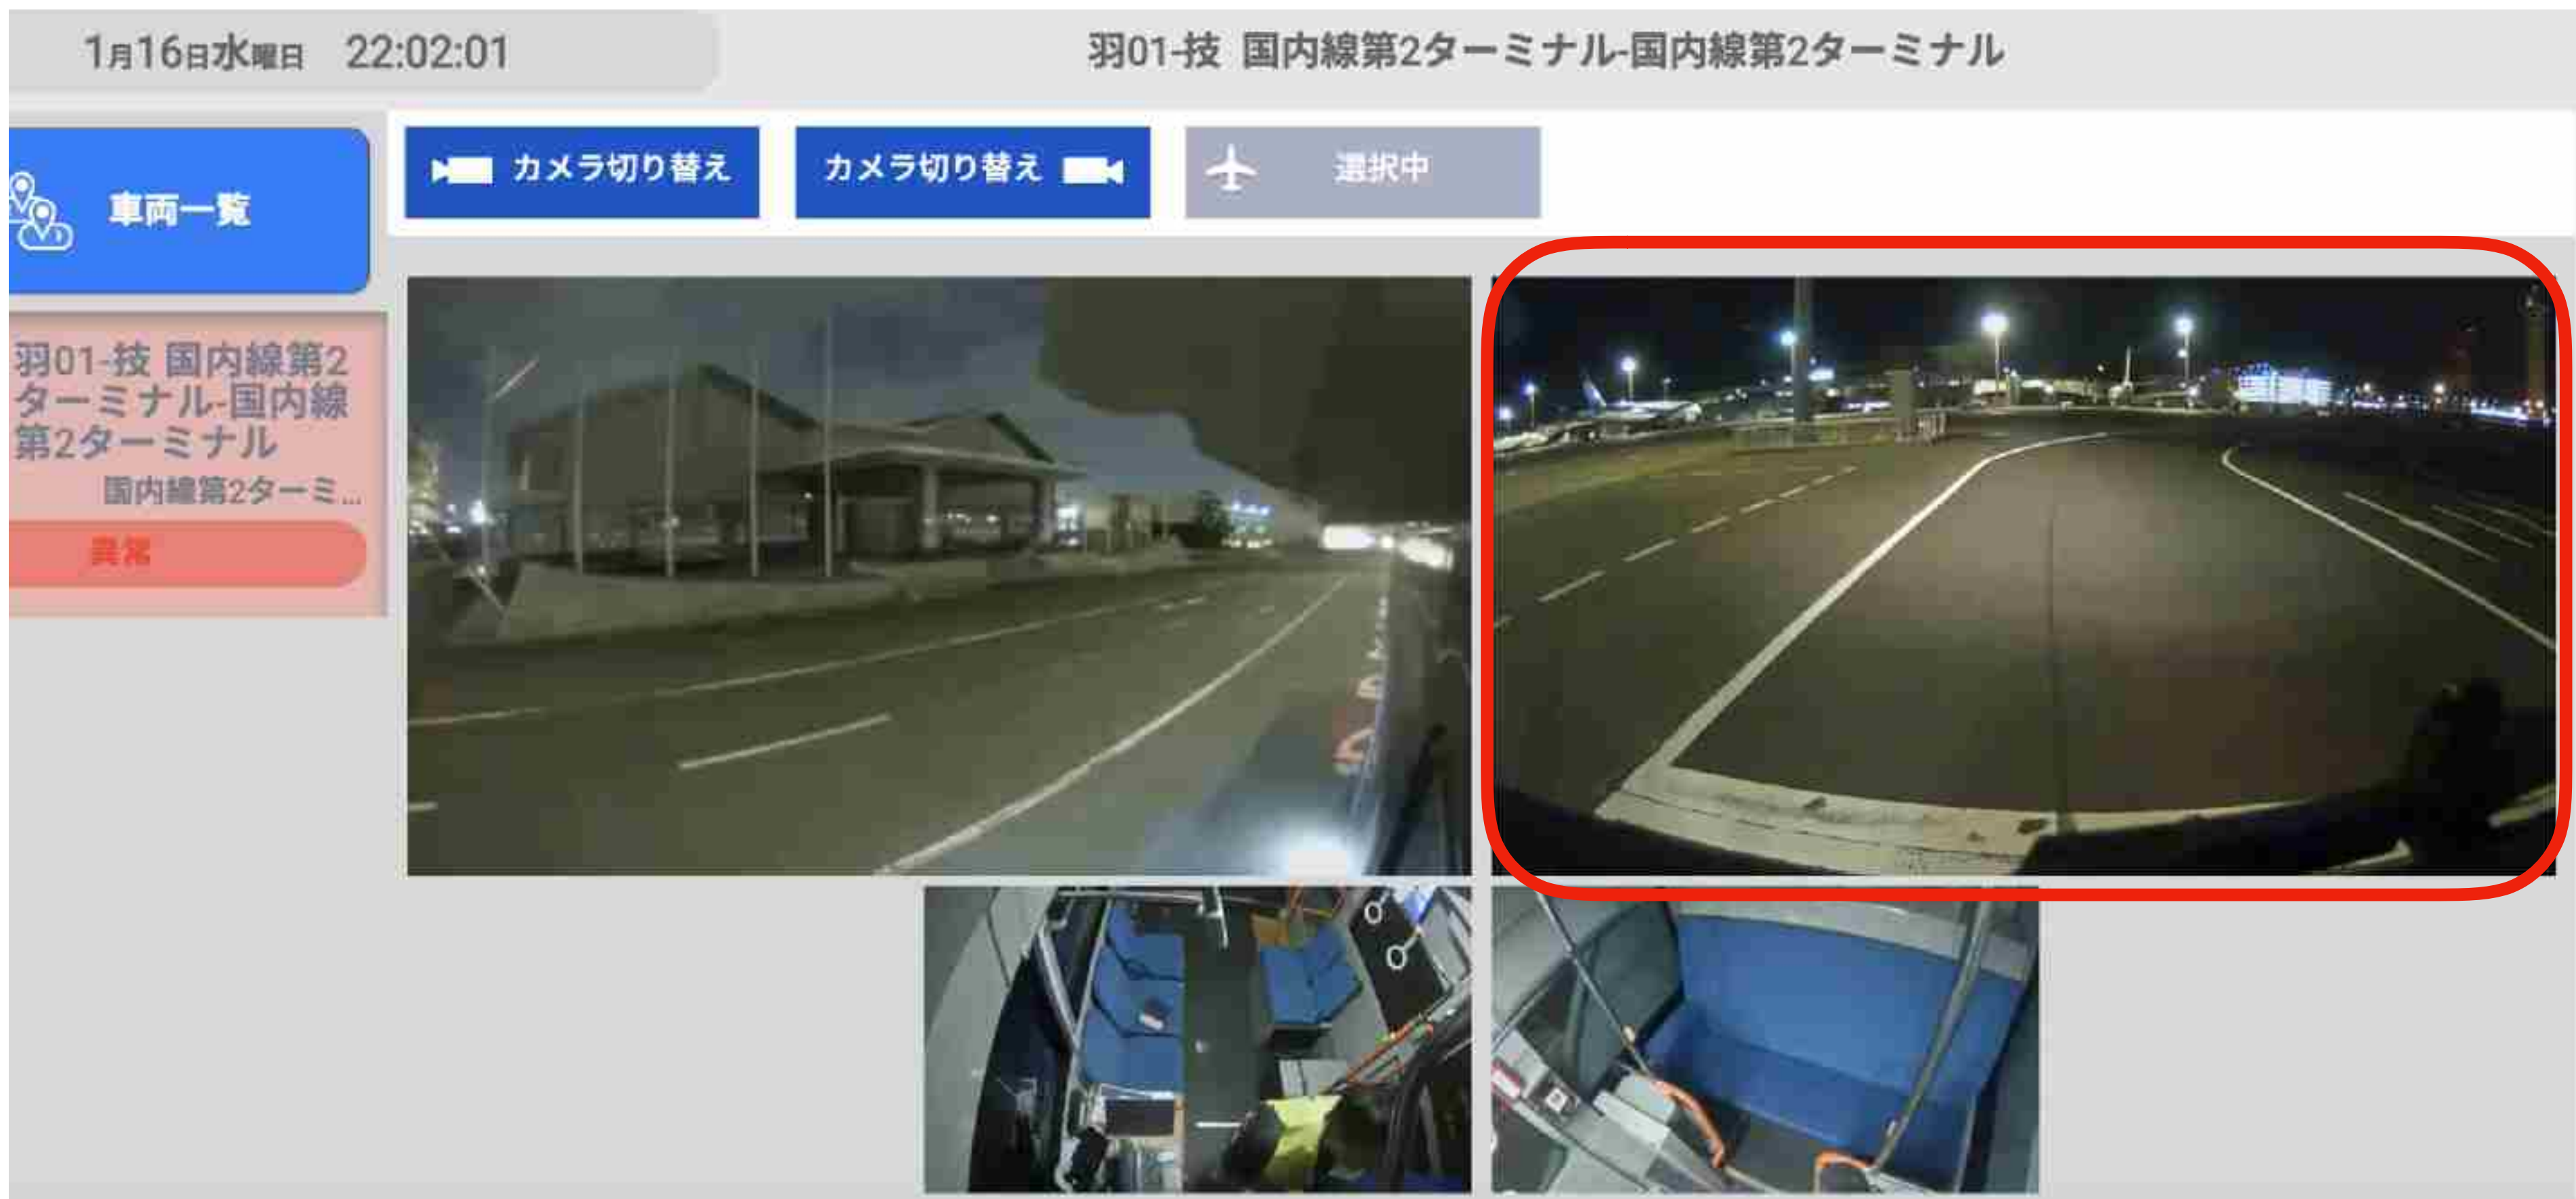
### <夜間の視認性>

51番スポット駐機の確認：空港内の照明が十分に明るいため、機体を確認することは可能

周辺から駐機場に向かってくる機体：夜は機体のライトで確認することが可能

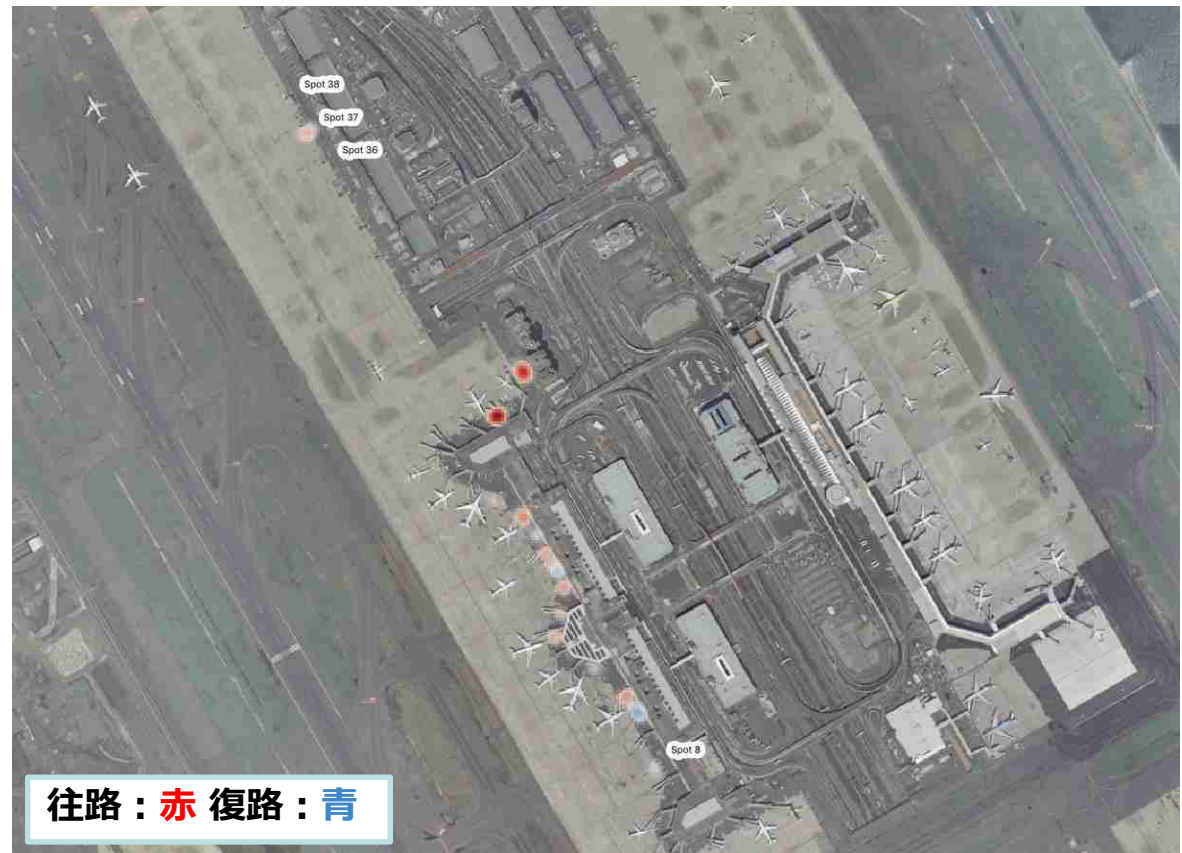
# 実証実験結果（GNSS 関連エラーのヒートマップ）

Spot 8 から空港事務所向かうエリアは搭乗橋が多く GNSS による測位精度が低下しやすい。  
自己位置推定指標(次スライド)が十分でない場合に停止することがあった

Spot 37 付近、空港事務所前で GNSS に関するエラーが局所的に多発した。  
周囲に遮蔽物もなく、原因は不明だが、可能性として他電波の干渉なども考えられる。

搭乗橋が多いターミナル付近の発生頻度は往復では大きな差はなかった。空港事務所前など往路でのみエラーが多発している場所に関して、他電波の干渉であれば電波干渉エリアが往路車線のみピンポイントで発生している可能性が考えられる。

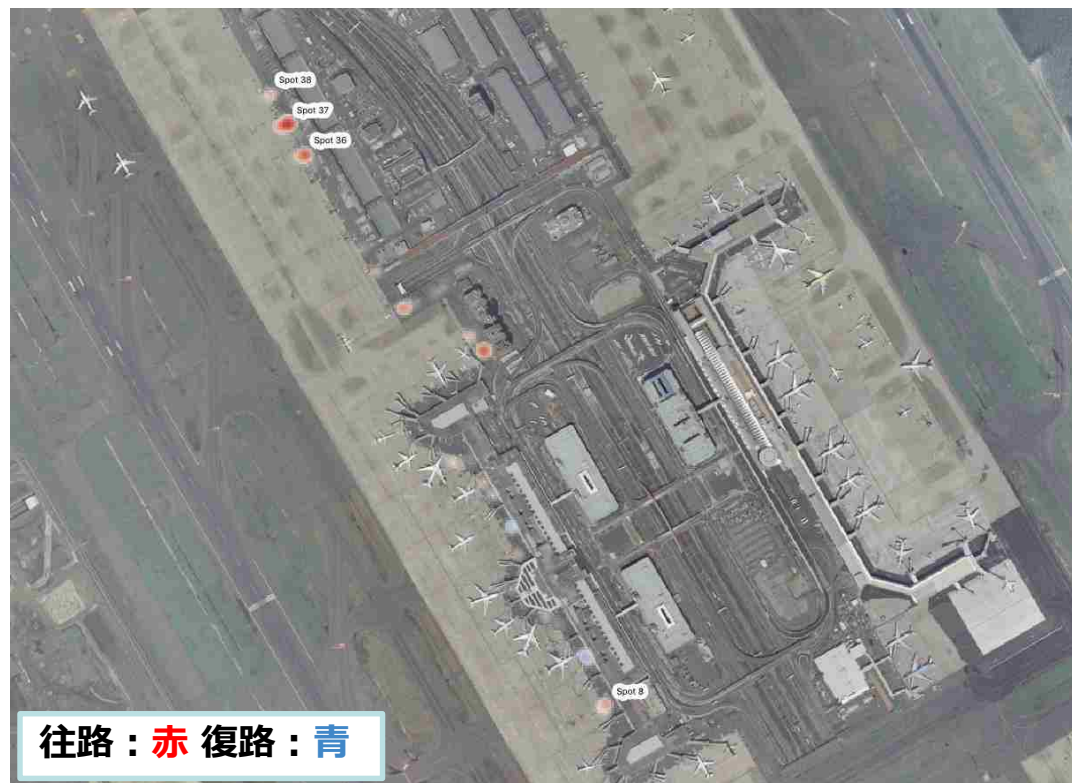
# 実証実験結果（自己位置推定に関するエラーのヒートマップと自己位置推定指標）

Spot 8, Spot 36 - 38 付近は周辺に地物が少なく、自己位置推定指標が非常に低くなり、エラーが発生しやすい。

ターミナルや空港事務所など構造物が多く、その付近では自己位置推定指標が高い水準を維持しやすいが、滑走路や駐機場は構造物が少なく、極端に指標が下がる。

往路は滑走路側を走行するので復路と比較して構造物から距離があり、そのためエラーが発生しやすいと考えられる。

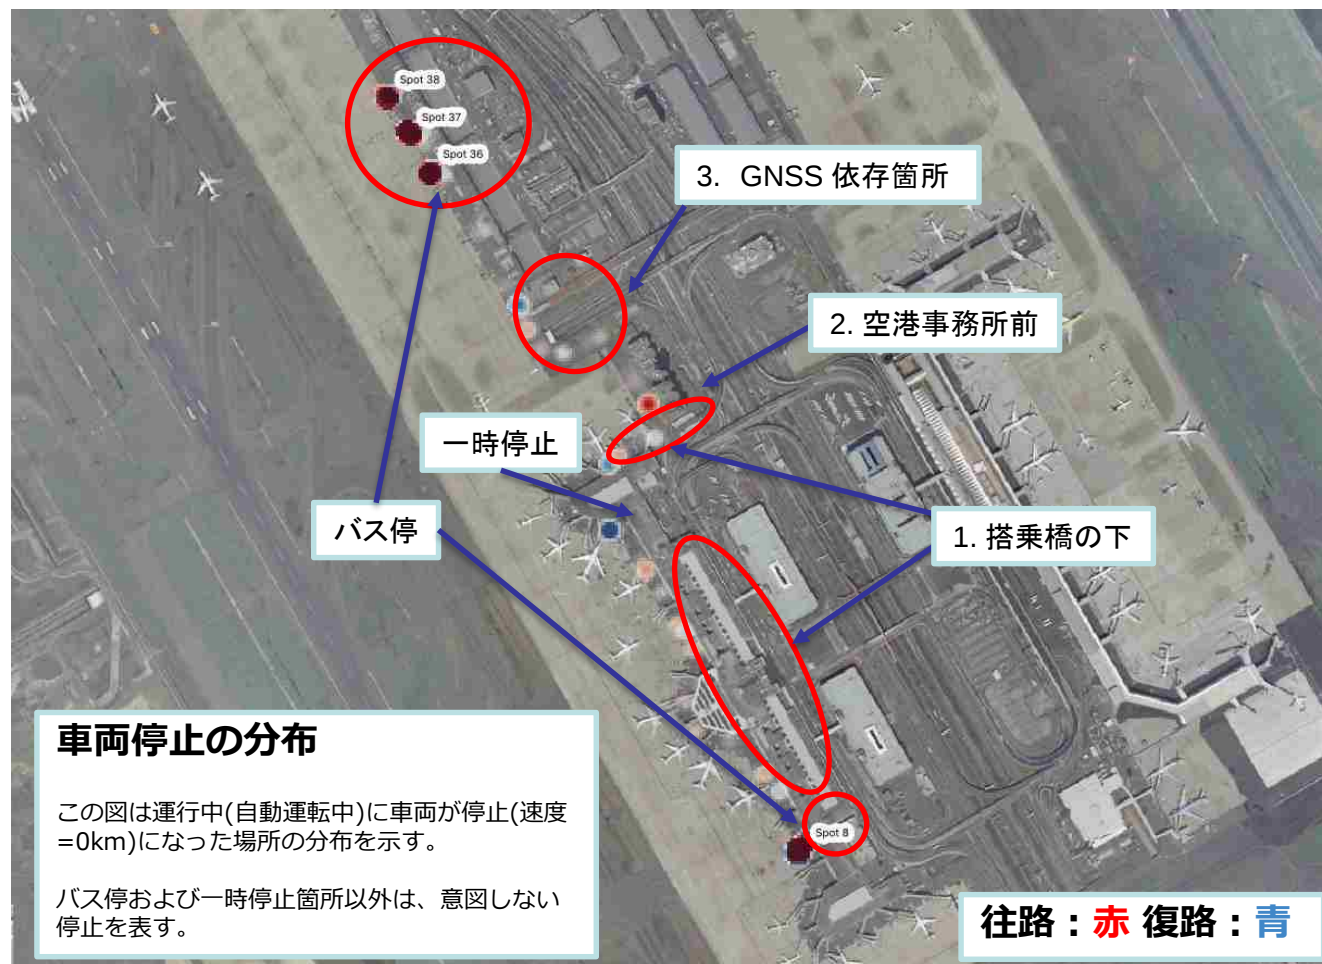
# 実証実験結果(エラーによる停止の分布)

GNSS による測位ができない場所については SLAM で走行するが、駐車車両等による一時的な自己位置推定精度の低下などが起こると停止がおこりやすい。

飛行機の駐機による自己位置推定精度の低下が起こりやすい場所と考えられる。

空港事務所より北西側は構造物が少なく GNSS に強く依存して走行する。そのため何らかの原因で GNSS の測位精度が下がると停止を招く。

基本的には往復で同様の箇所に停止が発生しており、空港事務所前で往路の停止が多いのは GNSS エラーに比例している。また、一時停止は復路にしか存在しない。
