改善箇所説明図

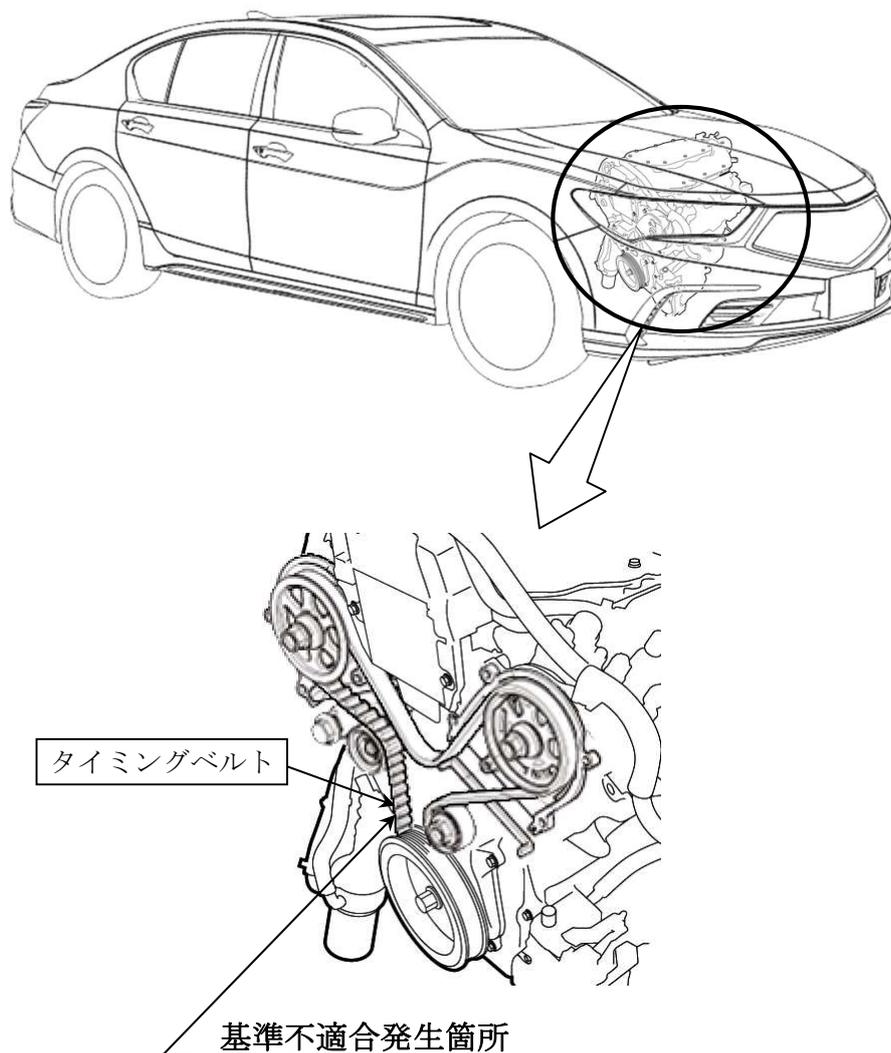
原動機のタイミングベルトにおいて、当該ベルトの製造工程が不適切なため、ベルト歯の強度が不足しているものがある。そのため、そのまま使用を続けるとベルト歯が損傷して、警告灯、警告表示が点灯し、最悪の場合、エンジンが停止して再始動できなくなるおそれがある。

注： は点検結果により交換する部品を示す。

全車両、タイミングベルトを点検し、該当するものは良品と交換する。

識別：運転者席側ドア上側ヒンジ上側ボルト頭部に黄色ペイントを塗布する。
