## 改善箇所説明図

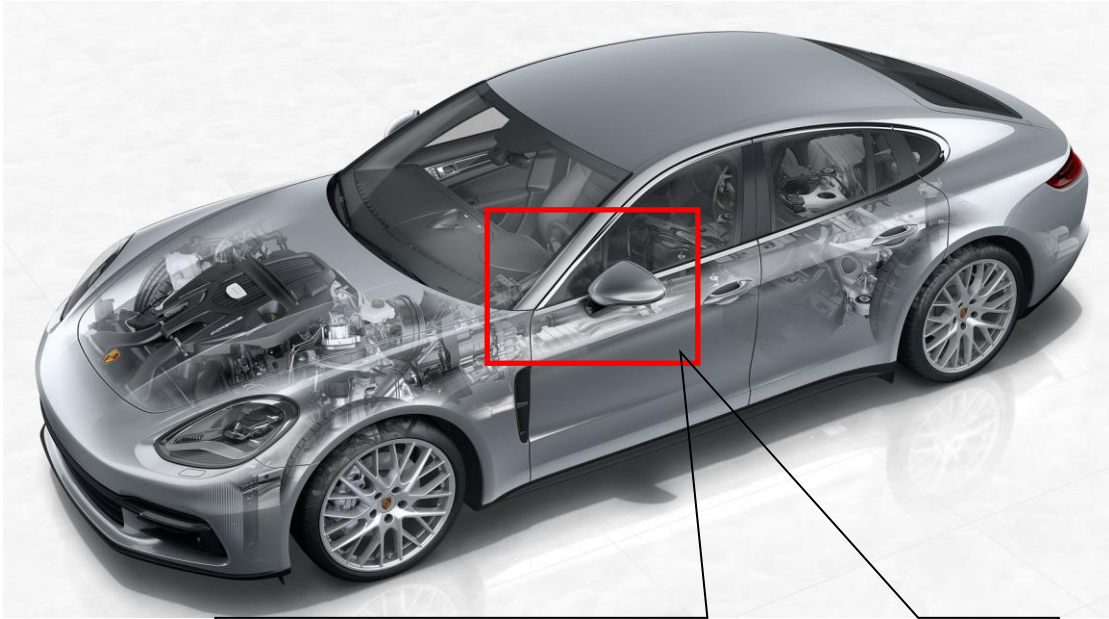
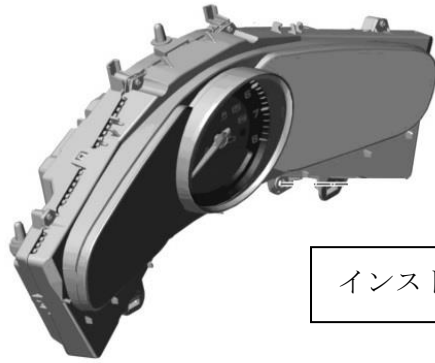
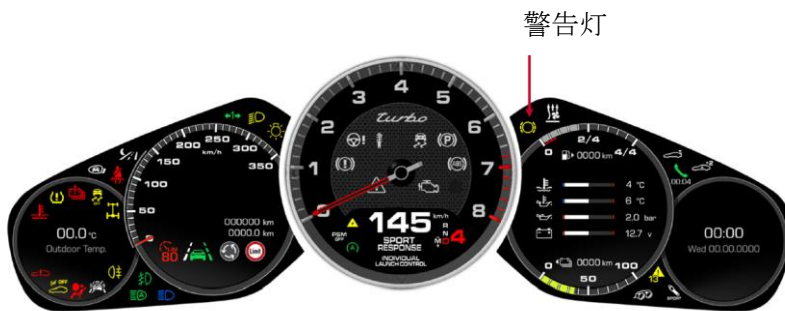
インストルメントクラスタ

### 基準不適合発生箇所

ブレーキパッド摩耗警報を制御するインストルメントクラスタのプログラムが不適切なため、ブレーキパッドが限度以上に摩耗した際に警告灯が点灯しない。そのため、ブレーキパッドを使用限度を越えて使用し、最悪の場合、ブレーキディスクが破損するおそれがある。

注： □はプログラムの書き換え箇所を示す

### 改善措置の内容

全車両、インストルメントクラスタのプログラムを対策プログラムに書き換える。

識別： 改善済車両には車台番号打刻の中央下側に黄色ペイントを塗布する。
