改善箇所説明図

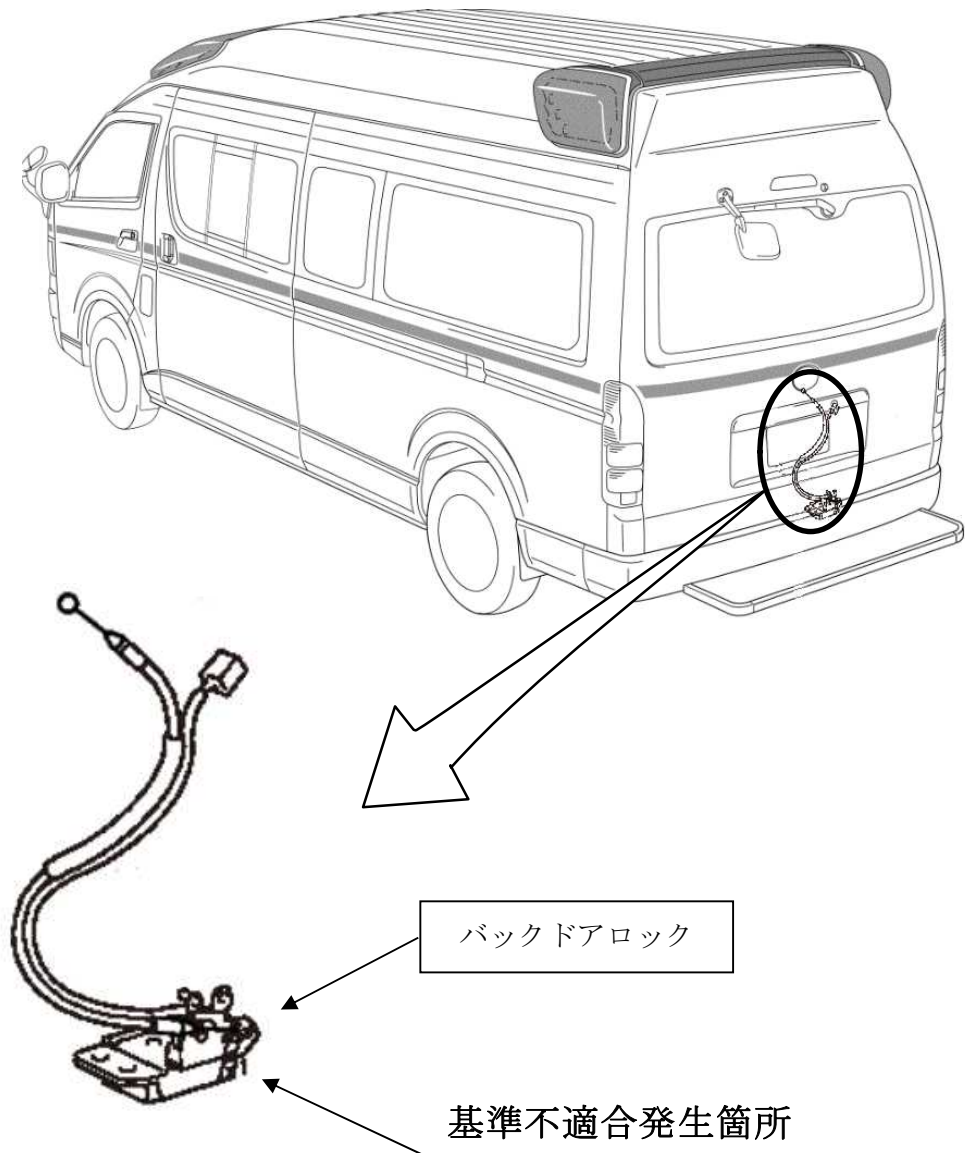
注：□ は交換部品を示す。

救急車において、バックドアロック構成部品の表面処理が不適切なため、バックドアの開閉を繰り返すと、当該部品が早期に摩耗し、走行中の振動等で警告灯が点灯するとともに半ドアになり、保安基準第25条（乗降口の基準）を満足しなくなるおそれがある。

全車両、バックドアロックを対策品に交換する。

識別：改善済車両には車台番号打刻の右下部に黄色ペイントを塗布する。
