## 改善箇所説明図

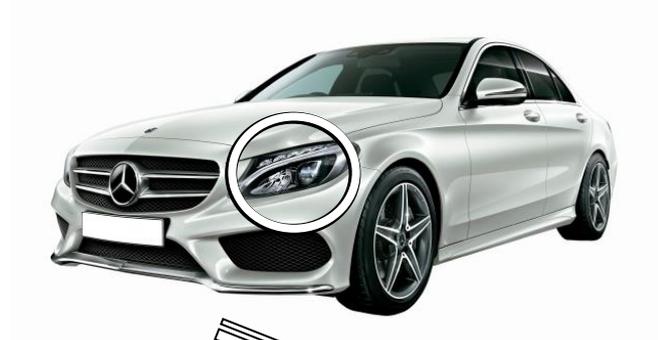
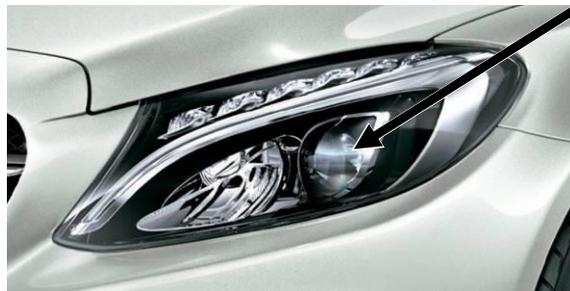
不具合発生箇所

すれ違い用前照灯

注:  は点検し必要に応じて調整を行う部品を示す

すれ違い用前照灯において、車両組立ラインのヘッドライトテストの保守管理が不適切なため、前照灯の光軸調整が適切に行われていないものがある。そのため、光軸の向きが基準に適合しないおそれがある。

全車両、すれ違い用前照灯の光軸を点検し、調整が必要な場合は、光軸調整を行う。

識別 : 車台番号の付近に黄色ペイントを塗布する
