## 地方公共団体等の取組事例について

# 雨天時浸入水に関する取組事例

## ○ 污水管の機能改善に関する調査（平成10年度～平成12年度）

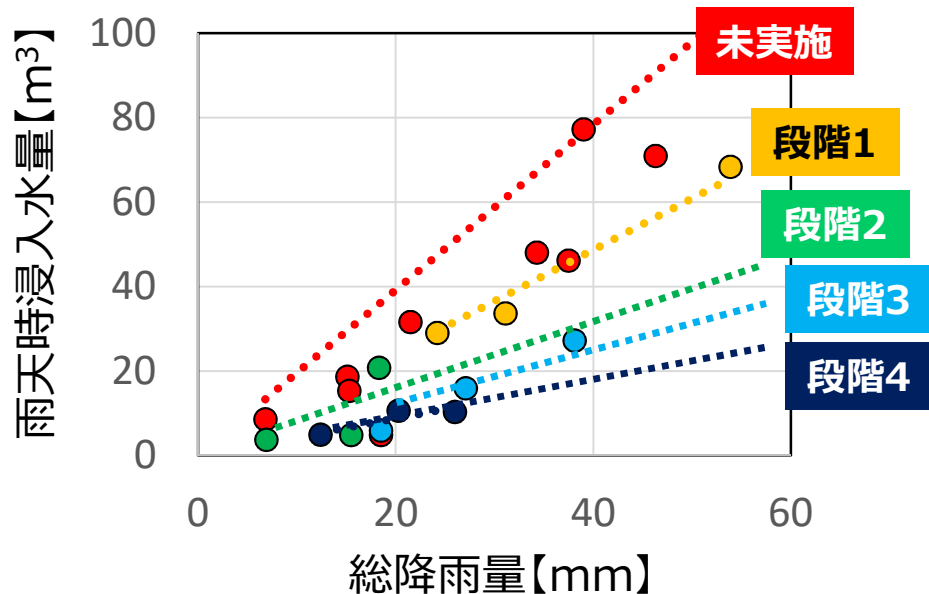
降雨量と雨天時浸入水量の関係

- 対策工事実施による雨天時浸入水量の削減量を定量的に把握した事例がほとんどなく、費用対効果の評価が困難
- K市において以下の内容の調査を実施
  - 築30年程度を経過した宅地分譲地の一画（2.5ha, 99戸）を対象地区に選定
  - 対象地区からの污水流量を連続観測し、晴天時と雨天時の流量の差分から、雨天時浸入水量を推定
  - 降雨量と雨天時浸入水量の関係を整理
  - 段階的補修工事の実施に伴う、降雨量と雨天時浸入水量の関係の変化を評価
- 対策工事（污水枡、取付管、排水設備の補修）の実施により、雨天時浸入水が大幅に（本事例では73%）削減されることを確認した。

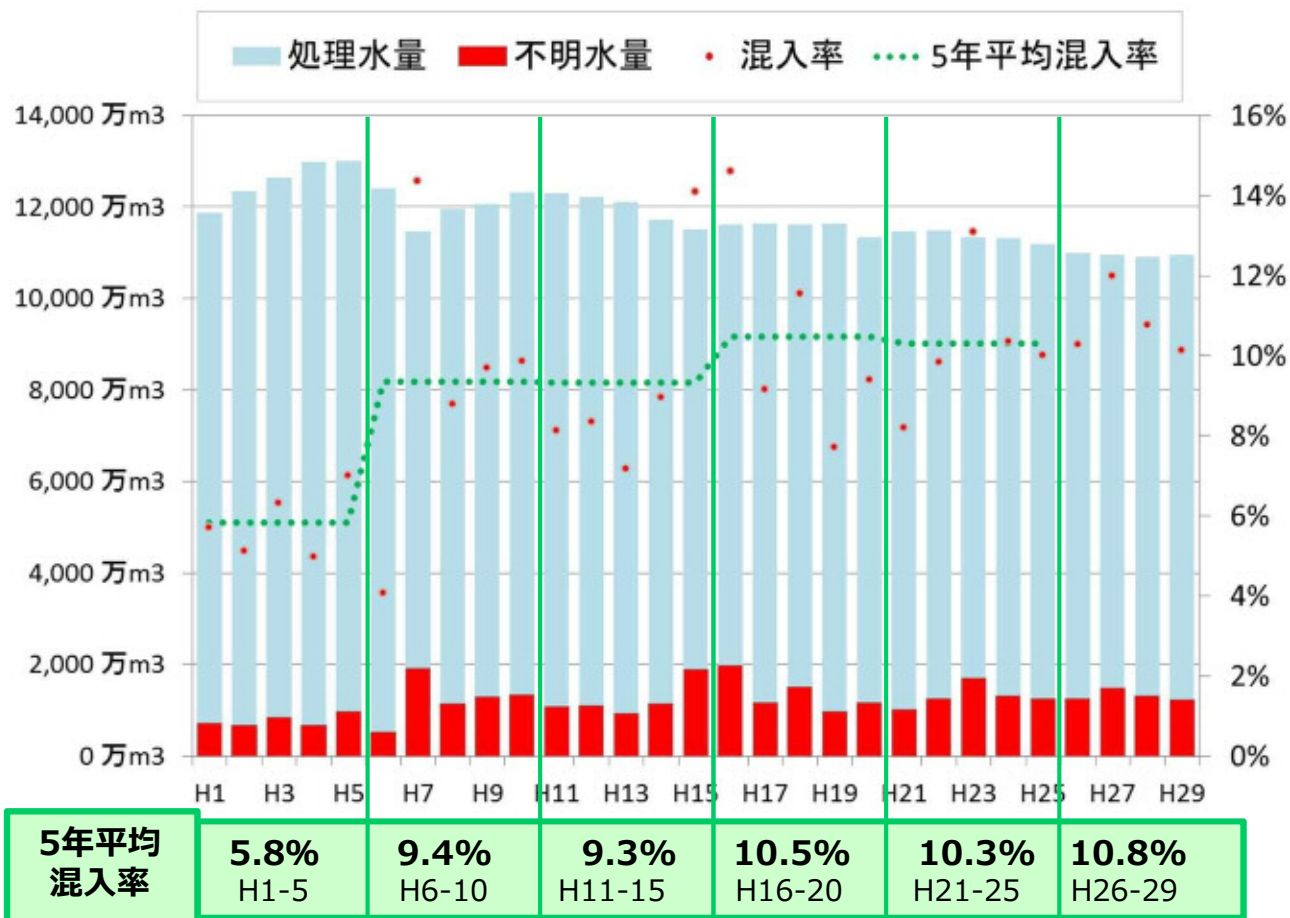
## 分流5処理区における不明水混入率の推移

(不明水 = 処理水量 - 有収水量)

これまでいろいろな  
発生源対策を実施し  
それぞれ削減効果は  
あるはずだが

処理区単位で見ると  
雨天時浸入水  
は減っていない。

- さまざまな発生源対策を、相当量実施したが、処理区単位での不明水量は改善されず……  
⇒不明水量は平成元年ごろに比べ、約2倍に増加（不明水：雨天時浸入水＋常時浸入水など）

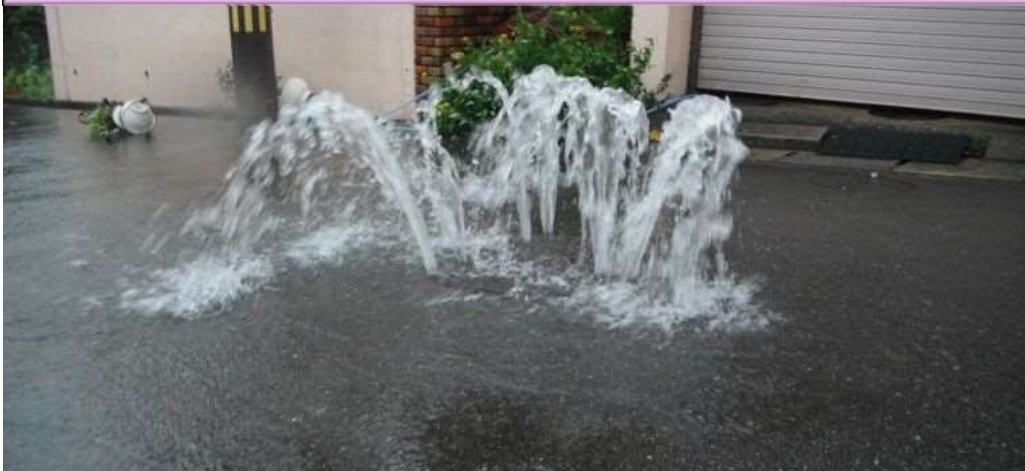
### マンホール溢水の状況（玉津処理区）

- 流入下水量が、晴天日約7万m<sup>3</sup>/日に対し、大雨日には2倍以上の流入（H29年度最大：15万m<sup>3</sup>/日）
- 流入ポンプ全台（合計210m<sup>3</sup>/分）稼働しても、流入下水量が上回ることもあり、市街地溢水リスクが高かった。
- 平成30年6月に流入ポンプ1台（47m<sup>3</sup>/分）を増設
  - 現在効果検証中（年度ごとに降雨状況は異なり、事前・事後の単純比較が困難・・・）

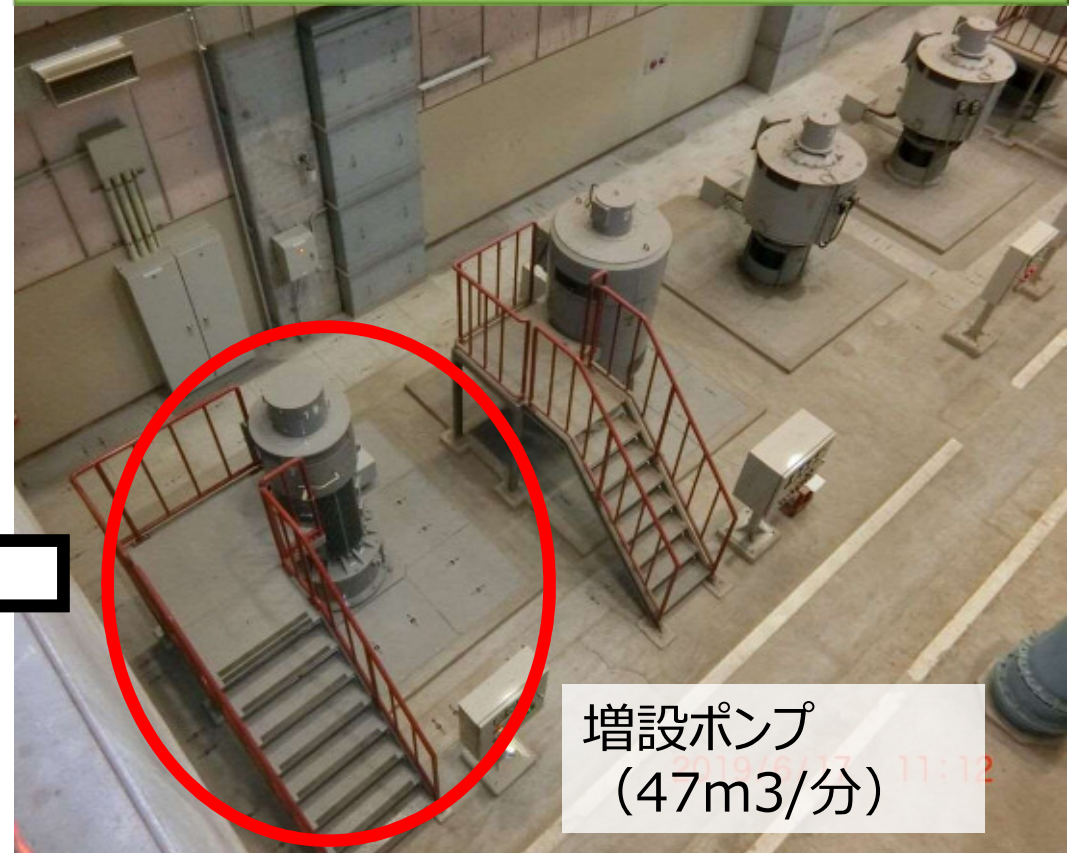
### 流入ポンプ増設状況（玉津処理場）

増設ポンプ  
(47m<sup>3</sup>/分)

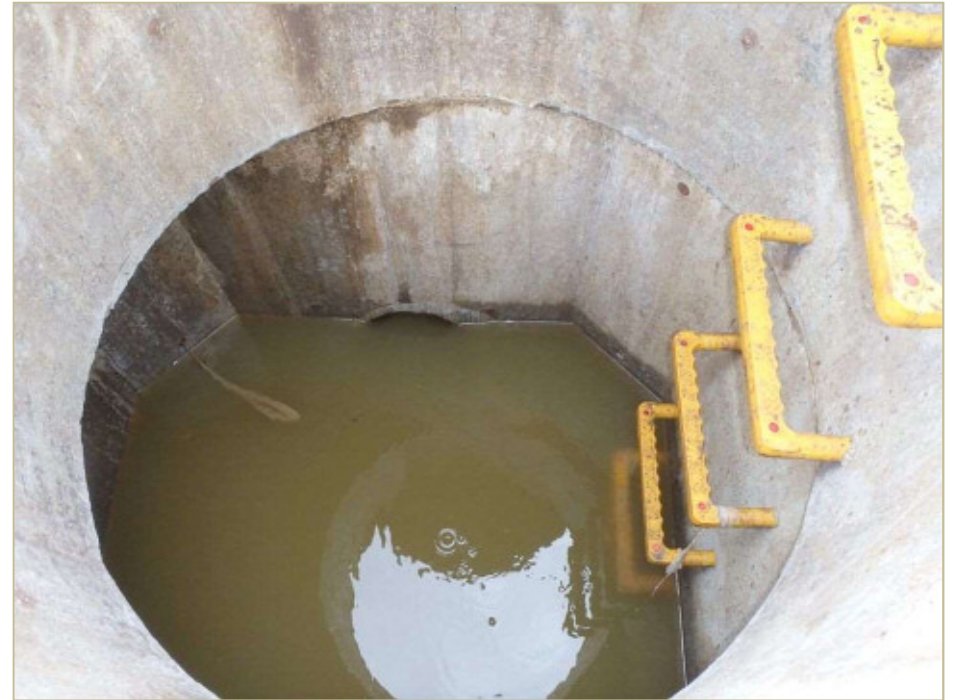
水が上がった状態

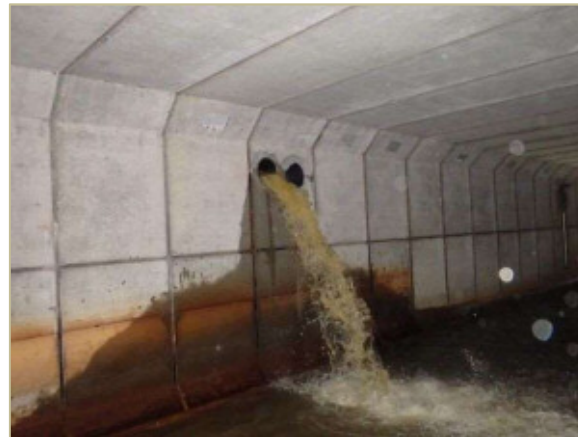
雨水管への越流状況

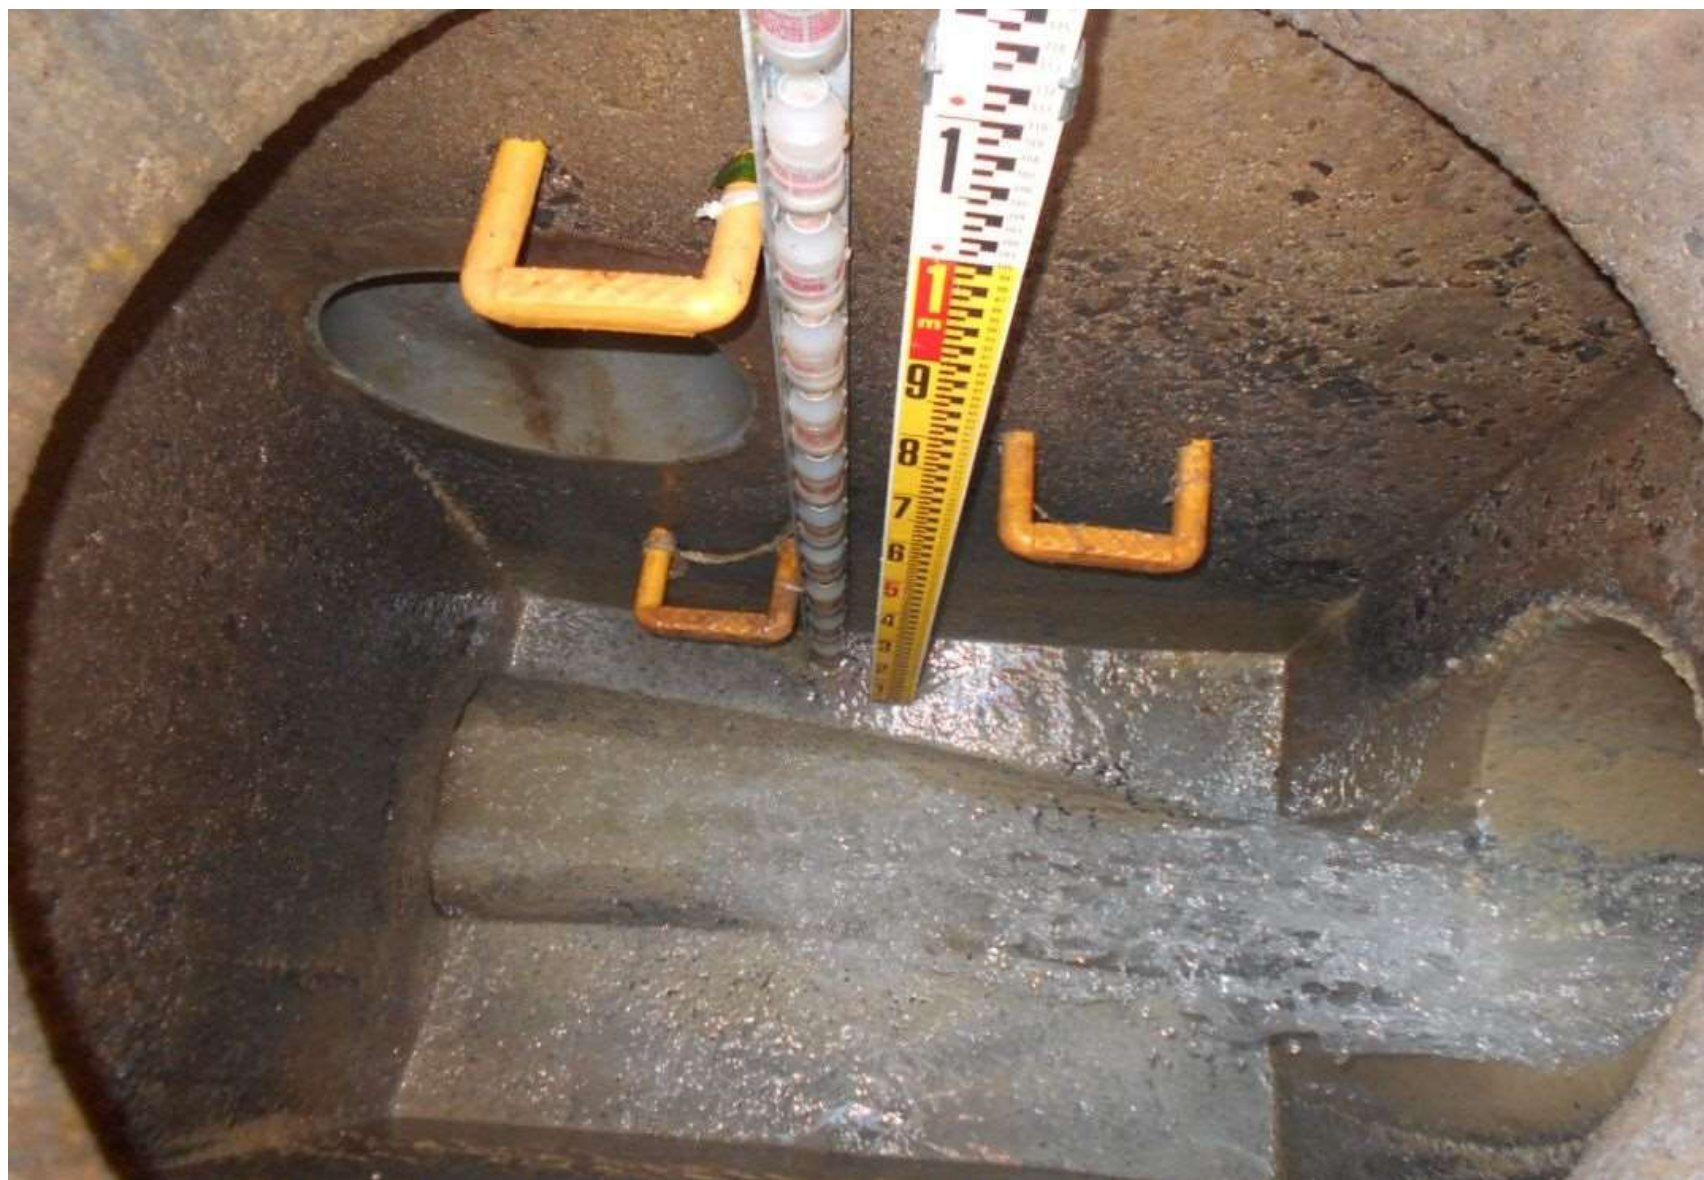
越流確認のための水位計測

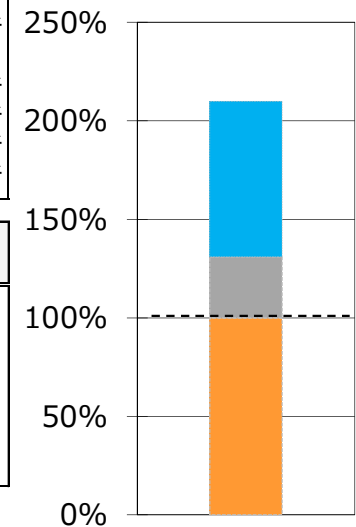
30mm/日  
降雨時の浸入水量評価

- 塩ビ製の本管・取付管からの浸入水はほとんどなしと評価。
- 公共ます・人孔等の老朽化が激しく、浸入水を誘引していると見られた。
- 下水道施設の改善による段階的削減を進めつつ、効果を見ながら、宅内設備対策についても進める必要がある。

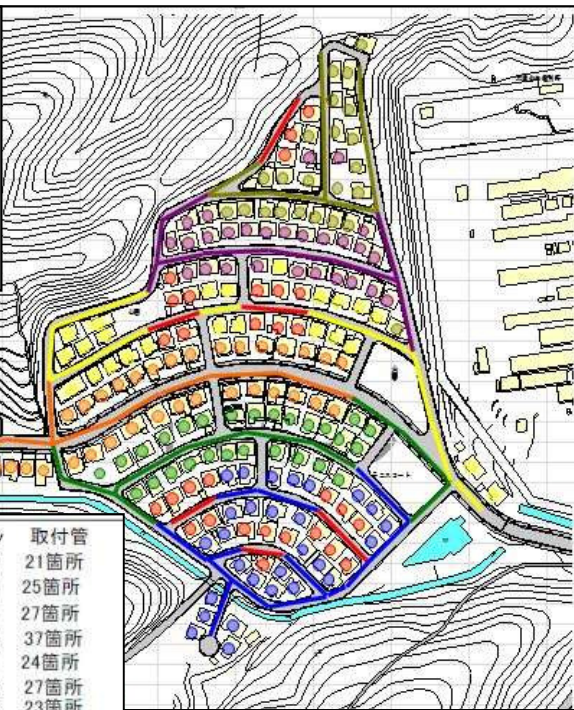
### 対策工事概要

**施工期間** 7年 , **工事対象** 公共下水道施設  
**本管改築** 2,212m 69スパン  
**取付管改築** 184箇所  
**工事費** 約2億1千万円 (H21~H28 7年合計)

年度	本管	スパン	取付管
21	218.9m	6sp	21箇所
22	376.2m	14sp	25箇所
23	358m	11sp	27箇所
24	288m	8sp	37箇所
25	354m	12sp	24箇所
27	306m	9sp	27箇所
28	311m	9sp	23箇所

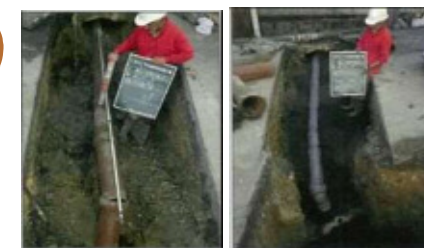
### 取付管布設替

工事前 工事後
