平成30年7月豪雨

場所：広島県呉市天応西条地区 大屋大川

場所 : 広島県安芸郡坂町小屋浦 天地川

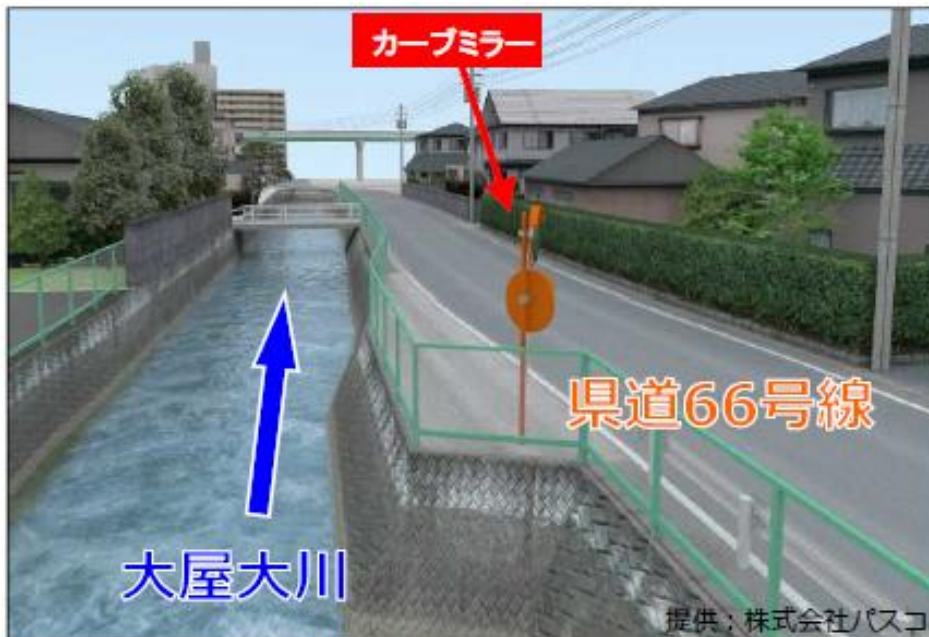
被災前イメージ

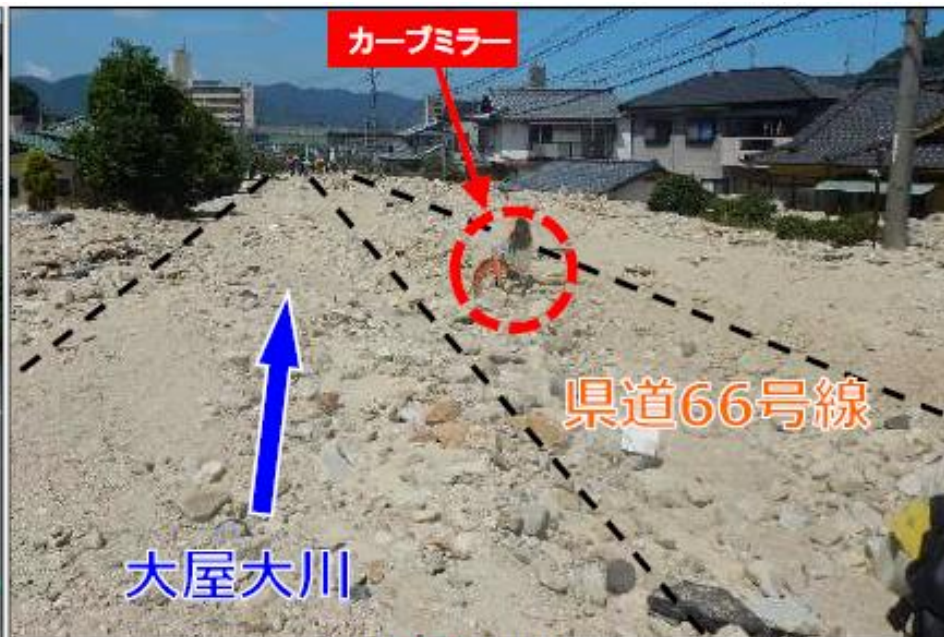
- ・上流域で斜面崩壊や土石流等により、土砂が多量に生産
- ・下流の河道で河床上昇・河道埋塞が生じ、海沿いの扇状地において土砂・洪水氾濫が発生
- ・広域に土砂と泥水が氾濫し、厚いところでは土砂が2 m以上堆積

被災後状況写真

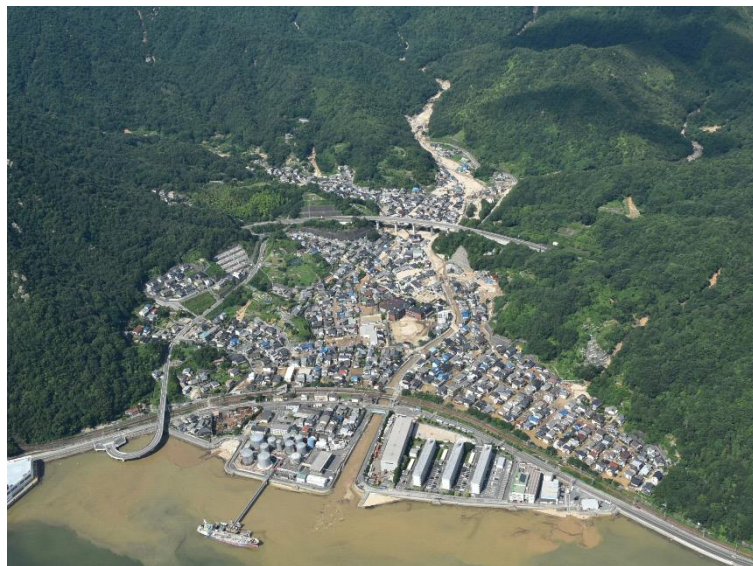
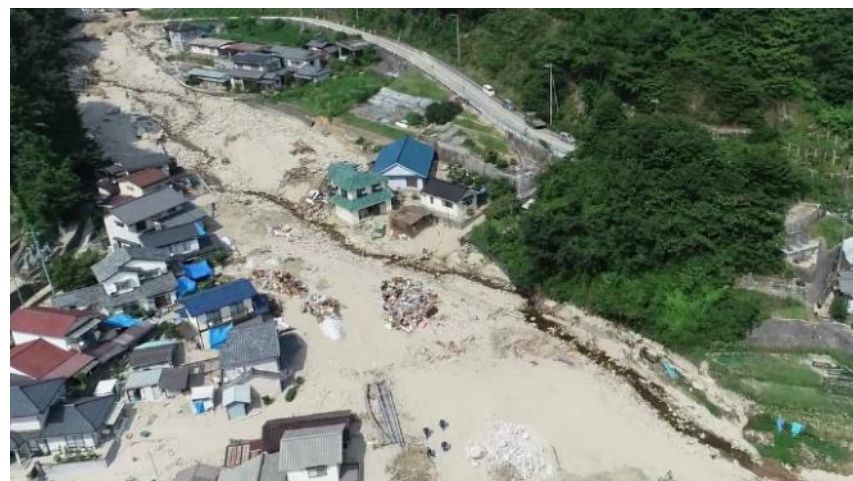
天地川 (広島県安芸郡坂町)

- ・上流域で斜面崩壊や土石流等により、土砂が多量に生産
- ・下流の河道で河床上昇・河道埋塞が生じ、海沿いの扇状地において土砂・洪水氾濫が発生
- ・県道が被災し、通行止めによる地域住民・経済活動への影響が長期間に及んだ
