事業用自動車事故調査報告書

〔重要調査対象事故〕

大型トラックの衝突事故（愛知県岡崎市）

令和元年7月26日

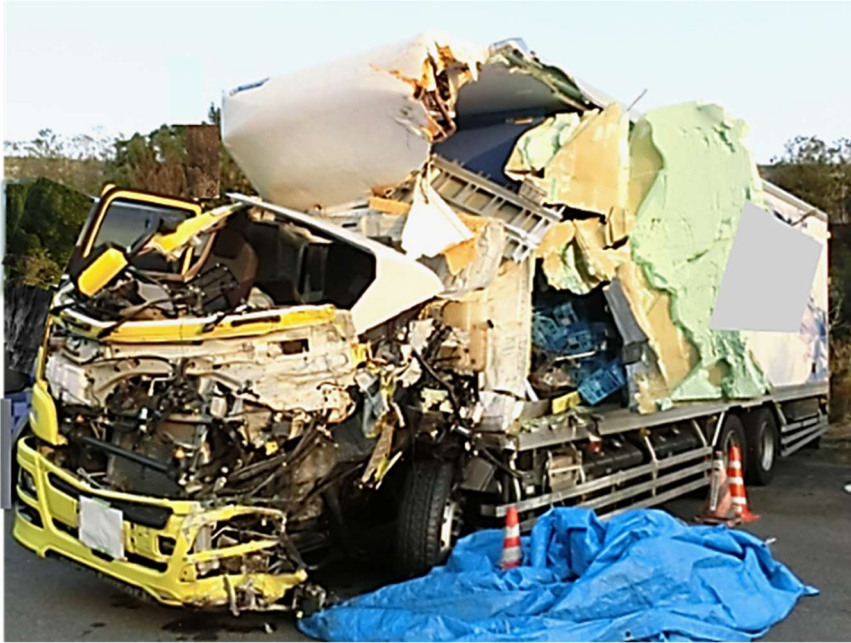
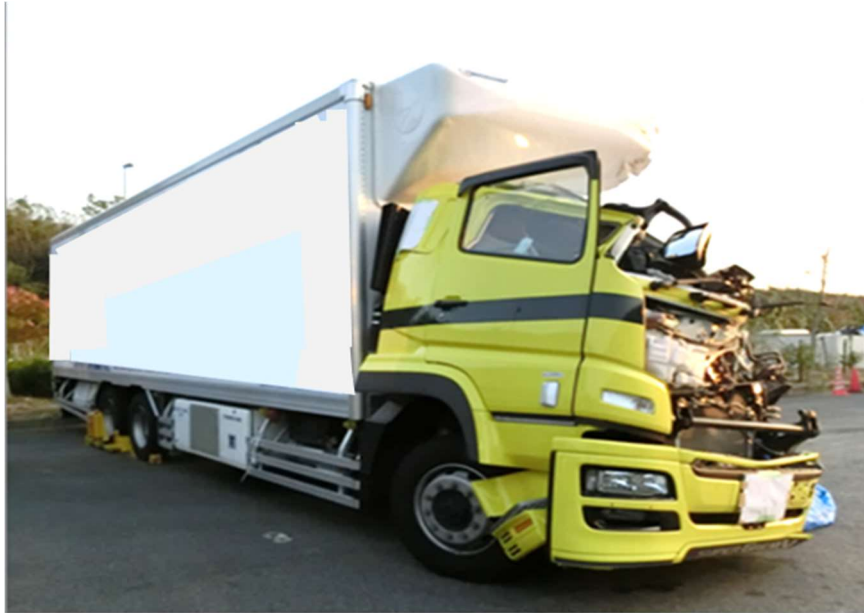
- ・当該車両の初度登録年月は、自動車検査証によると平成28年4月であり、事故時の総走行距離は80,729kmである。
- ・衝突被害軽減ブレーキ、速度抑制装置及びクルーズコントロールが装着されていたが、ドライブレコーダーは装着されていなかった。
- ・当該車両は、キャビン部前面左側及び荷台左側が損壊した（写真1参照）。

写真 1 - 1 当該車両

写真 1 - 2 当該車両

2.1.1 に記述したように、当該車両は、東名高速道路上り線上郷SAを事故発生の約11分前に出発し、約80km/hの速度で走行し、その後、新東名高速道路へ移り、路側帯に駐車していた相手車両に後方から衝突して事故となったものと考えられる。当該運転者は「事故直前に周りを走行している車両は少なく安心し、考え事をしながら漫然運転をしていた」と口述し、また、「何かにぶつかった衝撃を感じ、衝突した時は「ハッ」としハンドルを操作したかは覚えていない」と口述していることから、衝突の前にブレーキをかけていなかったと推定される。これらのことから、当該運転者は、第1通行帯の左側の路側帯に車両故障のため駐車していた相手車両に気付かずに、当該車両を車線から左側に逸脱させ路側帯にはみ出して走行させたために、相手車両に衝突したものと考えられる（写真1、2参照）。

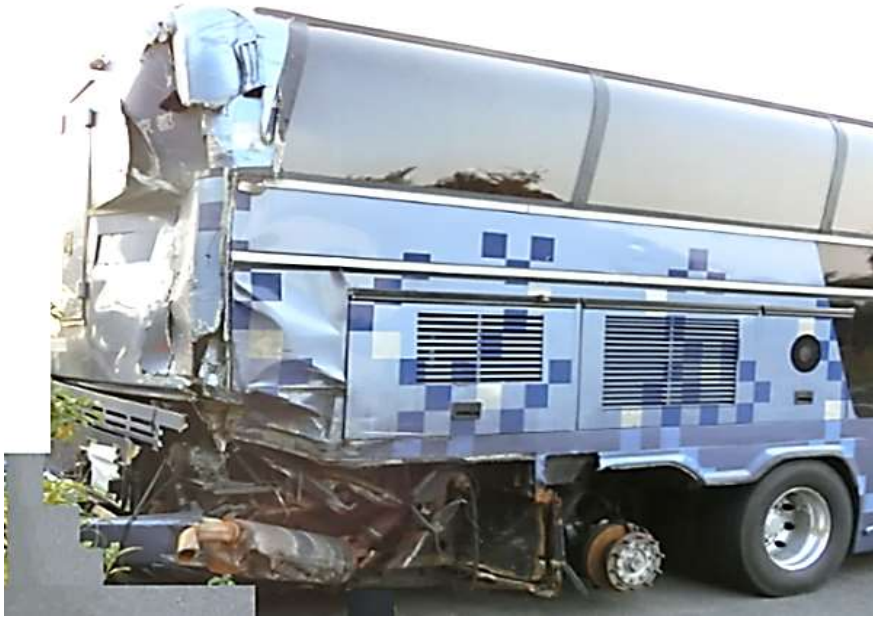
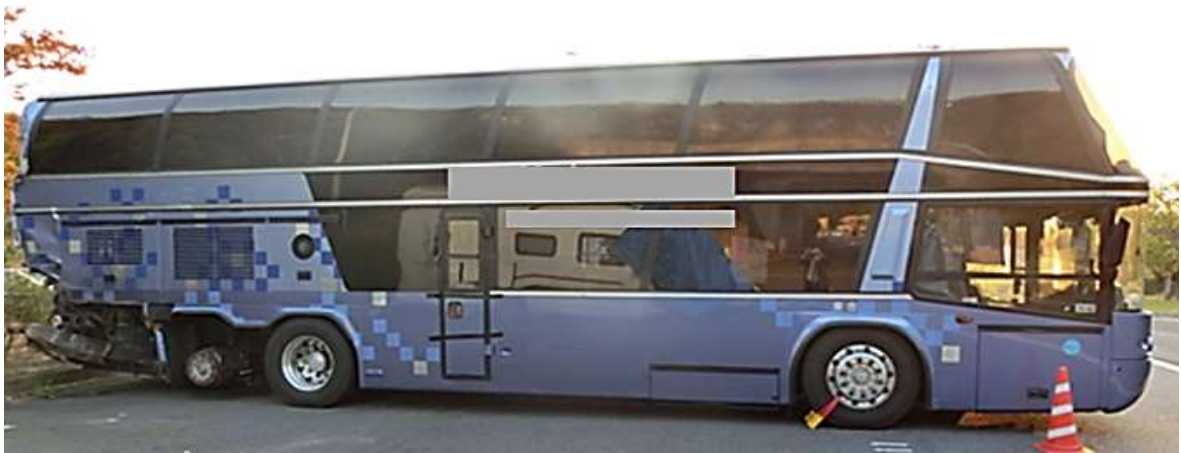
- ・当該車両に衝突されたことで、相手車両は主に車体後面の右側が破損した（写真2参照）。
- ・相手車両は、前1軸、後2軸で2階建ての構造となっており、1階に乗客5名と乗務員2名分の座席、2階に乗客31名分の座席が備えられ、乗車定員は38名である。車両の寸法は、長さ11.98m、幅2.5m、高さ3.79mである。

写真2-1 相手車両

写真2-2 相手車両

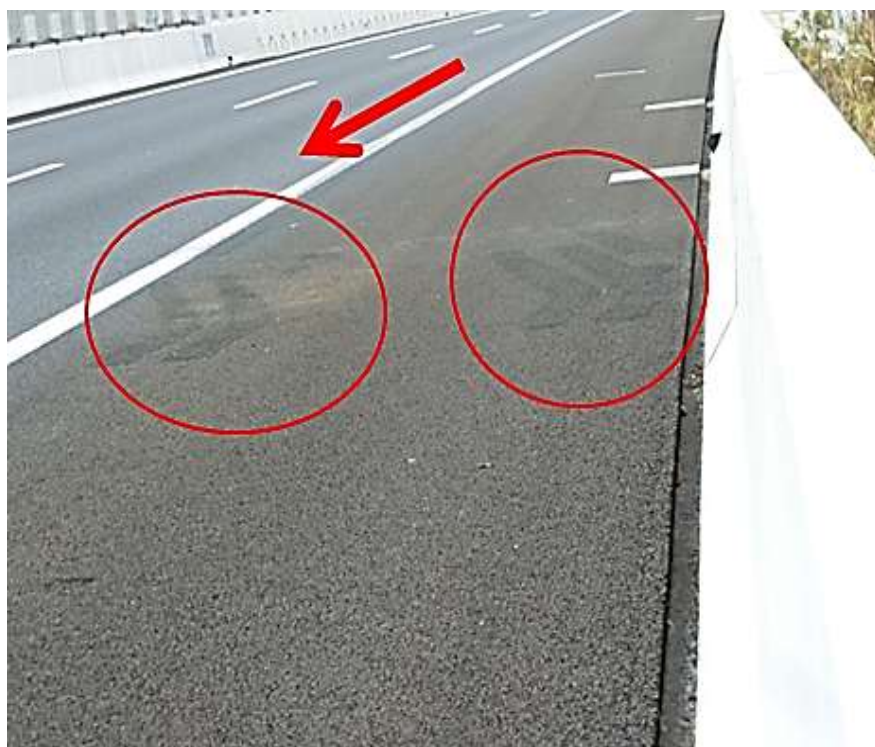
写真3-1 第1衝突地点
(○印 相手車両後輪痕)

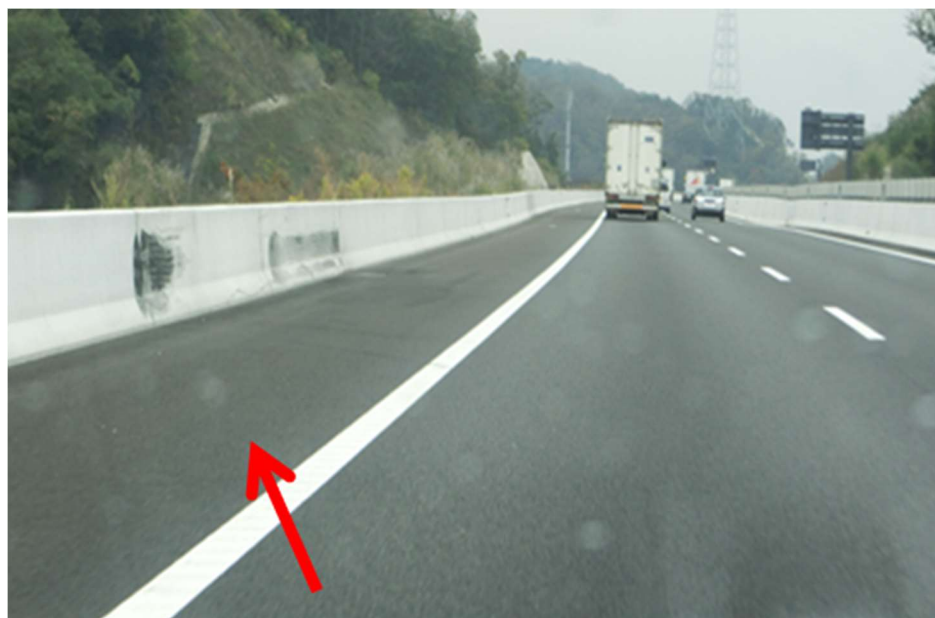
写真3-2 第2衝突地点
(事故地点より約27.3m前方)
