## 改善箇所説明図

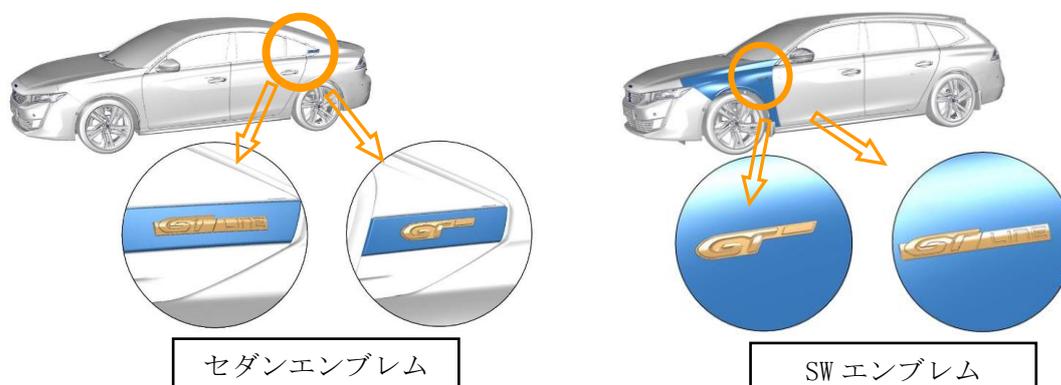
注：  は点検するエンブレム貼付箇所を示す

エンブレムの成型および接着テープの取付けにおいて、製造指示が不適切なため、設計と異なる仕様で製造されたものがある。そのため、接着テープの接着性が弱く、エンブレムが接着テープから剥がれ突起となるおそれがある。

全車両、点検してエンブレムが剥がれている場合は対策品に交換する。

運転席側ドアロックストライカー上部固定ボルトの頭に黒ペイントを塗る。
