平成30年7月豪雨の被災状況 及び復旧に向けて

倉敷市環境リサイクル局下水道部

被災状況 真備浄化センター

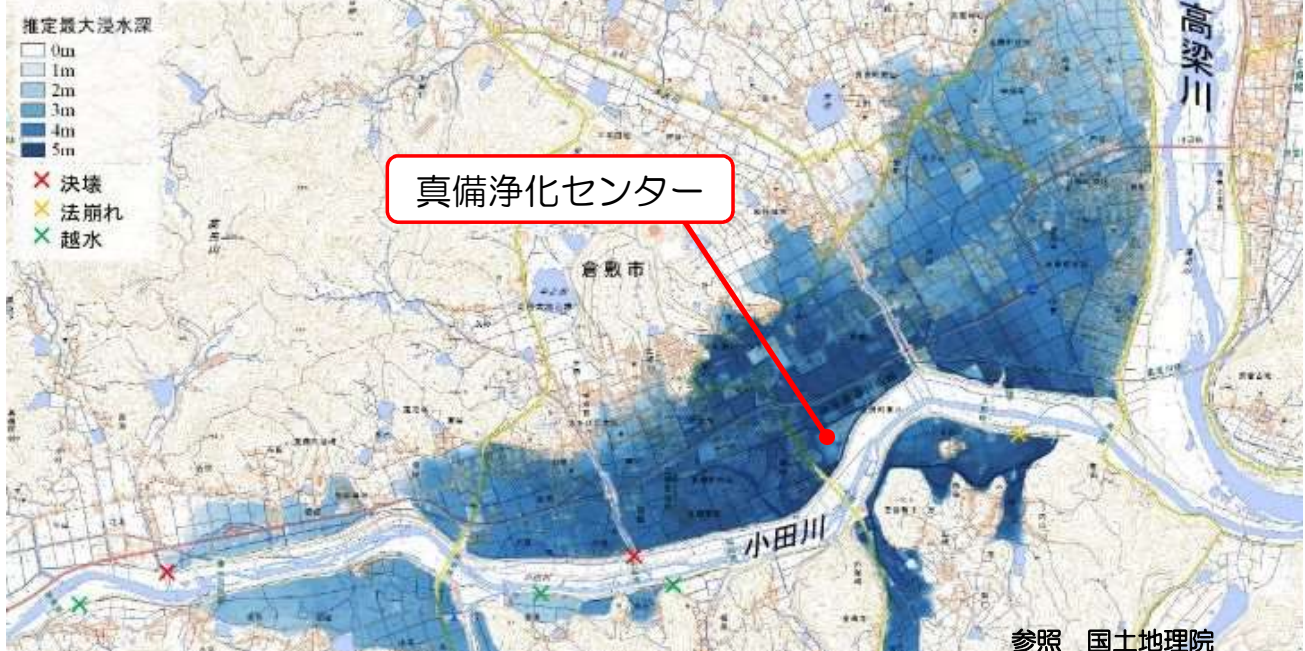
平成30年7月豪雨により小田川などの堤防が決壊
真備地区約1200ha 下水供用開始地区95%浸水

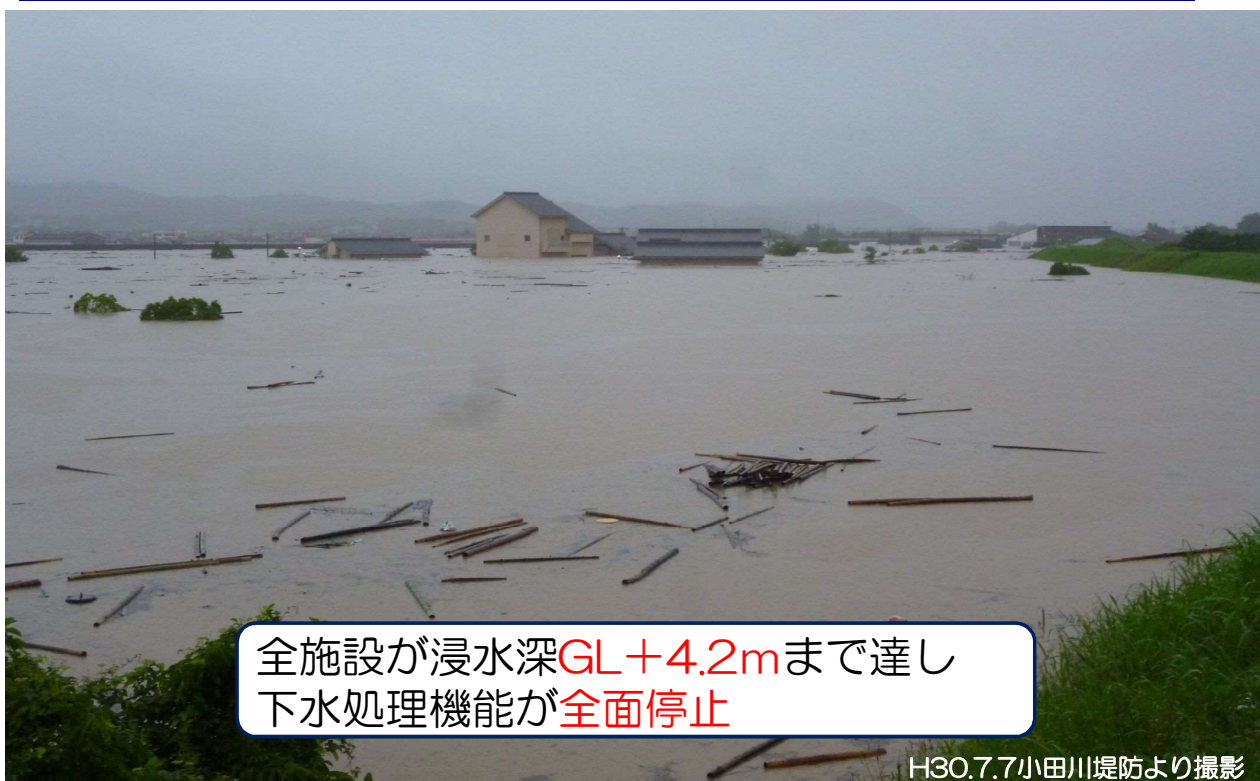
全施設が浸水深GL+4.2mまで達し
下水処理機能が**全面停止**

H30.7.7小田川堤防より撮影

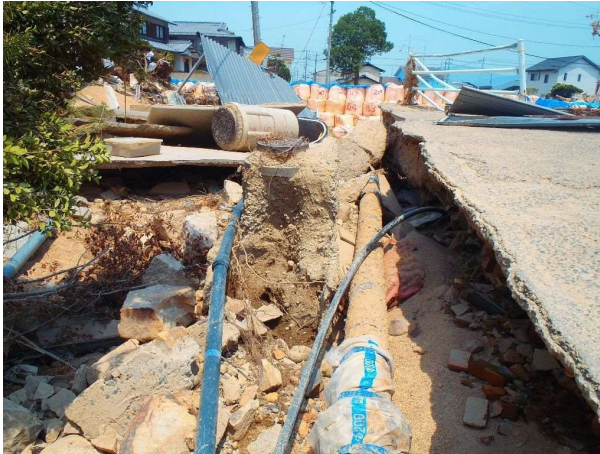
末政川付近

河川破堤による下水道管路施設の
破損、土砂流入

土砂堆積による
人孔調査の遅れ

路面全体が洪水により土砂で覆われた。下水道台帳により、人孔を探しながら調査した。他部署による路面の土砂撤去後はスムーズに行えた。

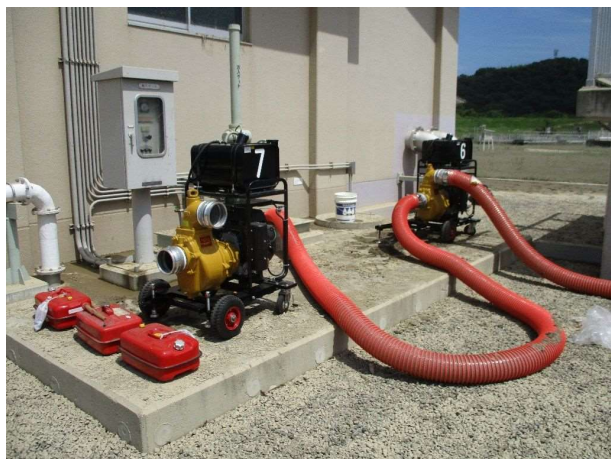
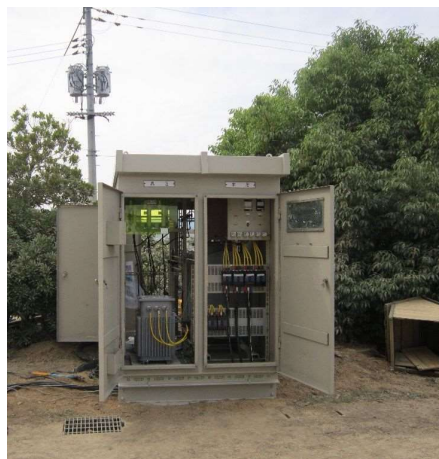
揚水機能の確保

当初は、可搬エンジンポンプで揚水
その後、仮設電源※を使用し主ポンプ（水中仕様）を稼動

※被災3日後からは発電機、7日後からは受変電設備により送電

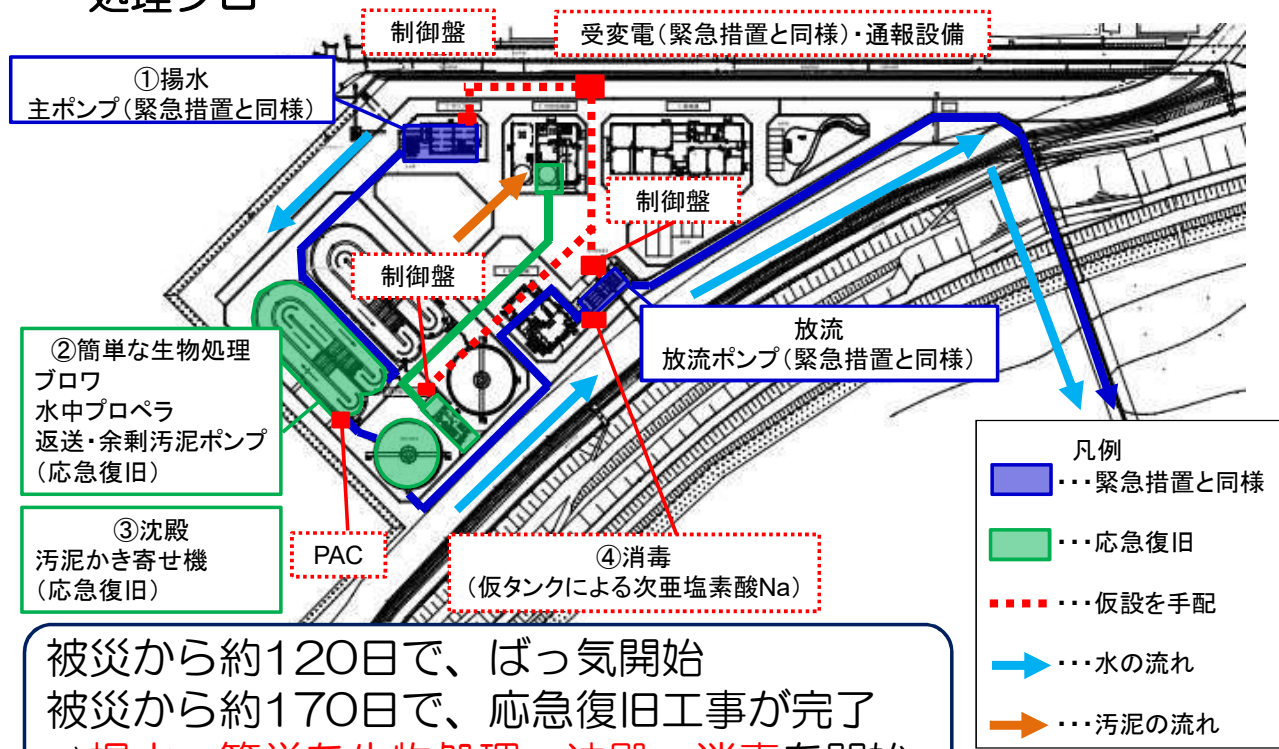
処理フロー

小規模なため、主ポンプが水中仕様のケースが多い
⇒揚水機能の確保を早期にできる

OD槽は浅い水深で用地面積が大きい
⇒沈殿機能の確保のため仮沈殿池とした場合
水面積負荷を小さくできる

建築物は階高が低い棟が多い
⇒機械・電気設備はほとんどが水没
重要設備は、比較的階高の高い位置への設置、
防水扉の設置や給排気口を高い位置にする等、
対策すべき
