事業名称	桑折町 空き家の有効活用に向けた相談体制確立・運用事業
事業主体名	株式会社 伴
連携先	桑折町
対象地域	福島県伊達郡桑折町
事業の特徴	<ul style="list-style-type: none"> ・行政から空き家所有者住所へ相談会チラシ情報を発信。 ・相談体制は地元人脈を生かし構築。 ・専門以外の分野について、勉強・研修会の実施し相談の幅を広げる。 ・所有者確認後空き家現地調査を行い、空き家バンク登録可能か確認する。
成果	<ul style="list-style-type: none"> ・空き家等相談 19 件。相談体制の構築。 ・空き家セミナーに多くの町民・近隣住民 33 名が参加。 ・空き家2物件の内、1軒の流通が決定。1物件は継続交渉中。 ・空き家現地調査図面等で所有者希望確認と行政との調整中。 ・C/F 表の提案。
成果の公表先	http://kabu-ban.net/index.html

『桑折町 空き家の有効活用に向けた相談体制確立・運用事業』

空き家 現況調査報告書
【物件名】桑折町字芝堤、住宅 No. 5

空き家 現況調査報告書

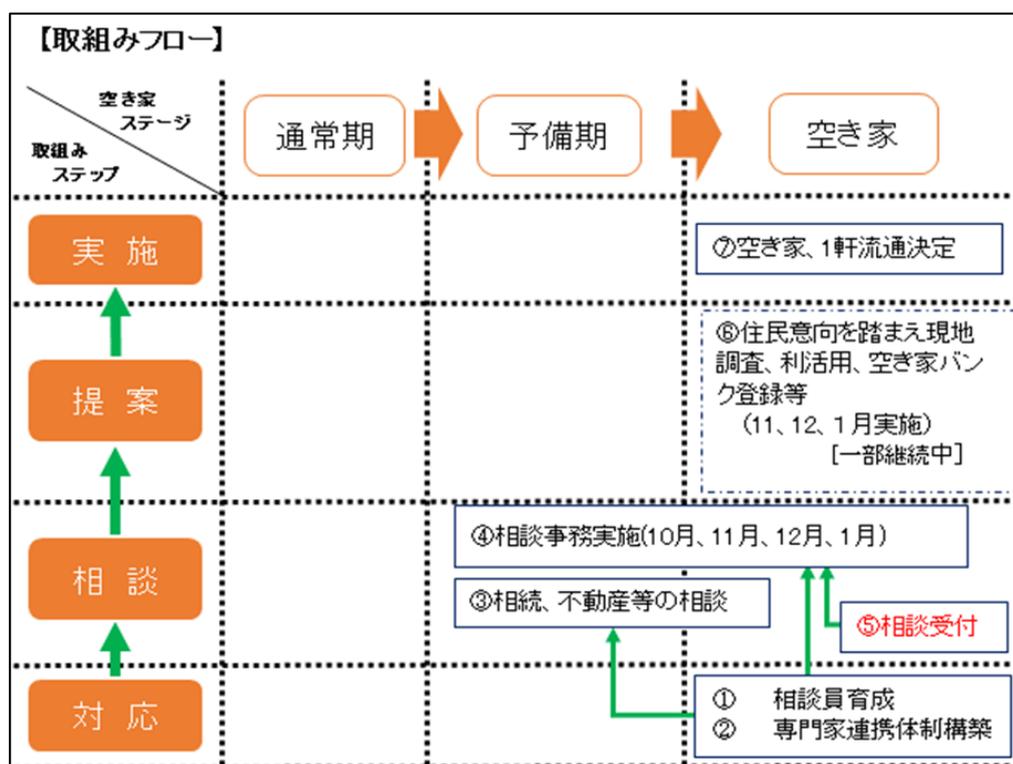
[図 1 フロー]

①. 取り組みフロー

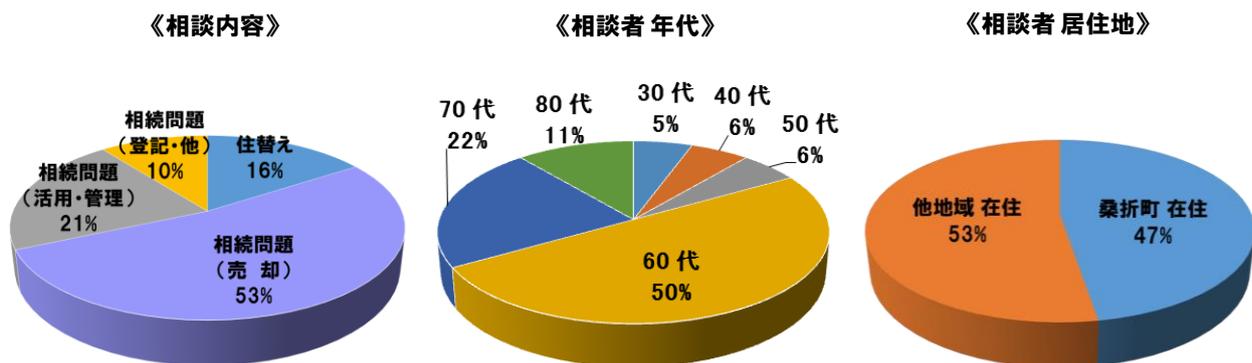
7. 相談者様の分析

- ◎ 不動産相続に関する相談(売却・活用法、登記等)が大半で 84%を占めた。
- ◎ 相談者の年齢層は 30代から80代までと幅広かったが、やはり60代・70代(72%)の年齢層が現実的に困っておられ、空き家対策の緊急性が感じられた。
- ◎ 相談者の居住地域は、半分以上の方が空き家対策物件(相続不動産)とは別の地域に居住され、地域の過疎化や空き家発生となる環境が進んでいるのが実態。
- ◎ 30代の方で桑折町への住替えしたいとの相談があり、今後の学区や教育環境も含め具体的に検討されており、空き家活用とうまくマッチング出来ないかと調整・推進をしたい。

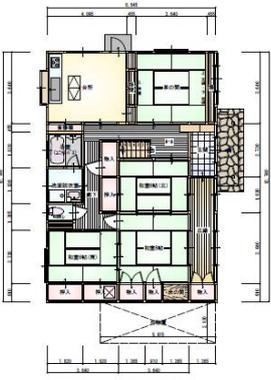
1階 平面図 S:1/100

住宅部分	外物置部分	合 計
敷 地 積	112.62	12.53	125.15
1 F 床 積	110.13	12.53	122.66
2 F 床 積	49.68	—	49.68
延 床 積	159.81	12.53	172.34

二 次 名 称 桑折町字芝堤、住宅 No. 5 現況調査
 実 施 名 称 現況平面図 縮 尺 1/100 調査日 平成31年1月12日

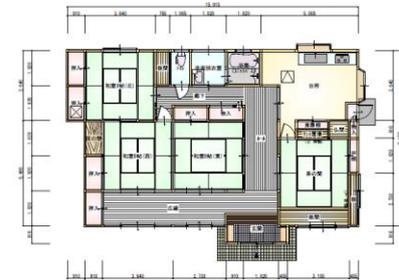
1階平面図 1/100

㎡	坪
建築面積	134.56	40.62
1F床面積	134.56	40.62
2F床面積	—	—
延床面積	134.56	40.62

工事名称 桑折町字塚合_住宅No.12 現況調査

図面名称 現況平面図

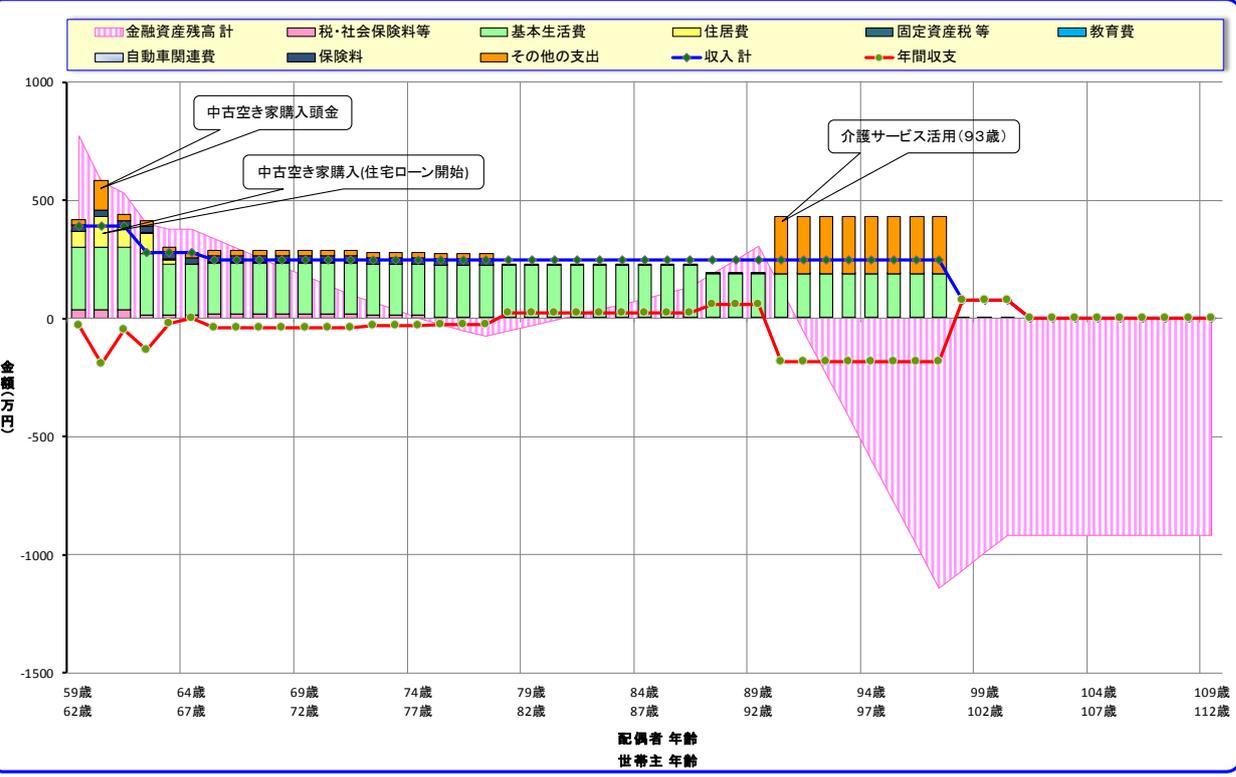
《キャッシュフロー（グラフ）》

1. ご主人、93歳から介護施設利用予定。
 【主な内容/条件】 2. 63歳時に、中古空き家を購入予定。(住宅ローンは、250万円を想定)

選択① 中古空き家購入 [相談者 X ご主人様] 今後の収入・支出の推移予測
