改善箇所説明図

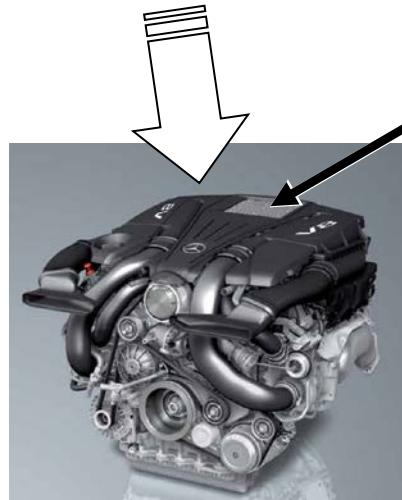
不具合発生箇所

エンジン
コントロールユニット

注: [] は対策プログラムに書き換える部位を示す

エンジンコントロールユニットの制御プログラムにおいて、車両へ搭載する仕様指示が不適切なため、失火検知の診断が正しく作動しないことがある。そのため、不具合が生じていないにも係わらずメーターパネル内のエンジン警告灯(MIL)が点灯し、誤検知したシリンダの燃焼を休止させて、最悪の場合、排出ガスが基準値を超えるおそれがある。

全車両、エンジンコントロールユニットの制御プログラムを対策プログラムに書き換える。

識別：車台番号の付近に黄色ペイントを塗布する
