# 第1章 未曾有の大震災と国土交通省の総力対応

## 第1節 東日本大震災の発生

### 1 巨大地震、大津波、原子力緊急事態の複合災害

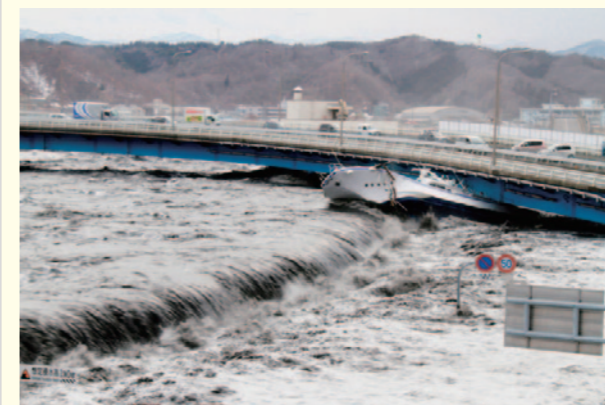
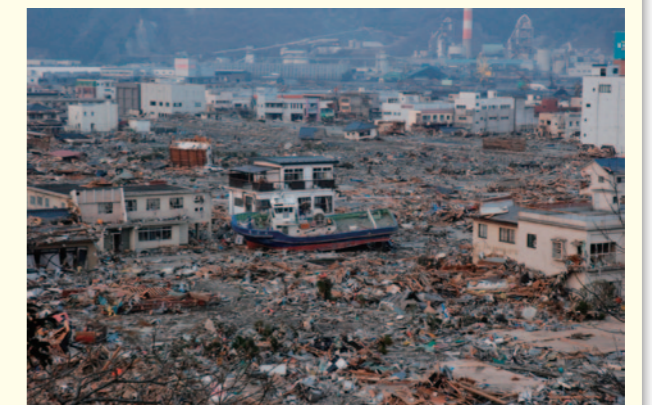
図表4 東日本大震災における大津波の状況

【岩手県宮古大橋付近】

【岩手県大船渡地区】

資料) 左: 岩手県宮古市、右: 岩手県大船渡市

気象庁により国内の津波観測点で記録された津波の高さの最高値は、福島県相馬で9.3m以上（地震発生から1時間5分後）であり、そのほか、宮城県石巻市鮎川で8.6m以上（地震発生から40分後）等となっているが、津波により観測施設が損壊したところでは観測された以上の津波が到達した可能性もある。気象庁では、津波の痕跡等から津波の高さを調査したところ、最高では、岩手県大船渡市で16.7mと推定している。

また、岩手県宮古市の田老地区では、高さ約10mの防潮堤を越えて津波被害が広がっているほか、各種の大学や研究機関による津波被害の調査が行われ、岩手県の宮古市等で30m以上の遡上が確認されている<sup>注</sup>ことなどから、地域によっては観測値を上回る高さの大津波が襲来し、甚大な被害につながったものと考えられる。

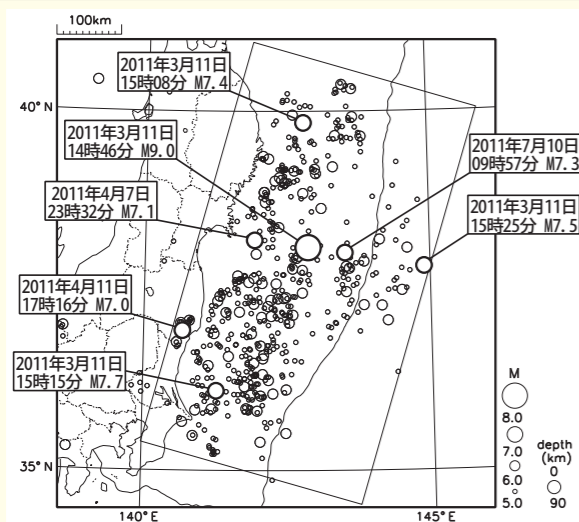
図表12 東日本大震災における余震の状況

(注) 1 8月11日24時00分まで、深さ90km以浅、M≥5.0。  
2 丸の大きさはマグニチュードの大きさを表す。  
3 M7.0以上の地震に吹き出しをつけている。

本震後も、岩手県沖から茨城県沖にかけて、震源域に対応する長さ約500km、幅約200kmの広範囲で余震が頻発しているほか、震源域に近い海溝軸の東側でも余震が発生している。8月11日時点で、最大震度6強が2回、6弱が2回、5強が8回、5弱が27回、4が153回等となっている。4月7日には、宮城県沖を震源とするマグニチュード7.1の地震が発生し、宮城県北部・中部で最大震度6強を観測した。また、4月11日及び12日には、福島県浜通りを震源とするマグニチュード7.0、6.4の地震により、福島県浜通り等で最大震度6弱を観測した。これらの大きな余震により、死者・負傷者を出す被害が発生した。

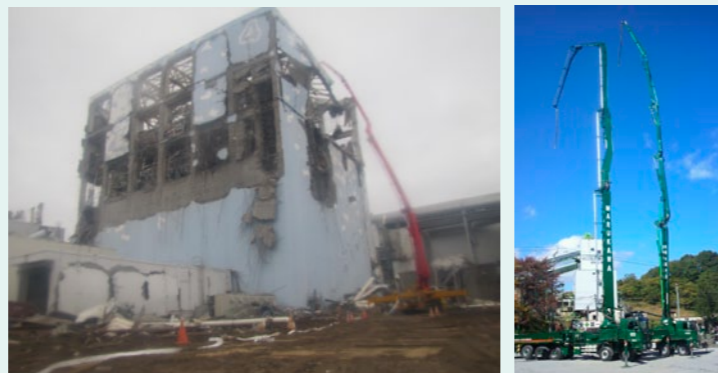
遠隔操作での高さ約50mからの放水を可能とするコンクリートポンプ車は、本来、建築現場でコンクリートの圧送に使用される機械だが、今回は、待ったなしの原発の冷却作業に大いに貢献することとなった。

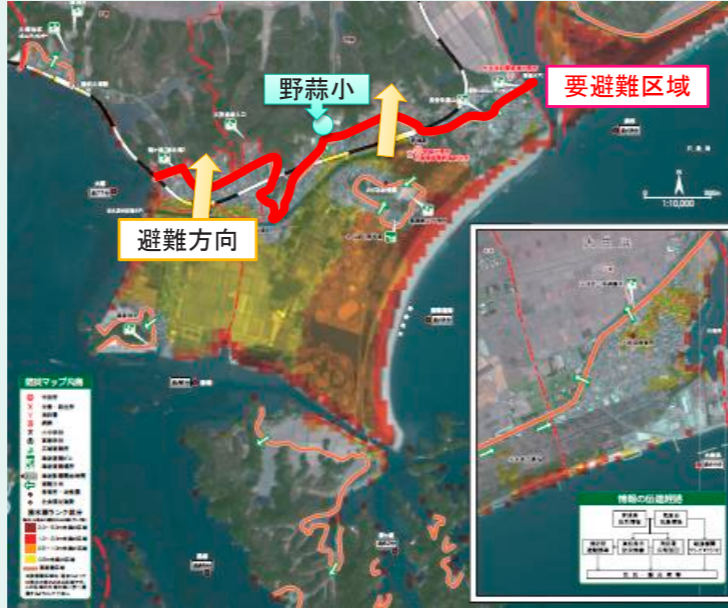
宮城県東松島市の指定避難所のひとつ、野蒜小学校は、1960年のチリ地震津波では被害を受けておらず、東松島市が作成した津波防災マップの要避難区域（場合によっては浸水のおそれのある区域）にも入っていなかった。今般の地震発生直後には、児童のみならず周辺住民が野蒜小学校の体育館に多数避難してきたが、大津波が体育館をのみ込んだ。

資料) 宮城県東松島市資料より国土交通省作成

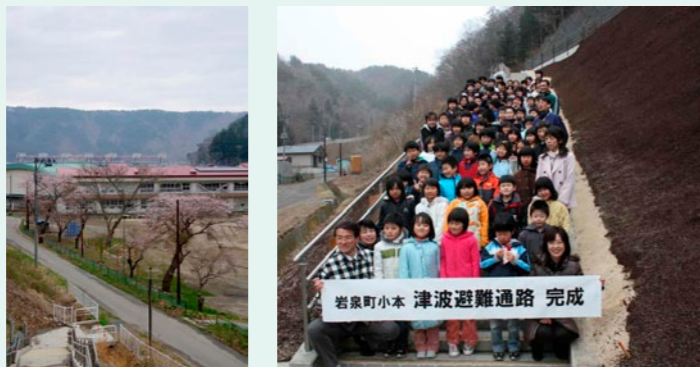
これを受け、国土交通省東北地方整備局三陸国道事務所が、小学校や住民の意見を反映し、130段、長さ約30mの避難階段を完成させていた。

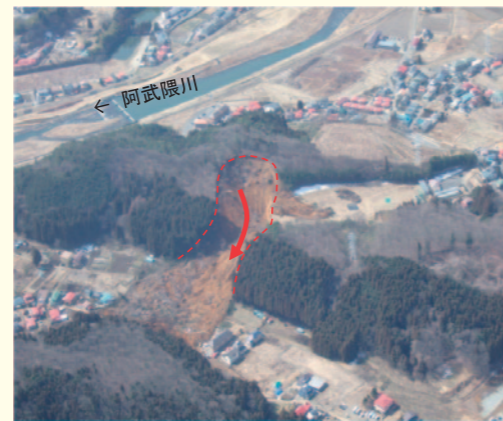
図表35

東日本大震災における土砂災害の発生状況（福島県白河市葉ノ木平）

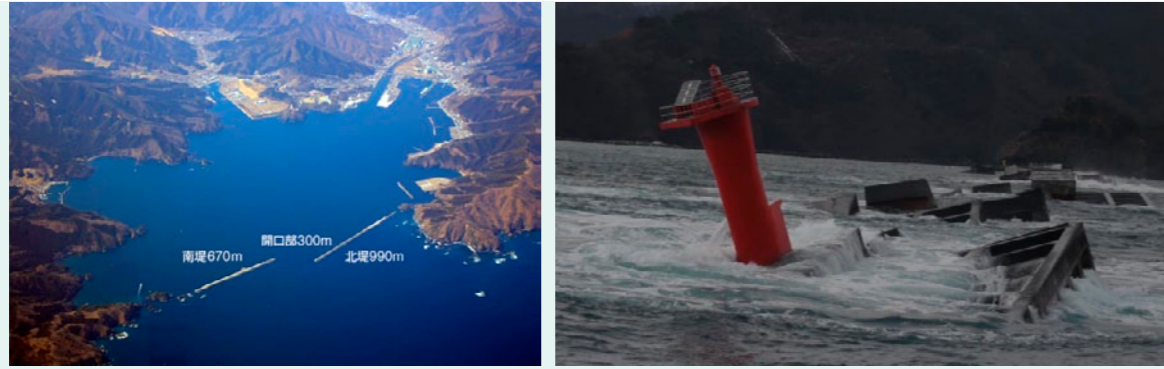
岩手県の釜石港では、ギネスブックにも登録された世界最大水深(63m)の湾口防波堤が31年の歳月をかけて2009年3月に完成していた。中央の開口部300mを大型船の航路として確保し、その両面に北堤990mと南堤670mの2本の防波堤をハの字型に配置したもので、明治三陸地震津波規模の大津波に対して湾内の防潮堤の天端高(おおむね4m)より低い水位に減水させることで市街地への浸水被害の拡大を防ぐ機能が期待された。

しかしながら、東日本大震災では、設計外力を超える大津波の威力により、防波堤は大きく損壊し、津波は湾内の防潮堤を越え、ハザードマップで想定していた浸水域を大きく越えて被害が広がった。今後、防波堤の被災要因を詳しく検証し、今後の災害対策に活かしていく必要があるが、その検討過程において、今般の大津波においても、津波防波堤が無かった場合に比べ、一定の減災効果を発揮したことが認められた。
