自動車運送事業に係る交通事故要因分析検討会報告書（平成22年度）
[第2分冊]

乗合バスの車内事故を防止するための安全対策の充実に係る検討

平成23年6月

国土交通省自動車交通局
自動車運送事業に係る交通事故要因分析検討会

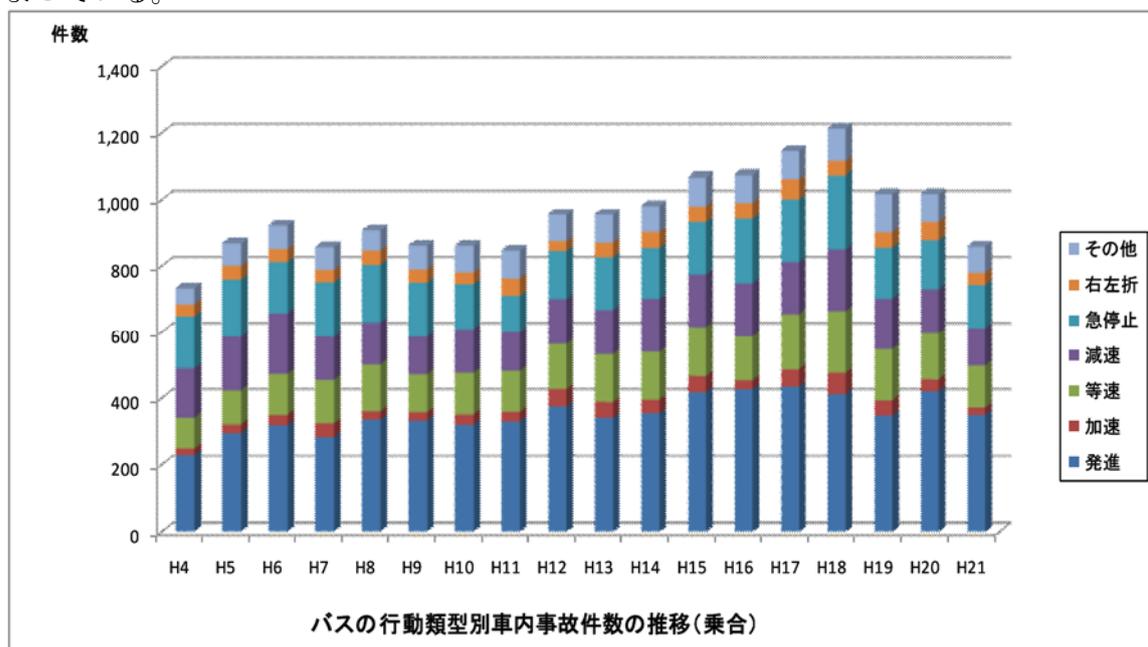
警察庁事故統計に基づく乗合バスの車内事故発生件数は、平成 18 年までは増加傾向で 1,286 件／年に達していたが、平成 19 年からは減少に転じ、平成 21 年には 860 件となっている。(社)日本バス協会が平成 19 年 7 月に初めて実施した「バスの車内事故防止キャンペーン」を踏まえて行なわれた各バス事業者の取組みの効果と考えられる。

しかし、発進時の事故に限ると、平成 20 年の事故件数はキャンペーン実施初年の平成 19 年より増加しており、平成 21 年においても平成 19 年とほぼ同じ事故件数にとどまっている。

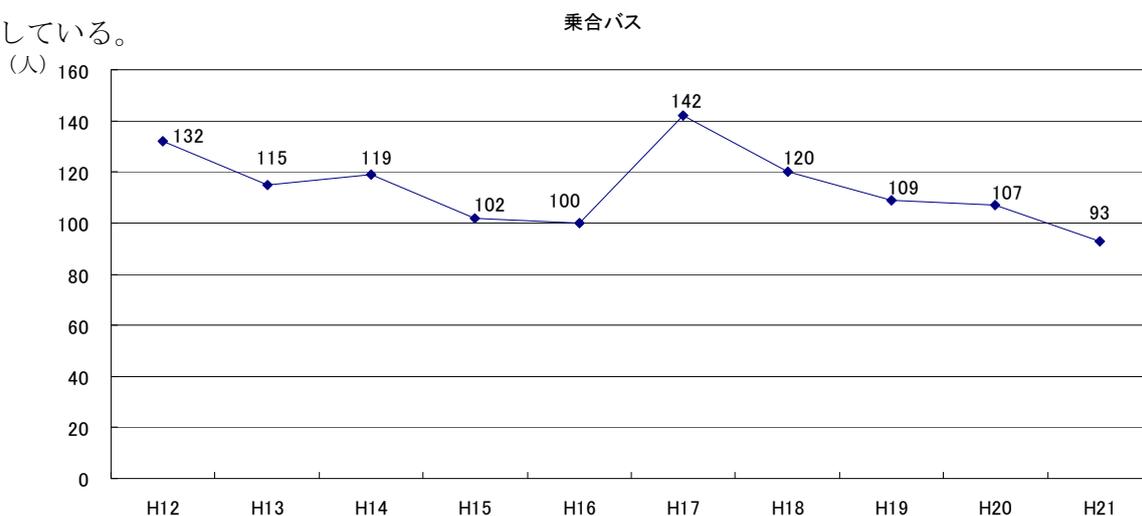
図 乗合バスの車内事故における重傷者数の推移

乗合バスの車内事故による重傷者数は依然として多く、平成 21 年は 93 人の重傷者が発生している。

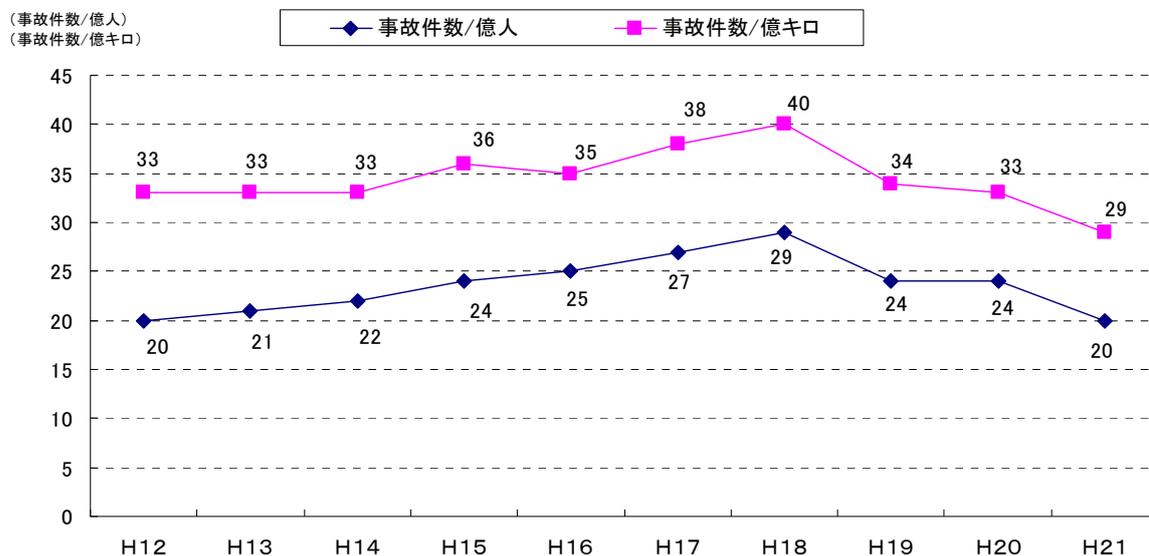
図 輸送人員一億人あたり及び走行キロあたり乗合バスの車内事故

輸送人員一億人あたり及び走行キロ一億キロあたり乗合バスの車内事故件数を見ると、乗合バスの輸送人員は平成 19 年までは微減、走行キロは変化がないことから、車内事故件数と同等の傾向を示している。

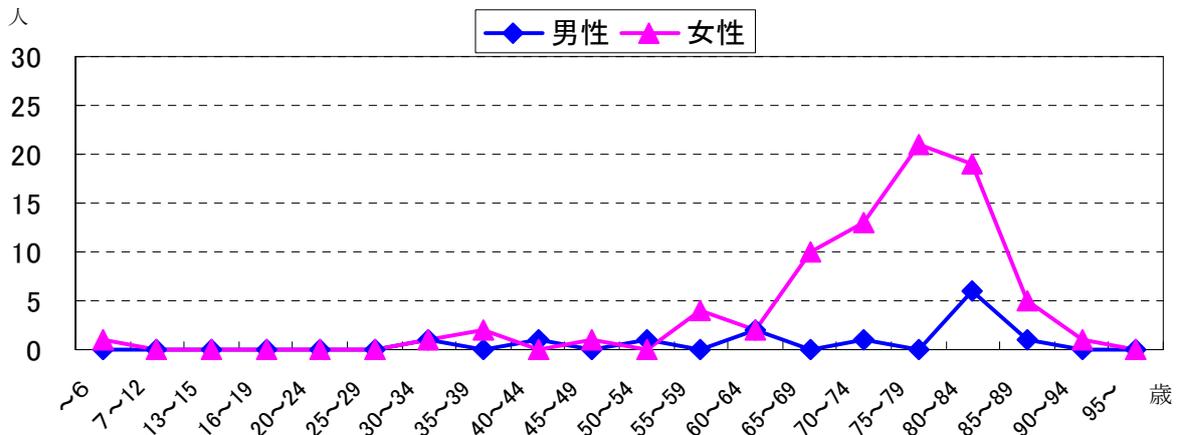
図 乗合バスの車内事故による年齢層別男女別の重傷者数 (平成21年)

車内事故による重傷者を性別、年齢層別にみると女性の65歳以上が多い。

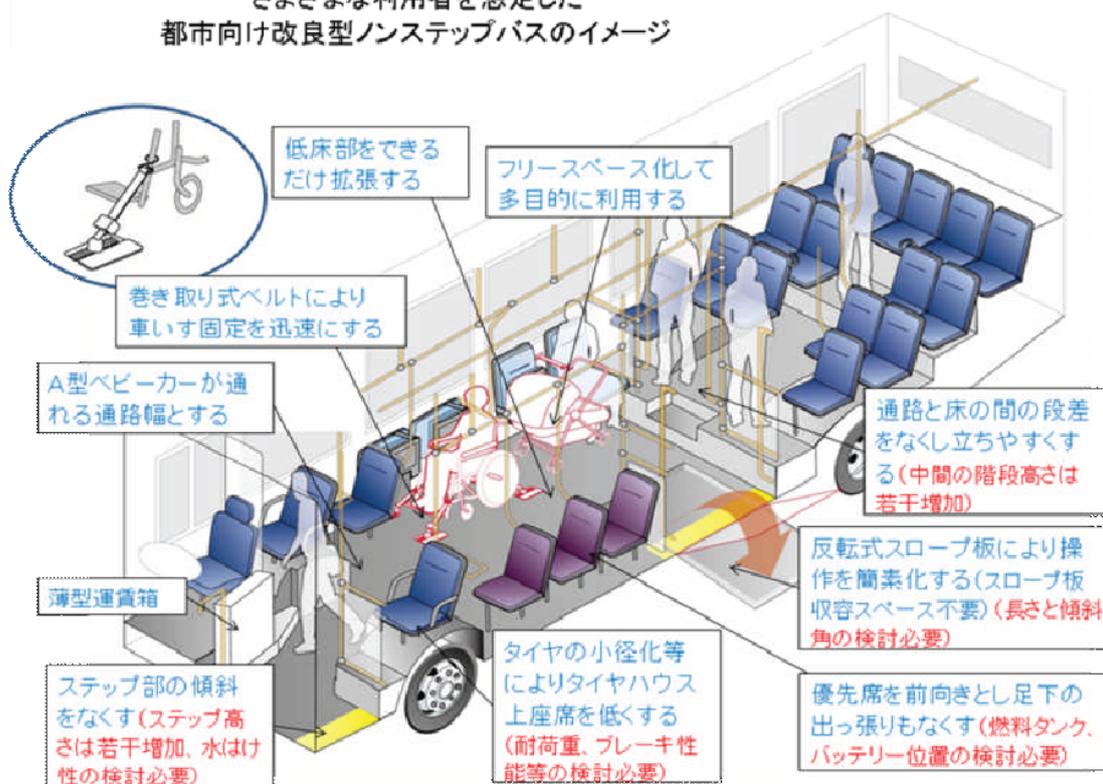
図 次期ノンステップバスのイメージ図（座席配置は都市型の例）

さまざまな利用者を想定した
都市向け改良型ノンステップバスのイメージ

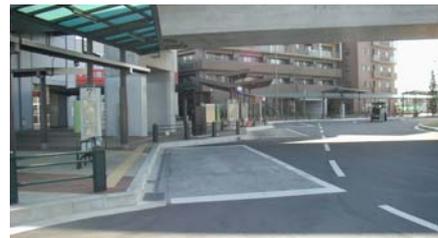
三角形バスベイ (TX 三郷中央駅前)

バスが歩道に接近しやすい停車帯の構造は、①構造令に示されている規格に従った全長を確保し、進入部・合流部の切込角度に余裕を持たせて設計しているバスベイ、②後退せずとも据え切りにより発車できる浅い鋸型の三角形バスベイ、③車道側へバス停部分の歩道を張り出す、「テラス型バス停」等がある。

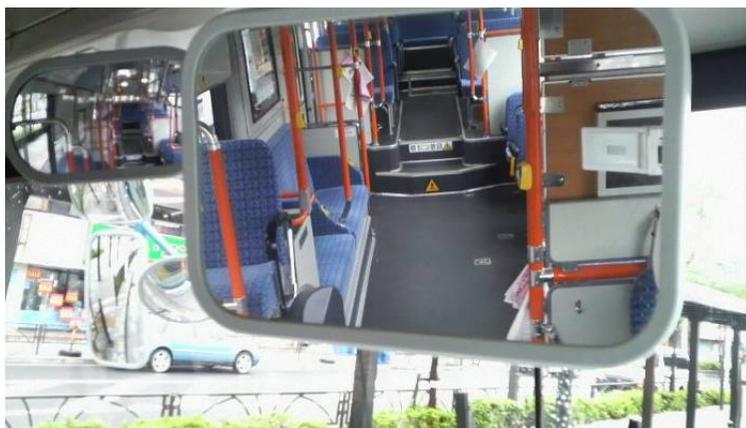
運転者の要望で増設したミラーの例（左）

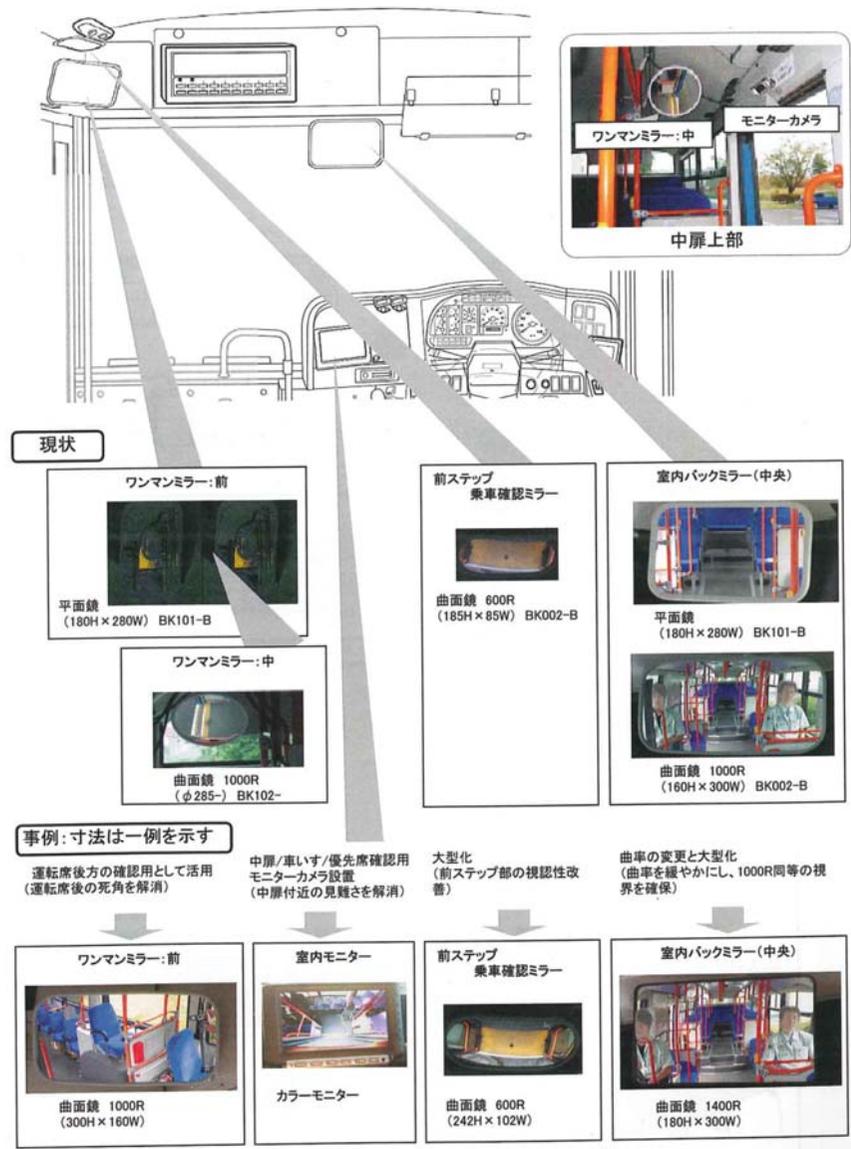
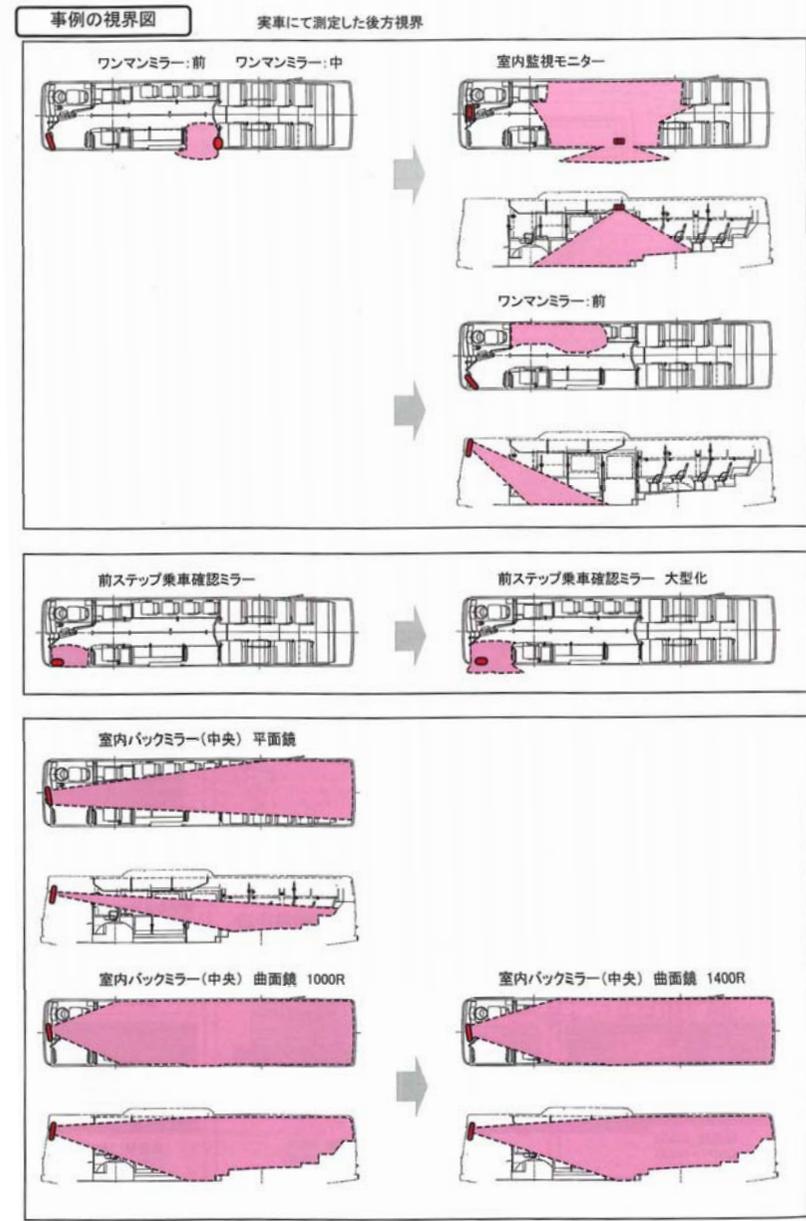
室内ミラーとモニターカメラの設置検証事例

現状の室内ミラーにおける後方の客席視認性向上を目的に、ミラーの改善案、モニターカメラ設置案を検証した。

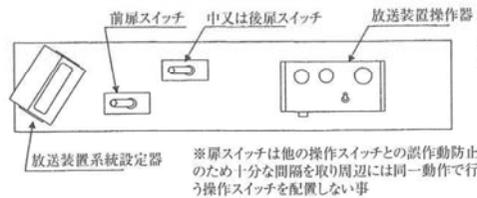
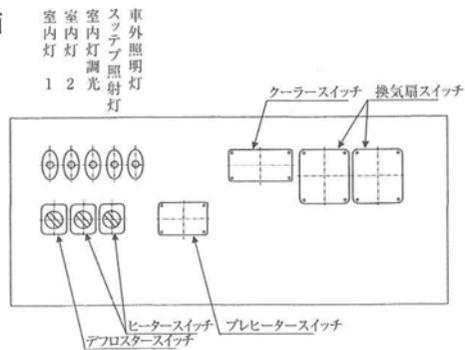
例1 (天井部スイッチボックスなし)

ボックスの形状・寸法はボディメーカー各社標準とし、スイッチ配列についてのみ統一する。オプションのスイッチについては、代表的なもののみ記載した。
(放送装置系統設定器、プレヒータスイッチ、換気扇スイッチ等)

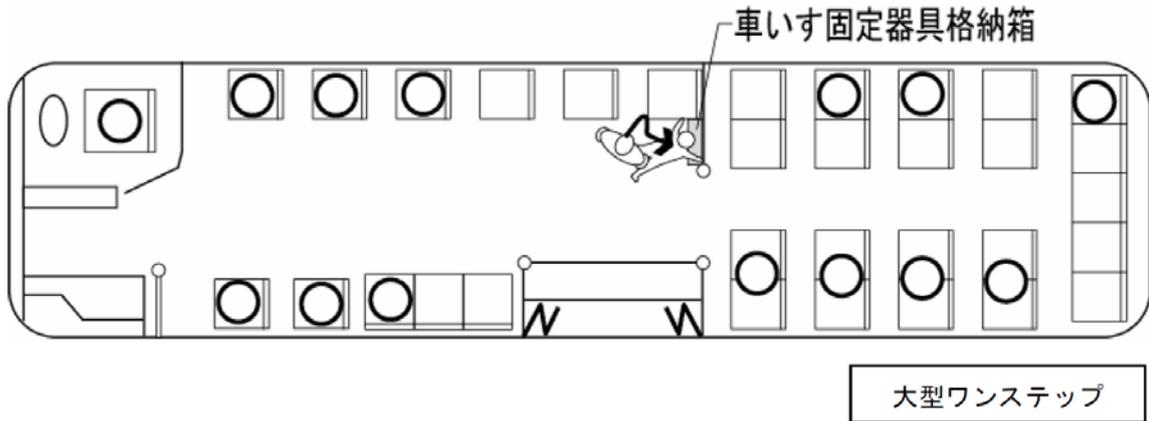
事故状況図

当該運転者は、予備勤務日であったため、入社後、5時10分に運行前点呼を受け、待機していたが乗務がなかったため、9時10分に運行後点呼を受け、午後の乗務に備え休憩した。11時55分に点呼を受け、12時15分に出庫した。当該運転者は、当該バス停留所で、当該被害者1名を乗車させて発車したところ、当該被害者は座席に座りきる前だったため、発車時の振動により車内にて転倒し負傷した。当該被害者は翌日に病院へ行き、診察を受けた結果、肋骨を骨折していた。

注2) 車内モニターカメラ等を設置し、運転者が車内の安全を確認しやすくする。

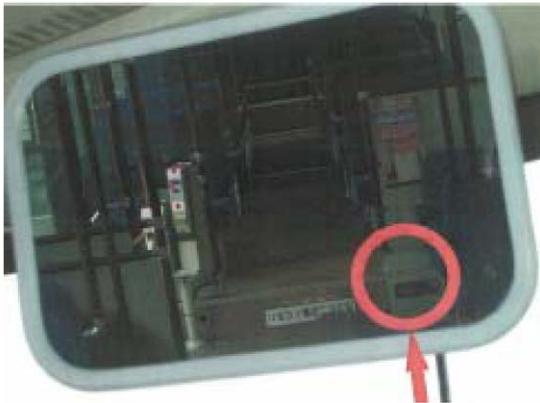
運転席のミラーに映った車内の様子（赤丸が当該被害者転倒地点）

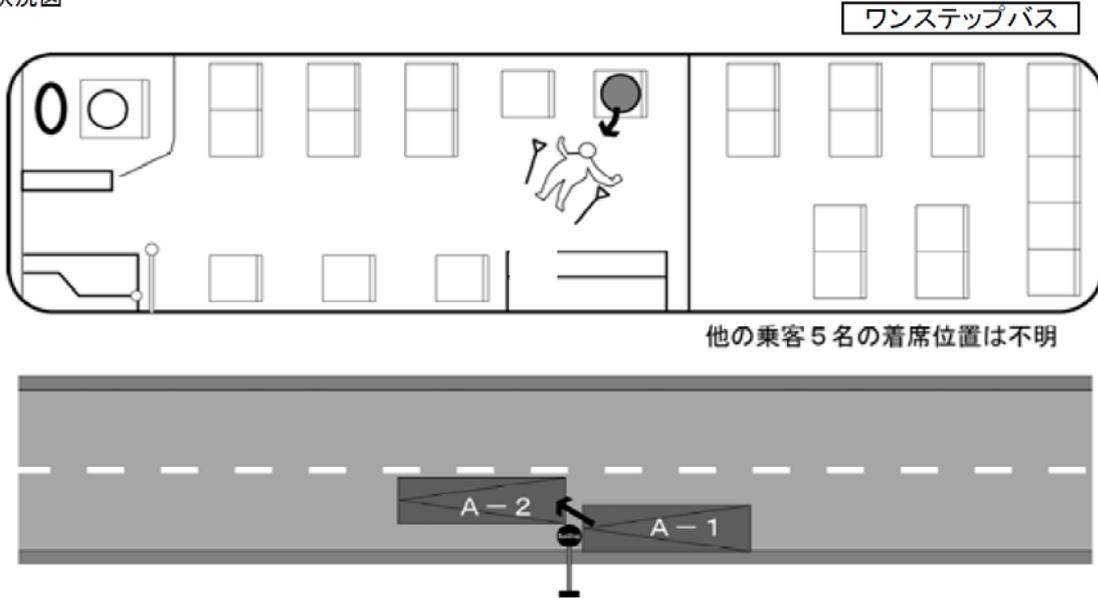
事故状況図

当該車両運転者は6:15に点呼を受けた後、当該営業所を出庫した。当該バス停留所にて乗客1名を降車させた後、ミラーで車内確認し、他に降車する乗客がないと思い発車した。その直後、車内後方から音が聞こえたため停車し確認したところ、当該バス停留所で降車しようと立ち上がった足の不自由な乗客が車内で転倒し頸椎圧迫骨折の重傷を負った。

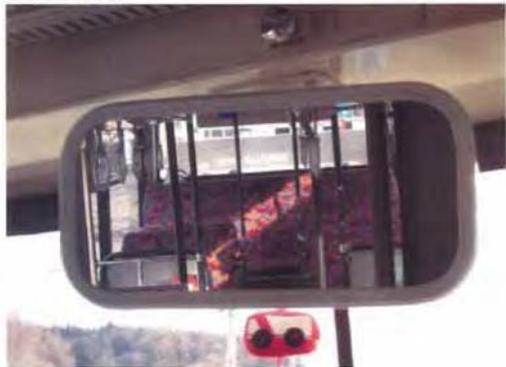
運転席から見たバックミラー
