改善箇所説明図

基準不適合箇所

改善の内容

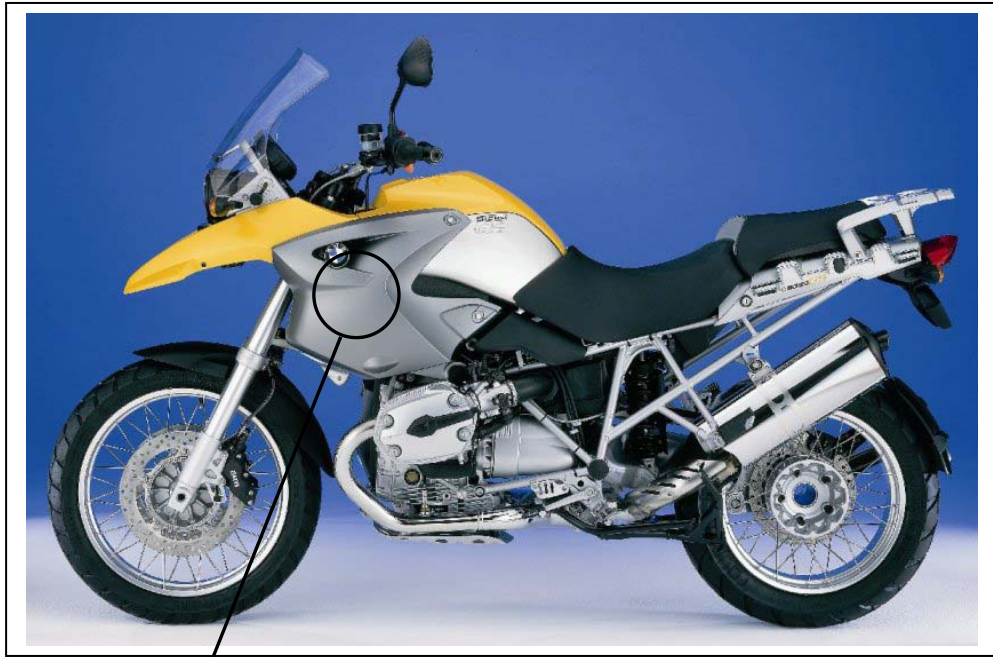
燃料ポンプ電子制御ユニット

燃料ポンプ電子制御ユニットの防水機能が不適切なため、当該電子制御ユニットと燃料ポンプに接続している端子部に水が浸入し、錆が発生することがある。そのため、当該接続端子が腐食し、燃料ポンプが作動不良となり、最悪の場合、エンジンが停止して再始動できなくなるおそれがある。

全車両、燃料ポンプ電子制御ユニットのOリング(黒)を対策品(青緑)に交換するとともに、電子制御ユニットと燃料ポンプの接続端子を点検し、端子が腐食している場合は、電子制御ユニットと燃料ポンプを交換する。

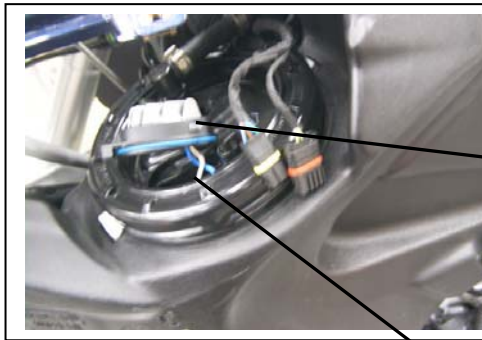
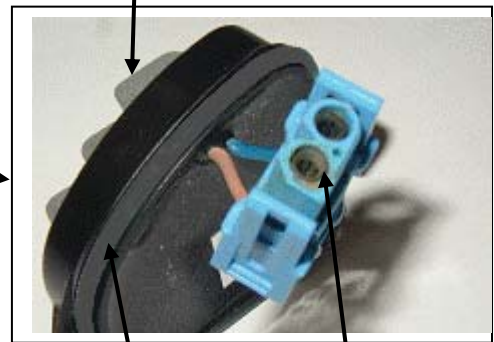
Oリング(黒)

接続端子

燃料ポンプ端子

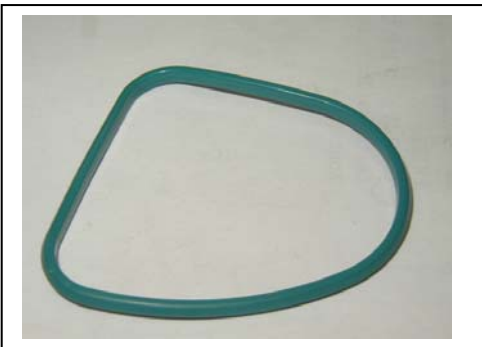
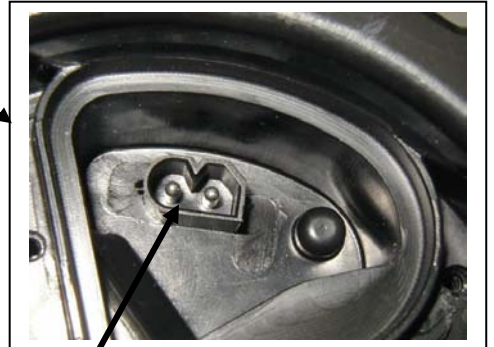
識 別

成型シール(青緑)

燃料ポンプ端子のシールの形状
