改善箇所説明図

基準不適合箇所

改善の内容

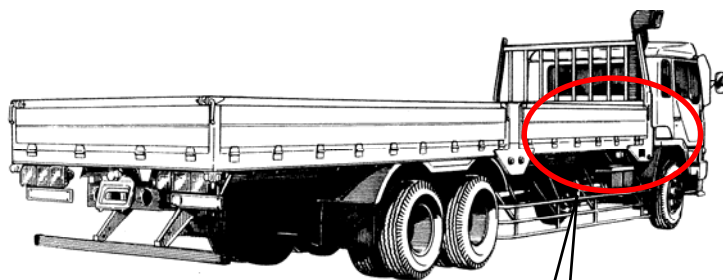
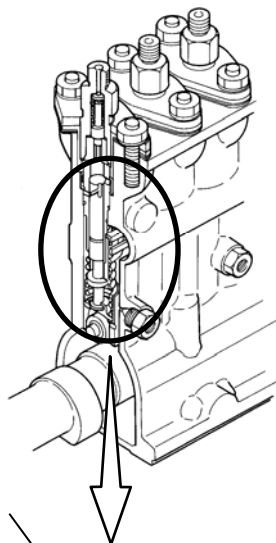
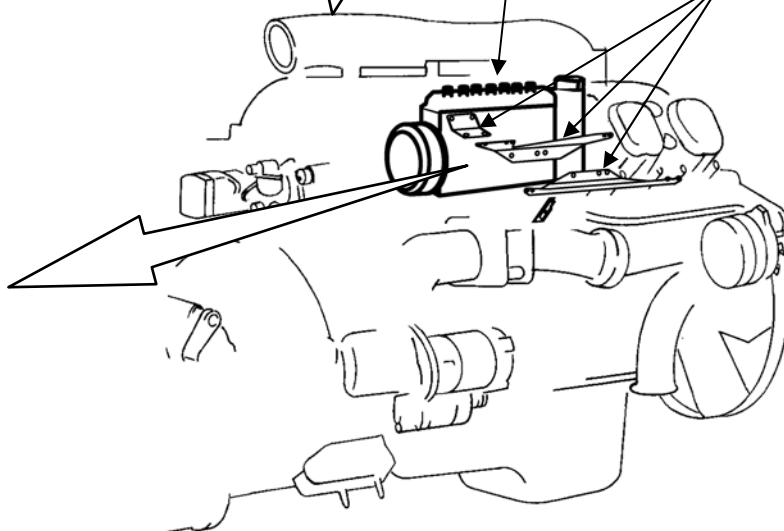
燃料噴射ポンプ

ブラケット

プランジャ

プランジャバレル

コントロールスリーブ

コントロールラック

燃料噴射ポンプの燃料噴射量を制御するラックの切欠き溝の強度が不十分のため、及び燃料噴射ポンプの原動機への取付方法が不適切なため、高回転域での使用を続けると当該ラックが折損し、エンジン回転が上昇して、最悪の場合、火災に至るおそれがある。

全車両、噴射ポンプの品番を点検し、該当品はラックの材質および形状を変更した噴射ポンプに交換する。また、噴射ポンプの取付状態を点検し、未対策の場合は、噴射ポンプにブラケットを追加する。

注：□ は、交換部品を示します。
