## 改善箇所説明図

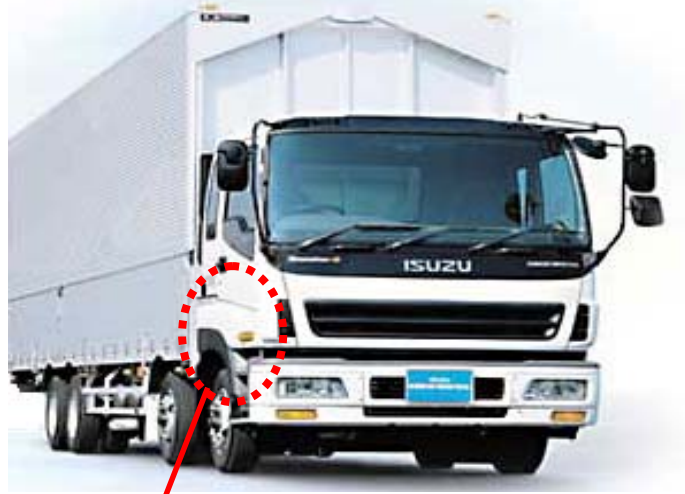
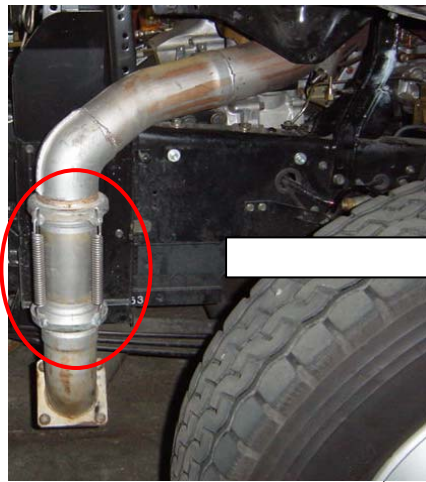
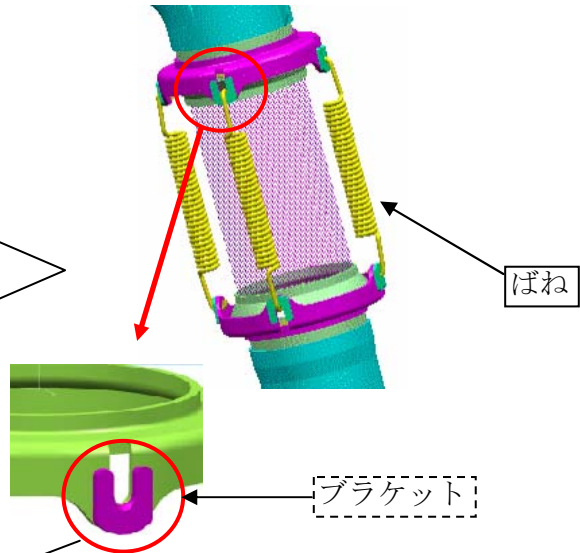
### 基準不適合箇所

排気管蛇腹部を固定するばねの取付けブラケットの形状が不適切なため、当該ばねに亀裂が発生するものがある。そのため、そのまま使用を続けると、ばねが折損し排気管接続部が外れて排出ガスが漏れ、最悪の場合、騒音が増大するおそれがある。

改善の内容：全車両、当該ブラケットを修正し、ばねを新品と交換する。

識別：排気管のカバーに白色ペイントを塗布する。
