改善箇所説明図

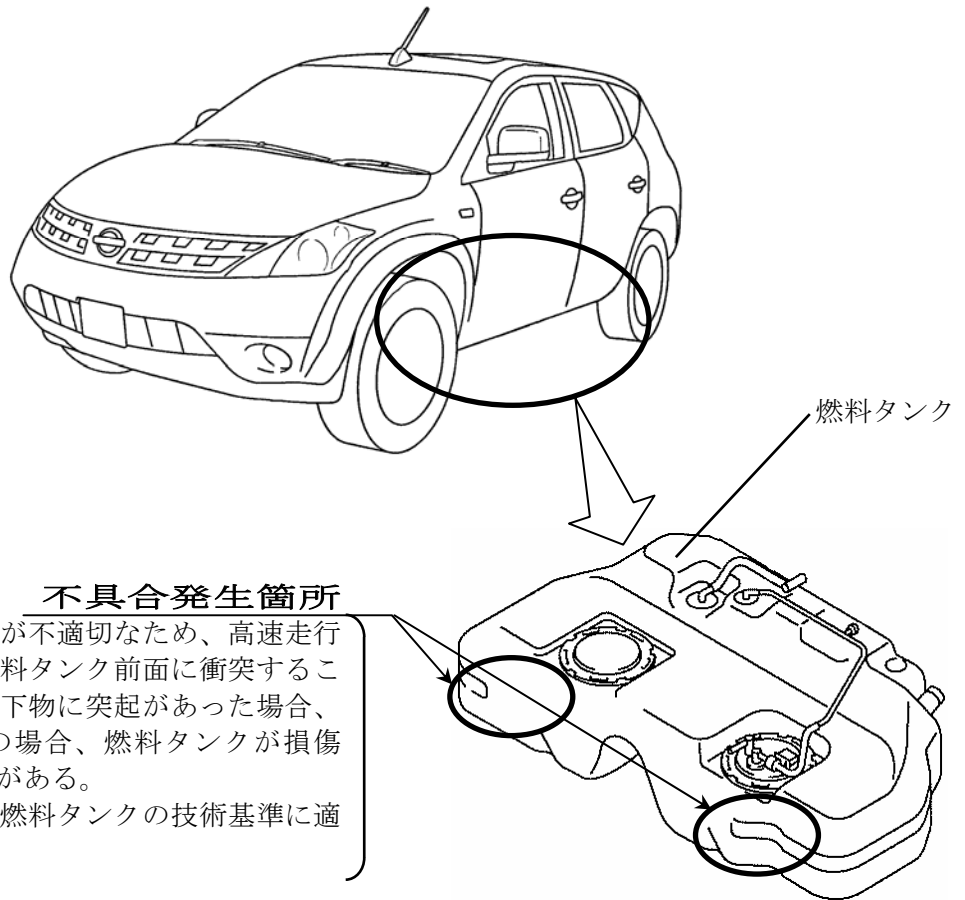
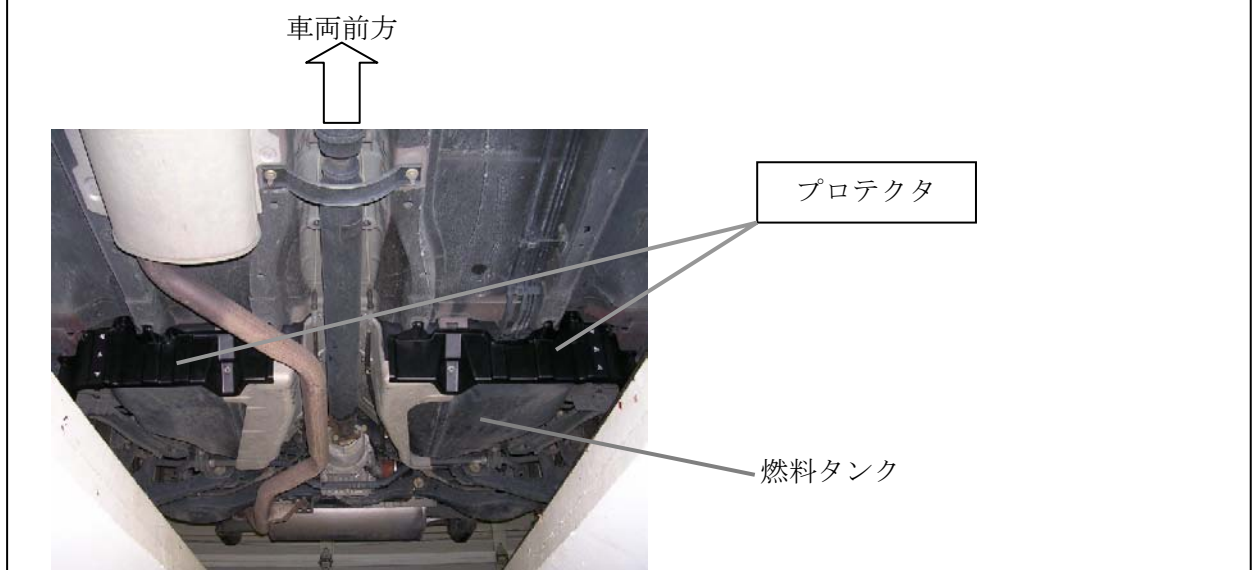
全車両、燃料タンク前面にプロテクタを追加する。

識別：外観上、プロテクタの有無により容易に識別ができる。

注： は、追加部品を示す。
