# 改善箇所説明図

## 基準不適合発生箇所

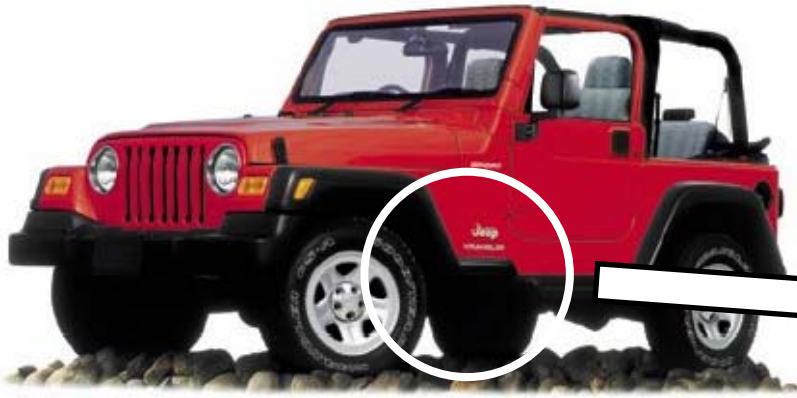
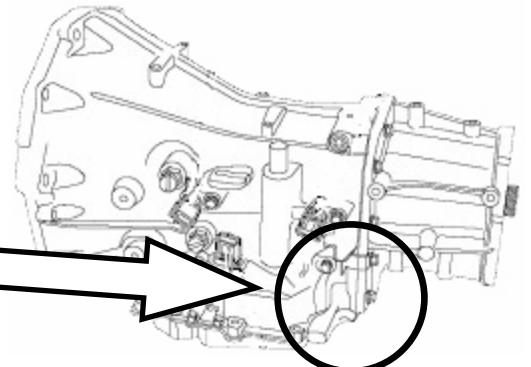
オートマチック・トランスミッションにおいて、パーキング・ギヤを作動させるためのピボット・シャフトを支持しているアンカー・ピンの組み付けが不適切なため、当該ピンが所定の位置からずれることがある。そのため、当該ピンが脱落し、最悪の場合、シフトをパーキング位置にしても、ギヤがロックせず車両が動き出すおそれがある。

全車両、アンカー・ピン脱落防止用のブラケットを装着する。

識別 : オートマチック・トランスミッション・フルード補充パイプに黄色ペイントを塗布する。

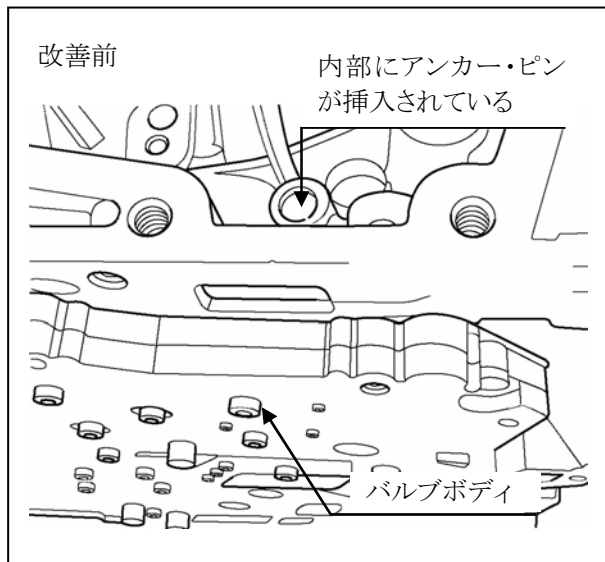
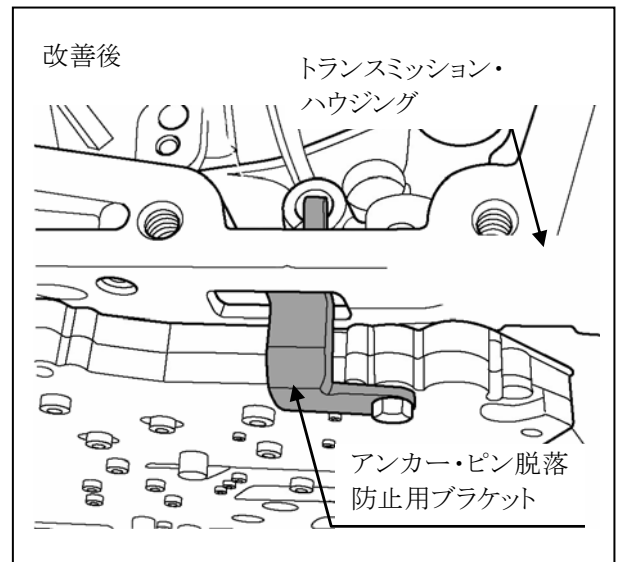
注:  は交換部品を示す。
