改善箇所説明図

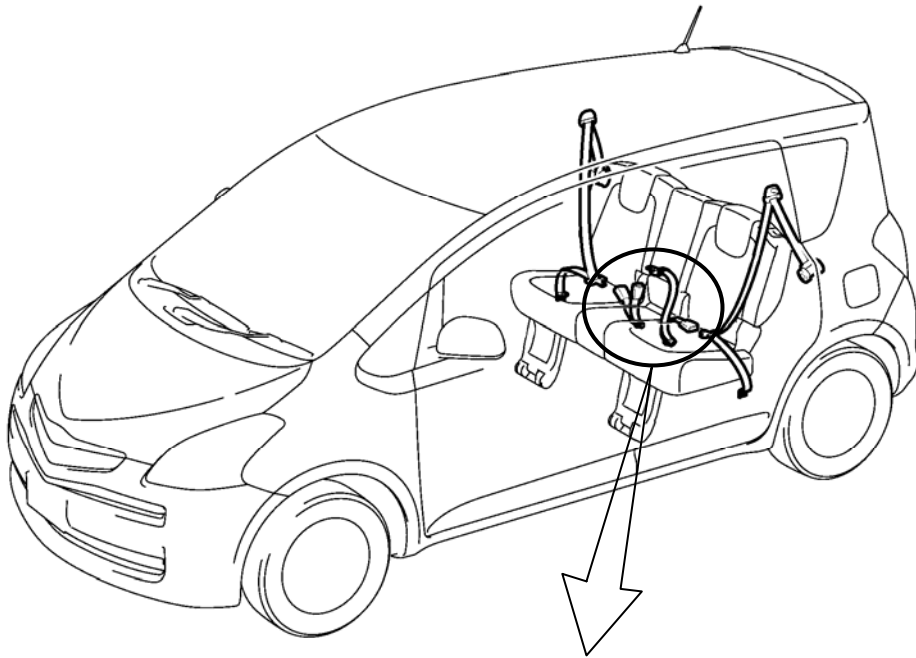
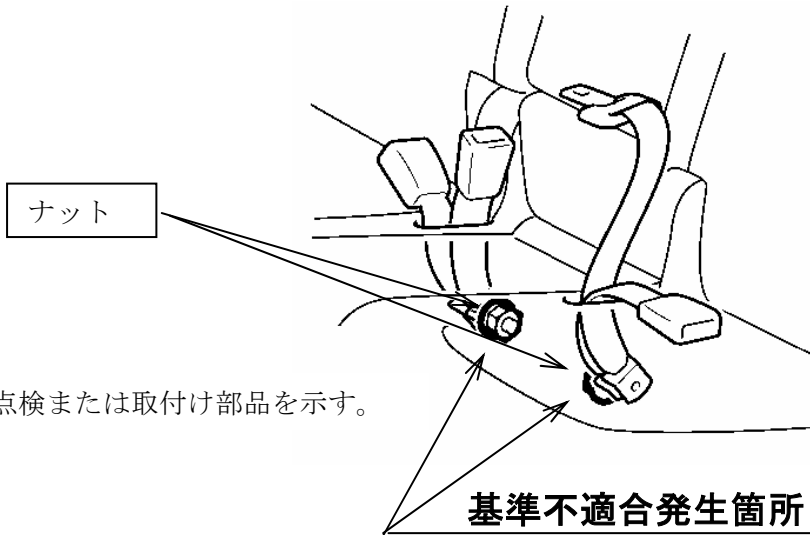
注：□ は点検または取付け部品を示す。

（後部座席用の3点式座席ベルトのバックル取付側ベルトおよび2点式座席ベルトをシートフレームに固定する工程が不適切なため、固定ナットの取付けがされていないものがある。そのため、当該ベルトが外れ、乗員を拘束できなくなるおそれがある。）

全車両点検し、ナットが取付けられていない場合は、新品のナットを規定トルクで取付ける。

識別：改善済車両にはエンジンルーム右側のボデーパネル上面（サスペンション取付部前側）に黄色ペイントを塗布する。
