## 改善箇所説明図

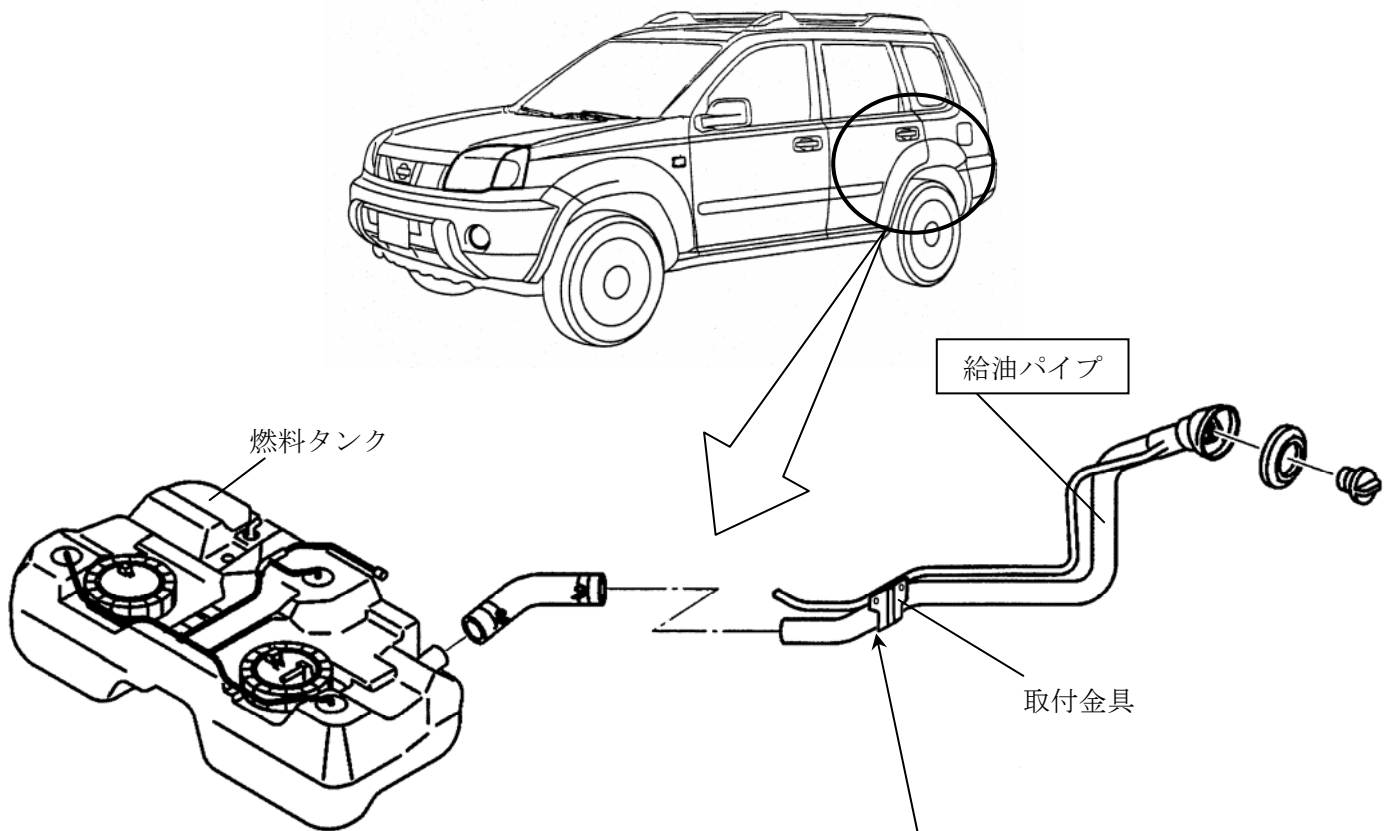
### 基準不適合発生箇所

燃料タンクに給油するパイプの取付金具接合部の塗装が不適切なため、当該パイプが錆びるものがある。そのため、そのまま使用続けると、錆が進行し、パイプに穴があき、最悪の場合、給油時に燃料が洩れるおそれがある。

注：  は、交換部品を示す。

全車両、当該パイプを対策品と交換する。

識別：銀色のシールをモデルナンバープレートの右横に貼り付ける。
