基準不適合発生箇所

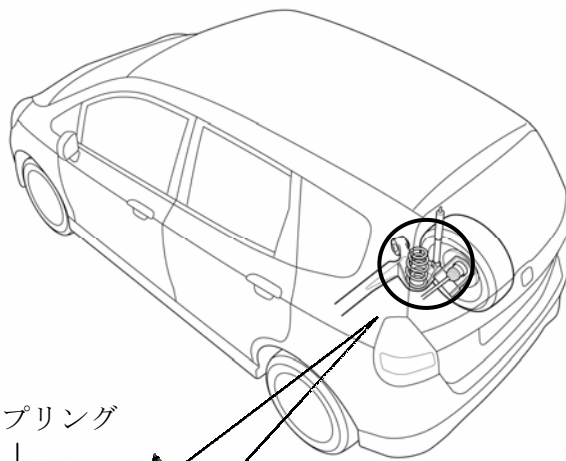
コイルスプリング

ブレーキパイプ

ブレーキホース

台座 (ロアシート)

リヤアクスルビーム

四輪駆動車において、後輪緩衝装置のコイルスプリングの台座 (ロアシート) とリヤアクスルビームとの溶接が不十分なため、走行中の振動等により、当該溶接部が剥れ台座が傾き、台座に固定されているブレーキパイプが変形するものがある。そのため、そのまま使用を続けると、ブレーキパイプが損傷し、最悪の場合、ブレーキ液が漏れて制動力が低下するおそれがある

改善の内容

全車両、リヤアクスルビームの製造番号を点検し、該当するものはリヤアクスルビームを良品と交換する。また、当該溶接部に剥れがあるものは、ブレーキパイプ及び、ブレーキホースを新品と交換する。

注： は交換部品を示す。
