# 改善箇所説明図

## 改善措置の内容

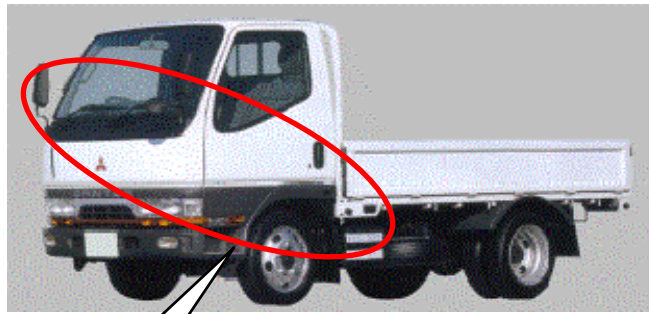
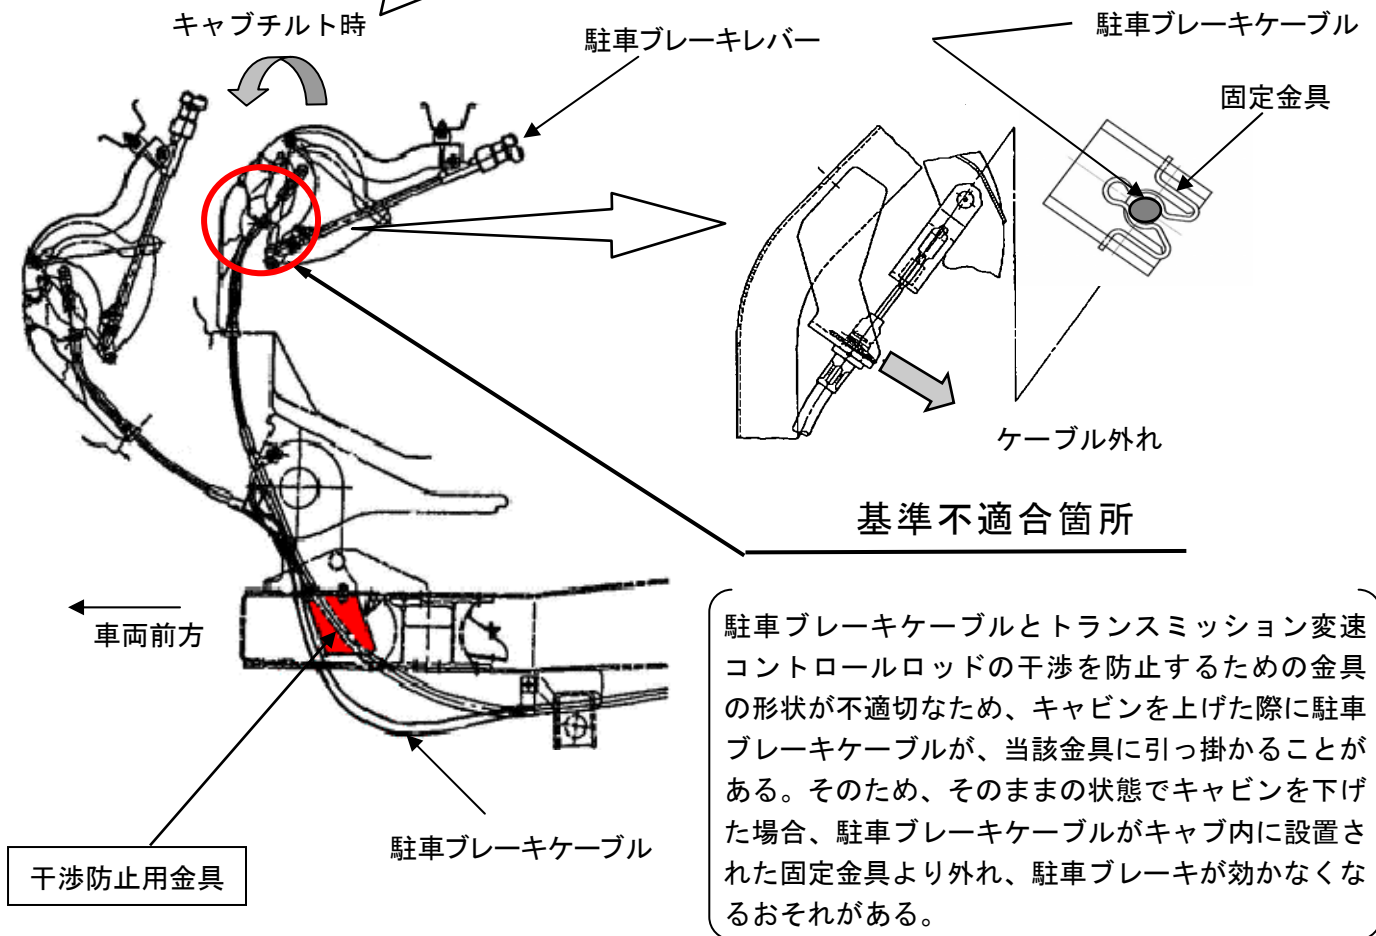
注：□は、交換部品を示します。

全車両、干渉防止用金具を対策品と交換する。なお駐車ブレーキケーブルを点検し、損傷がある場合は新品と交換する
