# 改善箇所説明図

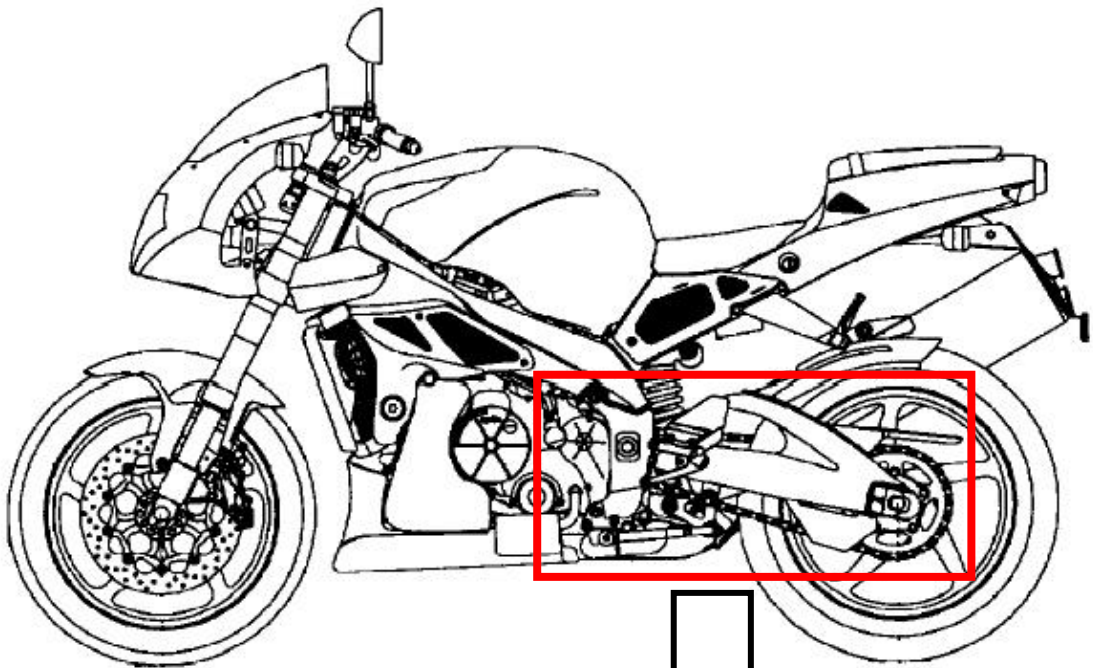
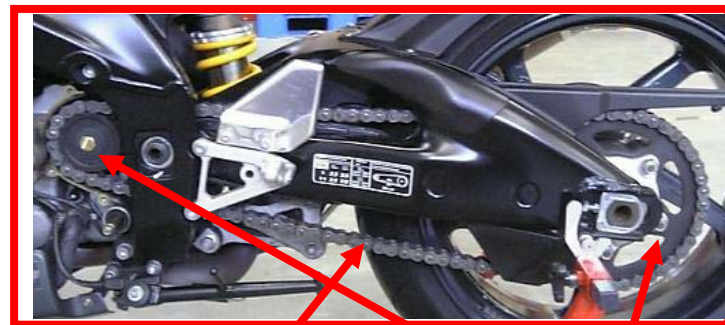
ドライブチェーン

スプロケット

二輪車のドライブチェーンにおいて、製造時の熱処理が不適切なため、当該チェーンの材質の強度が不足しているものがある。そのため、発進又は減速時の駆動力により亀裂が発生し、最悪の場合、ドライブチェーンが破断して走行不能になるおそれがある。

識別：ドライブチェーンの継ぎ目のリンクプレートが黄色である。

改善の内容：全車両、ドライブチェーンを良品と交換する。また、既に走行距離の多い車両については、スプロケットも合わせて交換する。
